# Bouwkundig Rapport

**Van den Brandelerkade 17  
2313 GV Leiden**

Op 13 mei 2025 heb ik een bouwkundig onderzoek uitgevoerd aan de Van den Brandelerkade 17. Dat heb ik met veel genoegen en naar beste kunnen en weten gedaan. De resultaten van mijn bevindingen en adviezen vindt u terug in dit volledige bouwkundige rapport. Deze voldoet aan de NTA 8060:2021. Dit is de norm die een eenduidige methodiek beschrijft om de bouwkundige staat vast te leggen.

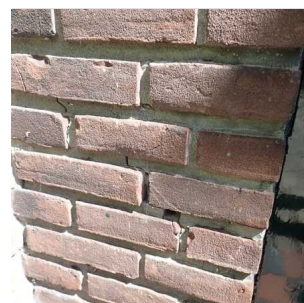
#### Scheurvorming

Deze schade/scheurvorming is beperkt van aard en vormt geen constructief risico. De scheuren kunnen het gevolg zijn van natuurlijke werking van materialen of lichte zettingen van het gebouw. Hoewel herstel constructief gezien niet noodzakelijk is, kan er – indien gewenst – wel worden gekozen voor een esthetisch herstel om het aanzicht te verbeteren.

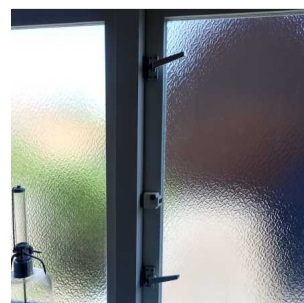
### Hout (kozijn)

Beoordeling: **Onvoldoende**

direct (3 - 12 mnd): € 120

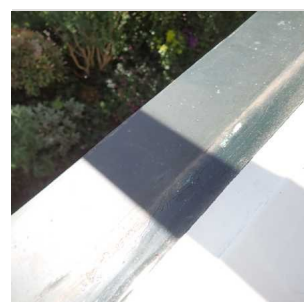
#### De conditie van het schilderwerk

Het schilderwerk behoeft aandacht. Professioneel onderhoud dient te worden uitgevoerd. Met name de gevoelige delen, zoals liggende delen en verbindingen, extra behandelen. Voor zover noodzakelijk inspectie en herstel van gebreken uitvoeren aan zwakke plekken.

Beoordeling: **Voldoende**

1 - 5 jaar: € 2.850

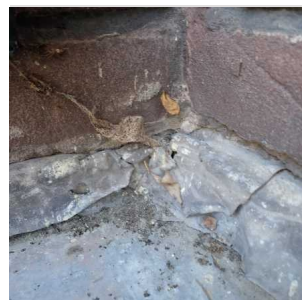
#### Scheuren in het materiaal

In het lood is scheurvorming aanwezig. Hiermee verliest het deels zijn functie en zal er lekkage ontstaan. Vooralsnog gaan we ervan uit dat door middel van reparatie de gebreken kunnen worden hersteld. Tot vervanging dient rekening gehouden te worden met hogere onderhoudskosten. Reparatie is in dit geval mogelijk met bijvoorbeeld een batuband of iets dergelijks.

Beoordeling: **Onvoldoende**

direct (3 - 12 mnd): € 90

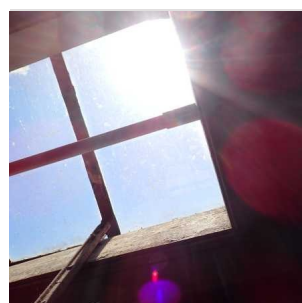
## Dakopening - Uitzetraampje IJzer

Beoordeling: **Voldoende**

1 - 5 jaar: € 420

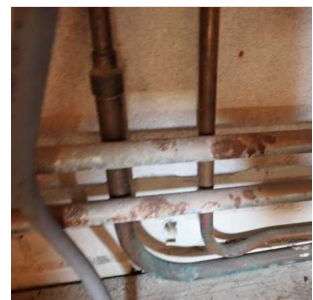
### Roest/oxidatie

Beoordeling: **Voldoende**

1 - 5 jaar: € 260

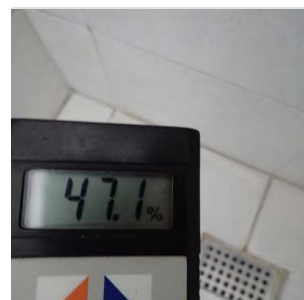
##### Vocht gemeten

Er is een verhoogd percentage vocht gemeten. Dit kan leiden tot schade aan bijvoorbeeld stucwerk, wand, plafond of vloerafwerking. De oorzaak van dit vocht is visueel niet altijd zichtbaar. De vermoedelijke oorzaak is echter de waterdichtheid, bijvoorbeeld door lekke kit en/ of cementvoegen. Het vocht in de bouwkundige constructie zal indien voornoemde gebreken zijn opgelost op termijn drogen. Op korte termijn dient herstel te worden uitgevoerd.

Beoordeling: **Onvoldoende**

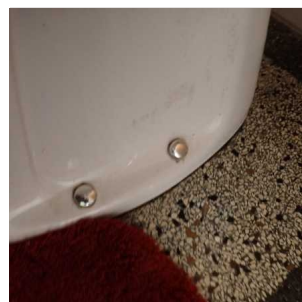
Er zijn gebreken aan de montage van de toiletpot geconstateerd. Mogelijk kan de montage van de pot eenvoudig worden verbeterd. De opgenomen stelpost is gebaseerd op eenvoudig herstel.

1 - 5 jaar: € 95

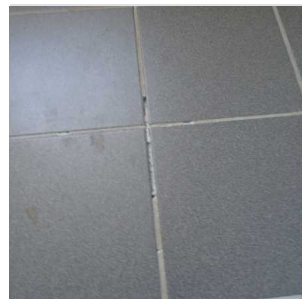
##### Gebreken aan tegelvloer

Beoordeling: **Voldoende**

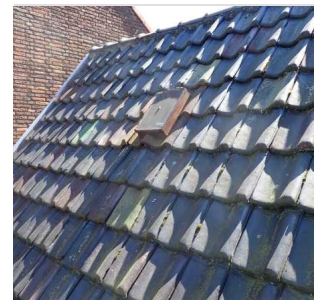
## Dakopening - Oud uitzetraampje

1 - 5 jaar: € 420
