## Vereniging van Eigenaren Lage Rijndijk te Leiden

### INSPECTIERAPPORT

Datum : 25 juli 2024  
Referentie : 24123

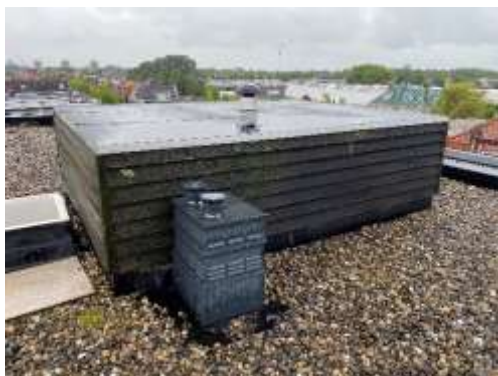
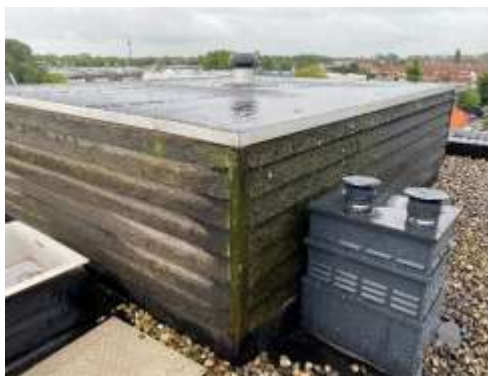
I.v.m. de detaillering zijnde het ontbreken van een dakopstand van de liftopbouw in combinatie met het aangebrachte afschot zijn aan 1 zijde van de opbouw de houten rabatdelen door overmatige belasting met water verrot, ook bij de overige 3 zijden van de opbouw zijn t.g.v. het ontbreken van een dakopstand sporen van houtrot waarneembaar.

Op basis van de visuele inspectie en behoudens de hierboven genoemde bevindingen is de conditie van de daken en dakranden redelijk, de conditie van de liftopbouw is v.w.b. uitvoering dakrand en afwerking matig tot slecht.

| | <p>element<br/>bevinding<br/>locatie<br/>activiteit</p> <p>hoeveelheid<br/>prijs/stuk<br/>totaal<br/>urgentie</p> | <p>post</p> <p>1</p> | <p>liftopbouw<br/>houtrot<br/>dak<br/>dakrand aanbrengen<br/>rabatdelen vervangen<br/>1<br/>€ 3.500,00</p> |

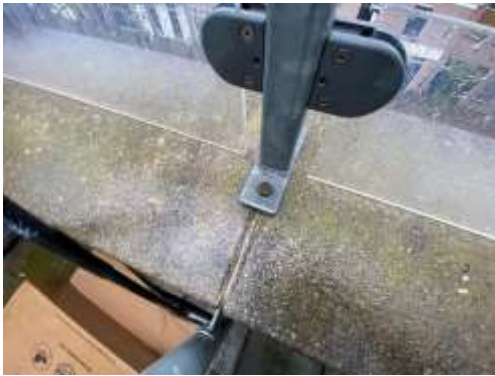
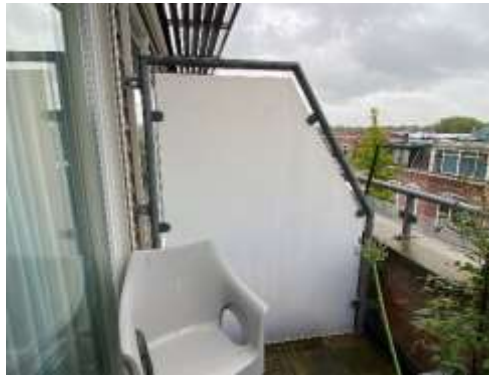
Ter plaatse van de plexiglas borstwering van de 4 balkons aan de achterzijde is sprake van vervuiling en de kitvoeg van de prefab betonnen muurafdekker vertoont mankementen zoals krimp t.g.v. ouderdom.

| | <p>element<br/>bevinding<br/>locatie<br/>activiteit<br/>hoeveelheid<br/>prijs/stuk<br/>totaal<br/>urgentie</p> | <p>post</p> <p>2</p> | <p>kitvoeg<br/>krimp<br/>balkon<br/>vervangen<br/>1<br/>€ 750,00</p> |

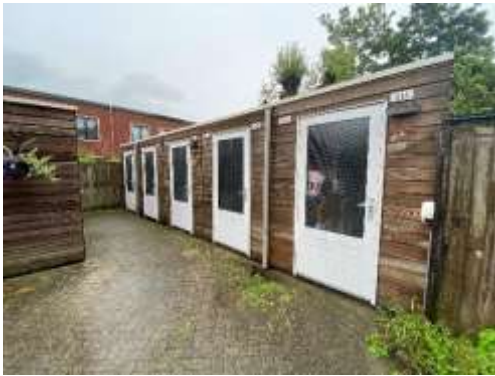
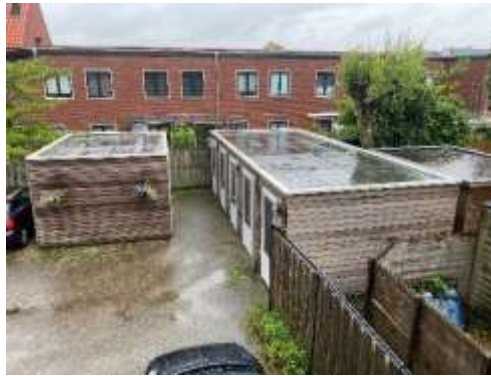
Volgens opgaaf VvE zijn er bij een aantal buitenberging klachten aangaande lekkage, e.e.a. kan mogelijk worden veroorzaakt door de detaillering van de dakrand.  
Op basis van de visuele inspectie en behoudens de hierboven genoemde gebreken en bevindingen is de conditie van de buitenbergingen redelijk.
