# Bouwkundig Rapport

**Venusstraat 2  
2314 BH Leiden**

**Perfectkeur**

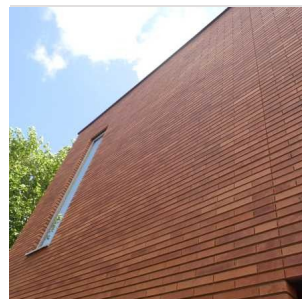
Voor zover visueel waarneembaar zijn er tijdens de keuring geen afwijkingen aan het metselwerk geconstateerd. Dit onderdeel / voorziening verkeert in goede conditie en kan functioneren.

Beoordeling: **Goed**

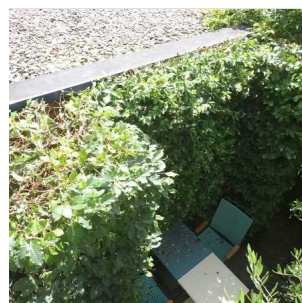
#### Begroeiing aanwezig

Verwijder elk voorjaar de begroeiing van de gevel tot minstens 50 cm onder de dakrand. Hierdoor wordt voorkomen dat deze begroeiing onder de daklijst groeit en schade veroorzaakt. Na het verwijderen van de begroeiing is er een risico dat er bouwkundige schade blijkt te zijn die tijdens de inspectie niet zichtbaar was. Overige vervuiling aan gevel zoals mosgroei en dergelijke ook reinigen of verwijderen. Gevelonderdelen achter begroeiingen of andere verhinderingen zijn niet geïnspecteerd.

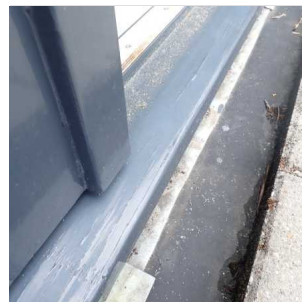
### De conditie van het schilderwerk

Het schilderwerk heeft aandacht. Professioneel onderhoud dient te worden uitgevoerd. Met name de gevoelige delen, zoals liggende delen en verbindingen, extra behandelen. Voor zover noodzakelijk inspectie en herstel van gebreken uitvoeren aan zwakke plekken.

Beoordeling: **Voldoende**

1 - 5 jaar: € 3.325

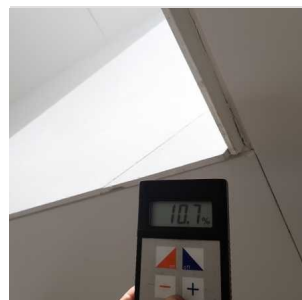
### Lekkage sporen

Aan of in de omgeving van het dakraam zijn sporen van vocht zichtbaar. Deze zijn, voor zover we hebben kunnen vaststellen, niet meer actief. Sporen van vocht bij dakramen, dakluiken e.d. worden vaak (buiten echte lekkages om) ook veroorzaakt door condensatie, druipt- of lekwater, of door een dakraam dat openstaat tijdens regen.

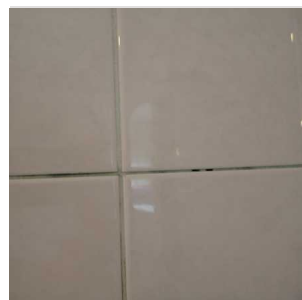
#### De conditie van het voegwerk

Het voegwerk is gecontroleerd. Er zijn gebreken opgemerkt. Bij intensief gebruik kan dit lekkage of vochtdoorslag elders veroorzaken. Vooralsnog wordt ervan uitgegaan dat e.e.a. kan worden hersteld conform het bestaande werk. Daar waar nodig kunnen bestaande slechte voegen worden verwijderd en vervangen.

direct (3 - 12 mnd): € 110

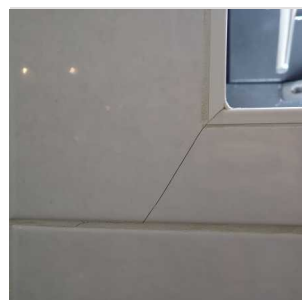
#### Gescheurd tegelwerk aanwezig

Er is schade opgemerkt aan het tegelwerk. Dit kan te maken hebben met de werking en zetting van materialen en/of muren. Tegels met barsten kunnen worden vervangen. Indien deze niet in een watergebied zitten, kunnen de tegels mogelijk gehandhaafd blijven.

direct (3 - 12 mnd): € 250

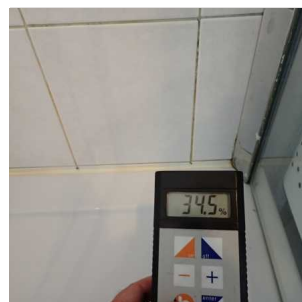
#### Vocht gemeten

Er is een verhoogd percentage vocht gemeten. Dit kan leiden tot schade aan bijvoorbeeld stucwerk, wand, plafond of vloerafwerking. De oorzaak van dit vocht is visueel niet altijd zichtbaar. De vermoedelijke oorzaak is echter de waterdichtheid, bijvoorbeeld door lekke kit en/ of cementvoegen. Het vocht in de bouwkundige constructie zal indien voornoemde gebreken zijn opgelost op termijn drogen. Op korte termijn dient herstel te worden uitgevoerd.

1 - 5 jaar: € 125

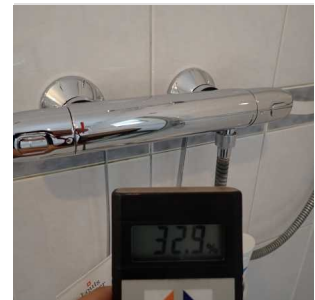
### 1e Verdieping

Er is een verhoogde concentratie vocht gemeten achter het tegelwerk nabij de kraan en/of is het zichtbaar dat de kitafwerking ontbreekt of ondeugdelijk is. Vocht achter tegelwerken e.d. kan, via de bouwkundige constructie, binnen enkele maanden weer drogen als de kit- en voegafwerkingen in een voldoende conditie verkeren. In dit geval kan de kraan worden gedemonteerd, waarna het kitwerk alsnog kan worden aangebracht tussen het leidingwerk en het tegelwerk, zodat bij een waterbelasting het water niet kan binnentreden tot zelfs achter het tegelwerk.

direct (3 - 12 mnd): € 90

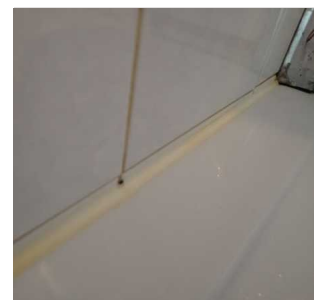
#### De conditie van het kitwerk

direct (3 - 12 mnd): € 195

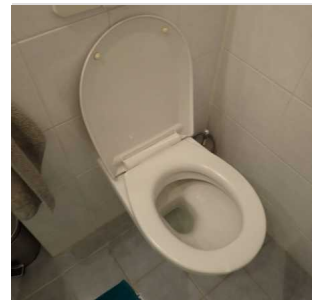
#### Vulling van reservoir

1 - 5 jaar: € 135

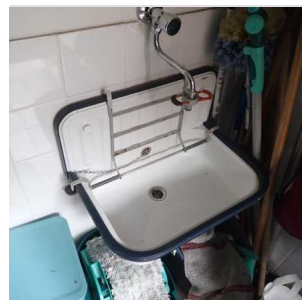
## Wasbak

Beoordeling: **Onvoldoende**
