# Bouwkundig Rapport

**Stieltjesstraat 36  
2313 SL Leiden**

Op 12 juni 2025 heb ik een bouwkundig onderzoek uitgevoerd aan de Stieltjesstraat 36. Dat heb ik met veel genoegen en naar beste kunnen en weten gedaan. De resultaten van mijn bevindingen en adviezen vindt u terug in dit volledige bouwkundige rapport. Deze voldoet aan de NTA 8060:2021. Dit is de norm die een eenduidige methodiek beschrijft om de bouwkundige staat vast te leggen.

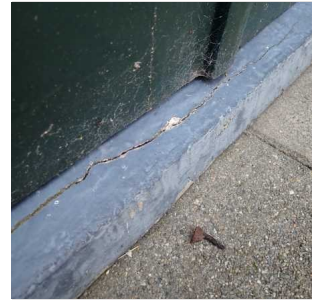
#### Schade aan beton

Er is beperkte betonschade ontstaan. De schadeplaatsen moeten vrijgehakt worden. Eventueel roestende materialen of ijzer moet ontroest en behandeld worden met een isolerend versysteem en/of vervangen worden. Het geheel kan hierna conform het bestaande werk aangeheeld worden.

Beoordeling: **Onvoldoende**

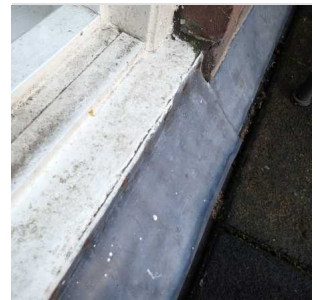
#### Gebreken aan lood

Beoordeling: **Onvoldoende**

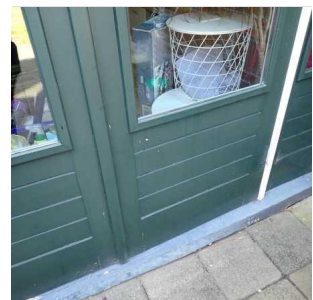
Het schilderwerk behoeft aandacht. Professioneel onderhoud dient te worden uitgevoerd. Met name de gevoelige delen, zoals liggende delen en verbindingen, extra behandelen. Voor zover noodzakelijk inspectie en herstel van gebreken uitvoeren aan zwakke plekken.

Beoordeling: **Voldoende**

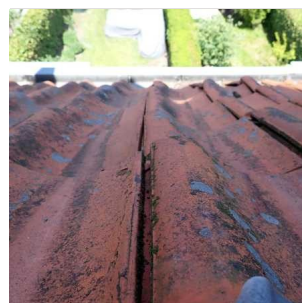
De dekking van het pannendak is niet optimaal en vormt een verhoogd risico op lekkage, zeker bij slagregen of stuifsnieuw. Naast het reguliere onderhoud adviseren we per direct het dak te controleren op gebreken, daar waar nodig een pan vervangen en/of qua dekking corrigeren (recht leggen).

Beoordeling: **Voldoende**

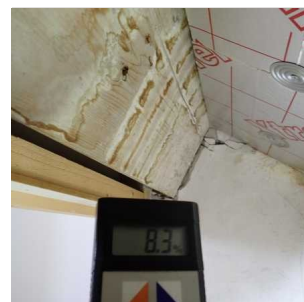
#### Niet actieve vochtplekken aangetroffen

Er zijn oude lekkage plekken waarneembaar. Esthetisch herstel conform de bestaande afwerking kan worden uitgevoerd. Oude of actieve lekkages kunnen de oorzaak zijn van tijdens de inspectie onzichtbare aantasting van het materiaal. Bij oude sporen van lekkage kan er reeds schade aanwezig zijn.

Beoordeling: **Voldoende**

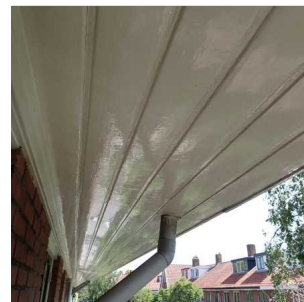
Het lijkt erop dat de ruimtes achter het materiaal onvoldoende of matig zijn geventileerd. Dit zou in de constructie kunnen leiden tot condensvorming met mogelijk gebreken tot gevolg. Visueel is dit ten tijde van de inspectie niet waar te nemen, ook is hier geen zekerheid over te geven. Preventief kan deze ventilatie alsnog en eenvoudig worden aangebracht middels het boren van gaten en plaatsen van roostertjes.

Beoordeling: **Onvoldoende**

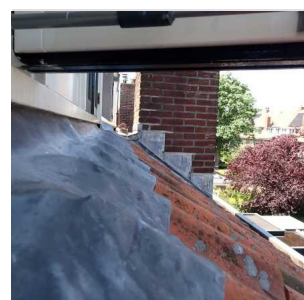
#### Té lange stroken lood

Lood mag met een maximale lengte van 1 tot 1,25 meter worden aangebracht om te voorkomen dat er scheuren in het lood ontstaan. Eventuele aanwezige scheuren kunnen gerepareerd worden met batuband. Is reparatie niet meer mogelijk, dan moet het lood vervangen worden.

Beoordeling: **Onvoldoende**

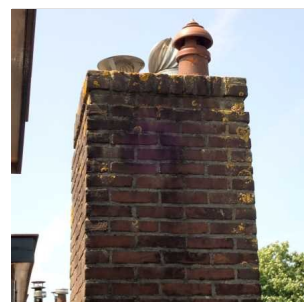
Er is vuil/mosgroei aanwezig. Geadviseerd wordt om dit te verwijderen. Dit vanwege de vochthuishouding en de versnelling van het vervuilingproces, met aantasting en dus mogelijke schade tot gevolg. Als preventieve maatregel adviseren wij het mos te verwijderen en het materiaal te hydrofoberen.

Beoordeling: **Voldoende**

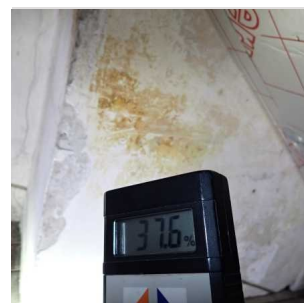
#### Vochtdoorslag

De schoorsteen slaat vocht door. Dit kan schade veroorzaken in achtergelegen materialen. Om het doorslaan van vocht te beperken dient het metselwerk van de schoorsteen worden geïmpregneerd.

Beoordeling: **Onvoldoende**

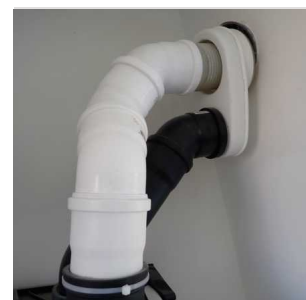
#### Situatie rookgasafvoer

Er zijn gebreken aan de bevestiging en/of er is foutief materiaal gebruikt en/of er ontbreken zaken rondom de rookgasafvoer en/of luchttoevoer. Dit is een verhoogd risico voor de veiligheid en gezondheid.

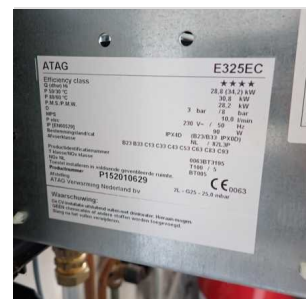
#### Technische levensduur

De warmteopwekker is ca. 10 jaar en heeft zijn technische levensduur bereikt. Uitgaande van een technische levensduur van 15 jaar dient er rekening mee te worden gehouden dat deze vervangen zal moeten worden. Kosten zijn indicatief.

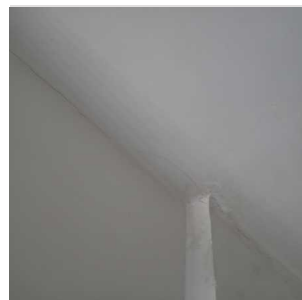
#### Scheurvorming

Beoordeling: **Voldoende**
