# NTA8060 BOUWKUNDIG RAPPORT

**Fruinlaan 14,  
2313ER Leiden**

## NTA8060 Bouwkundig rapport

Integraal woning inspectie

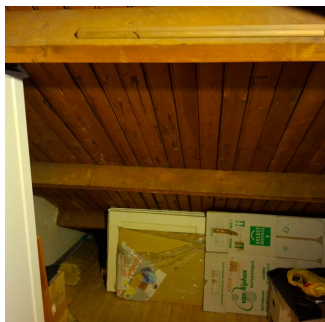
### A.1 (01.01) Dakbeschot : Bevinding 1

**Conditie:**Redelijk: **3**

Geen gebreken waargenomen aan het dakbeschot

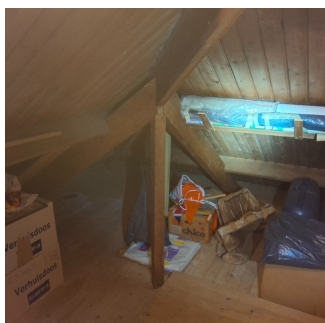
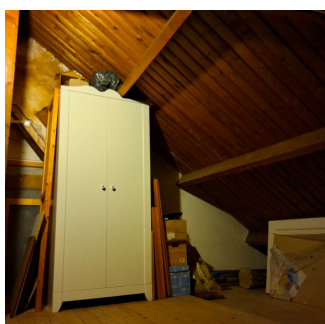
### A.1 (01.02) Kapconstructie : Bevinding 1

**Conditie:**Redelijk: **3**

Geen gebreken waargenomen aan de kapconstructie

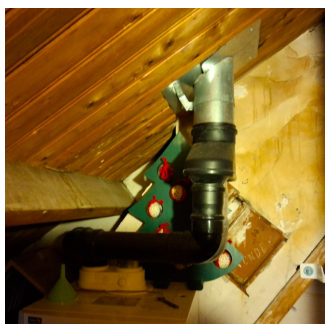
### A.1 (01.03) Dak- /muurdoorvoeringen : Bevinding 1

**Conditie:**Redelijk: **3**

CV doorvoer, niet geïsoleerd in dak

Geen gebreken waargenomen aan de dak doorvoer.

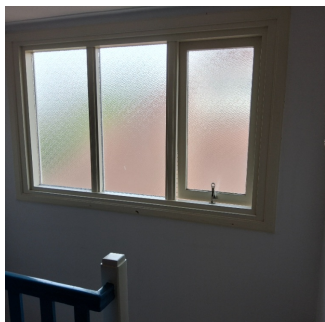
#### D.4 (04.09) Buitenkozijnen/- deuren/-ramen : Bevinding 1

Direct

€100,-

**Herstelladvies:** Schuur het bladderende verfoppervlak zorgvuldig weg. Repareer eventuele beschadigingen of houtrot. Breng een geschikte primer aan en werk het kozijn daarna af met een duurzame, vochtbestendige buitenverf. Zorg voor goede ventilatie tijdens het werk en laat de verf volledig drogen voor gebruik.

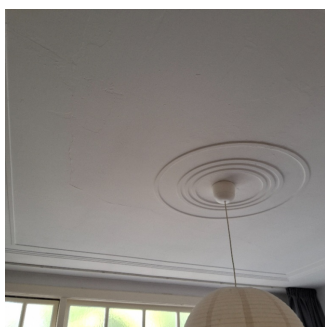
### E.5 (05.14) Plafonds: horizontaal, schuin : Bevinding 1

stucwerk op riet, latjes of stucgaas, diverse scheuren

Thermische scheuren zijn waargenomen over het gehele plafond.

Op termijn €900,-

**Hersteladvies:** Reinig en open de scheuren licht, vul ze met geschikt flexibel vulmiddel of kit, schuur na droging glad en werk het plafond af met een passende verflaag om verdere scheurvorming te beperken en een nette afwerking te realiseren.

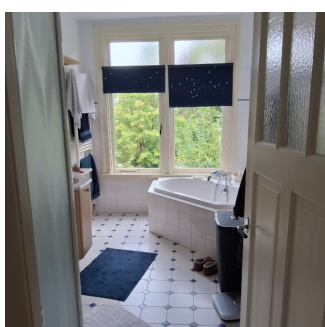
## E.5 (05.19) Bad- /doucheruimte : Bevinding 1

Kitwerk in bad- en doucheruimte vertoont slijtage en schimmelvorming en is aan vervanging toe.

Vervang of herstel de beschadigde houten achterwand van het meubel en werk af met vochtbestendige verf of plaatmateriaal.

Verwijder roest op cv-installatie, behandel met roestwerend middel en werk af met geschikte metaalverf om verdere corrosie te voorkomen.

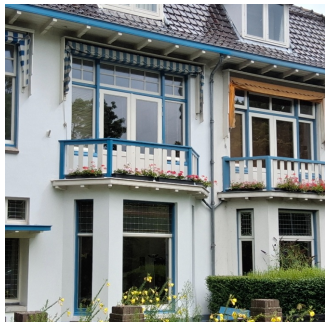
Matig: **4**

In de dakgoten heeft zich een aanzienlijke hoeveelheid vuil opgehoopt.

€100,-

**Hersteladvies:** Reinig de goten volledig en verwijder bladeren, mos en ander vuil om verstopping en waterschade te voorkomen; controleer direct de staat van de goten en afvoeren.

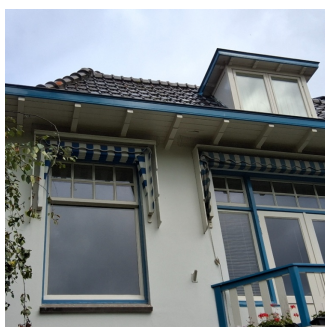
**H.8 (08.14) Overig**  
**Buitenschilderwerk**  
**(overstekken, boeidelen,**  
**e.d.) : Bevinding 1**

licht achterstallig onderhoud, onderhoud noodzakelijk, inclusief mogelijk houtrot herstel  
 De verf is plaatselijk aan het afbladeren.

Matig: **4**

**Hersteladvies:** Schuur de loszittende verf zorgvuldig weg, repareer eventuele ondergrondschade, breng een geschikte primer aan en werk het geheel af met een duurzame verflaag om verdere aantasting te voorkomen.

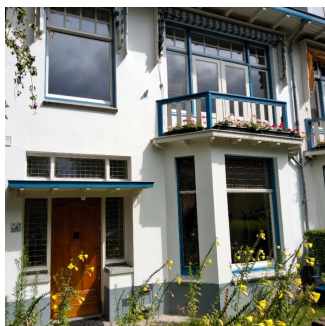
**H.8 (08.17)**  
**Voegwerk/Pleisterwerk :**  
**Bevinding 1**

Matig: **4**

Schade aan de linkerzijde van het balkon aan de voorgevel en thermische scheuren op diverse hoeken van de voor- en achtergevel.

€540,-

**Hersteladvies:** Inspecteer de balkonschade en gevelscheuren, repareer het balkon indien nodig, vul en herstel de thermische scheuren met geschikt gevelvulmiddel, en werk de plekken af met een passende gevelafwerking om verdere schade en vochtindringing te voorkomen.

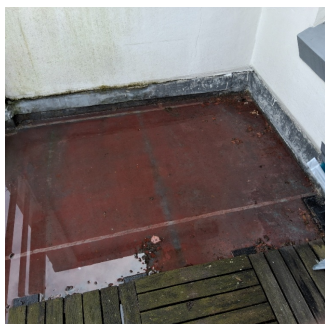
Balkon/Galerij/Buitentrap/Portiek  
: Bevinding 1

De scheidingsmuur heeft een thermische scheur en er ontbreken enkele houten tegels.

Matig: **4**

Direct

€650,-

**Hersteladvies:** Repareer de thermische scheur met geschikt vulmiddel en vervang de ontbrekende houten tegels om de muur weer volledig waterdicht en netjes af te werken.

Zou alleen geen houten tegels meer gebruiken omdat deze spekglad worden in de winter, maar rubberen tegels
