# Bouwkundig Rapport

**Bottelroos 4  
2317 EZ Leiden**

**Perfectkeur**

Op 22 september 2025 heb ik een bouwkundig onderzoek uitgevoerd aan de Bottelroos 4. Dat heb ik met veel genoegen en naar beste kunnen en weten gedaan. De resultaten van mijn bevindingen en adviezen vindt u terug in dit volledige bouwkundige rapport. Deze voldoet aan de NTA 8060:2021. Dit is de norm die een eenduidige methodiek beschrijft om de bouwkundige staat vast te leggen.

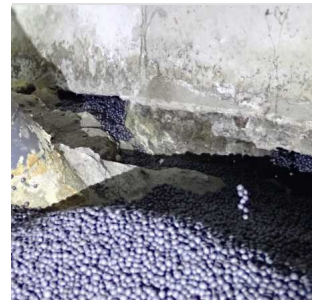
Voor zover dit visueel waarneembaar was tijdens het onderzoek, zijn er geen bijzonderheden aan de woning aangetroffen die een probleem aan de fundering doen vermoeden.

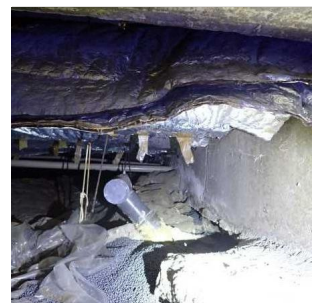
### Funderingsbalk beton

Voor zover dit visueel waarneembaar was tijdens het onderzoek, zijn er geen bijzonderheden aan de woning aangetroffen die een probleem aan de funderingsbalk doen vermoeden.

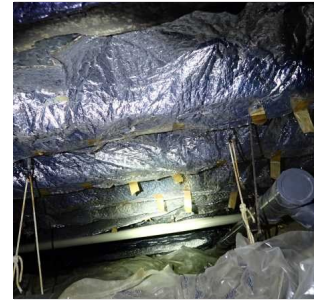
Voor zover visueel waarneembaar zijn er tijdens de keuring geen afwijkingen aan de vloer geconstateerd. Dit onderdeel / voorziening verkeert in goede conditie en kan functioneren. De geïnspecteerde vloer, rondom het (inspectie)luik, verkeren in een voldoende conditie.

Beoordeling: **Goed**

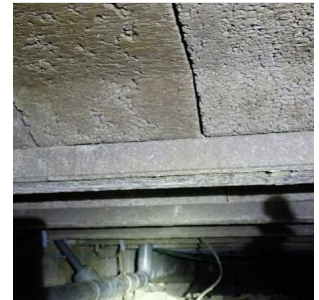
## Vloeren (onderzijde) - Beton niet geïsoleerd

Voor zover visueel waarneembaar zijn er tijdens de keuring geen afwijkingen aan de vloer geconstateerd. Dit onderdeel / voorziening verkeert in goede conditie en kan functioneren. De geïnspecteerde vloer, rondom het (inspectie)luik, verkeren in een voldoende conditie.

Beoordeling: **Goed**

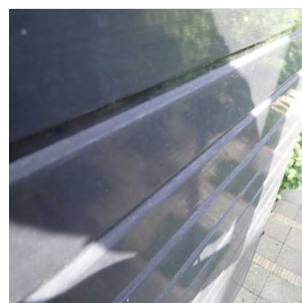
Het schilderwerk van de gevel verkeert in een matige conditie. Op termijn dient hier onderhoud gepleegd te worden. Met name de liggende delen moeten extra behandeld worden. Voor zover noodzakelijk dient er inspectie plaats te vinden en herstel van de gebreken aan de zwakke plekken. Indien nodig of als dat zal blijken, moeten enkele onderdelen vervangen worden. Laat u vooraf goed en deskundig informeren door een verfadviseur over het te gebruiken verfsysteem.

Beoordeling: **Voldoende**

1 - 5 jaar: € 1.140

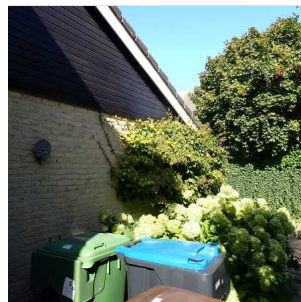
### Begroeiing aanwezig

Verwijder elk voorjaar de begroeiing van de gevel tot minstens 50 cm onder de dakrand. Hierdoor wordt voorkomen dat deze begroeiing onder de daklijst groeit en schade veroorzaakt. Na het verwijderen van de begroeiing is er een risico dat er bouwkundige schade blijkt te zijn die tijdens de inspectie niet zichtbaar was. Overige vervuiling aan gevel zoals mosgroei en dergelijke ook reinigen of verwijderen. Gevelonderdelen achter begroeiingen of andere verhinderingen zijn niet geïnspecteerd.

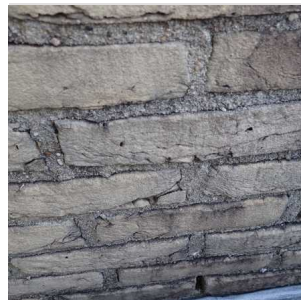
### Het voegwerk

Het voegwerk verkeert, voor zover zichtbaar, in een redelijke tot voldoende conditie. Er zijn (beperkt) gebreken opgemerkt. De technische levensduur van de voeg is aan het verstrijken, maar kan nog functioneren als bedoeld en is technisch acceptabel.

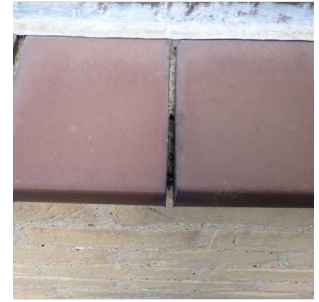
Het voegwerk van de waterslag is uitgespoeld en/of onvoldoende aanwezig. Hierdoor is vochtintreding in de gevel mogelijk met een risico op lekkage. De gebreken aan het voegwerk dienen te worden hersteld. Oude voegen verwijderen, materialen schoonslijpen en geheel reinigen, waarna de nieuwe voeg aangebracht kan worden.

Beoordeling: **Onvoldoende**

direct (3 - 12 mnd): € 105

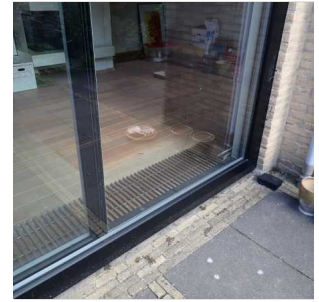
### Aluminium (kozijn)

De kozijnen verkeren in voldoende conditie. Wel dient regulier onderhoud uitgevoerd te worden, en eventueel geadviseerd herstel dient eveneens uitgevoerd te worden. Op basis van een steekproef is vastgesteld dat de draaiende delen voldoende functioneren. De bewegende onderdelen dienen periodiek onderhouden en schoongehouden te worden.

Beoordeling: **Goed**

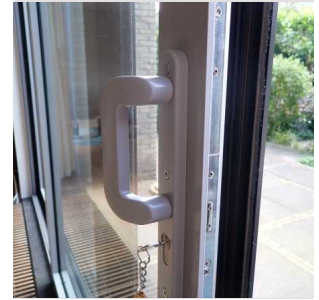
#### Het hang- en sluitwerk

Het hang en sluitwerk is gecontroleerd. Het materiaal functioneert prima en is goed onderhouden. Regulier onderhoud dient jaarlijks uitgevoerd te worden.

Beoordeling: **Goed**

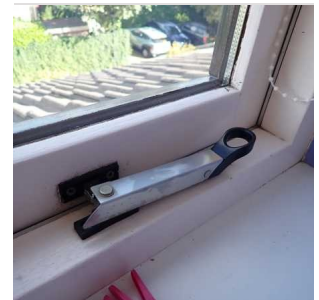
#### Kozijnen

De kozijnen verkeren in voldoende conditie. Wel dient regulier onderhoud uitgevoerd te worden, en eventueel geadviseerd herstel dient eveneens uitgevoerd te worden. Op basis van een steekproef is vastgesteld dat de draaiende delen voldoende functioneren. De bewegende onderdelen dienen periodiek onderhouden en schoongehouden te worden.

Beoordeling: **Goed**

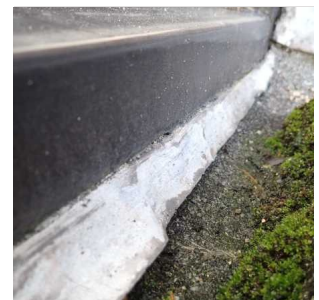
#### Capillaire werking

Door een capillaire werking kan vocht in smalle naden hoger opkruipen dan het normaal zou doen. Dit verschijnsel treedt op bij nauwe aansluitingen of bij foutief aangebracht lood. Dit kan zowel omhoog als omlaag als in horizontale banen gebeuren. Een opening van 7 mm wordt over het algemeen groot genoeg geacht om te voorkomen dat er capillaire werking optreedt.

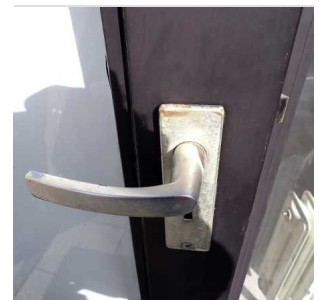
#### Het hang- en sluitwerk

Het hang en sluitwerk is gecontroleerd. Het materiaal functioneert prima en is goed onderhouden. Regulier onderhoud dient jaarlijks uitgevoerd te worden.

Beoordeling: **Goed**

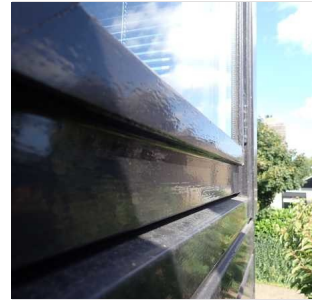
### Dubbelglas

Bij dubbele beglazing dient, conform het huidige bouwbesluit, de onderste glaslat in de sponning te kunnen ventileren. Bij handhaving van de huidige situatie is er een verhoogd risico op houtrot in het kozijn of raamsponning. Bij oude beglazing is de sponning meestal volledig afgekit. Het aanbrengen van een dergelijke lat heeft dan geen nut. Dit is echter pas zichtbaar na verwijdering van de glaslaten.

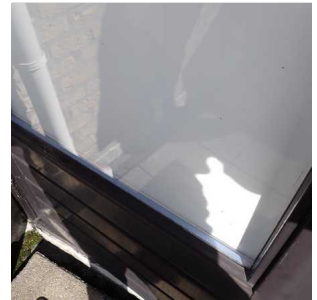
#### Conditie

De aanwezige beglazing is gecontroleerd op lekkage en breuk, dit is niet opgemerkt. De beglazing verkeert in een goede conditie, er zijn geen gebreken opgemerkt. Het geheel kan functioneren.

Beoordeling: **Goed**

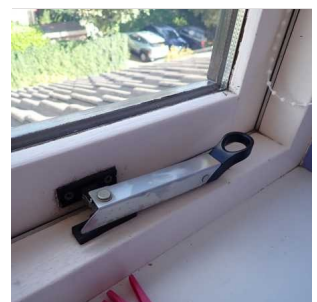
Het schilderwerk behoeft aandacht. Professioneel onderhoud dient te worden uitgevoerd. Met name de gevoelige delen, zoals liggende delen en verbindingen, extra behandelen. Voor zover noodzakelijk inspectie en herstel van gebreken uitvoeren aan zwakke plekken.

Beoordeling: **Voldoende**

1 - 5 jaar: € 3.135

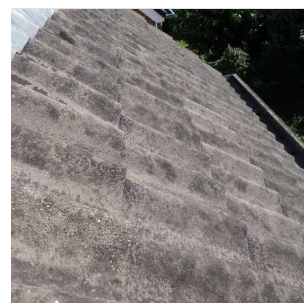
De dakpannen zijn verouderd. Houd rekening met vervanging door nieuwe dakpannen. Het is aan te bevelen om de exacte termijn waarop vervanging noodzakelijk is af te stemmen met een specialist. In bepaalde gevallen zou de vervangingstermijn uitgesteld kunnen worden. Er zijn geen kosten voor vervanging in deze rapportage opgenomen.

Beoordeling: **Voldoende**

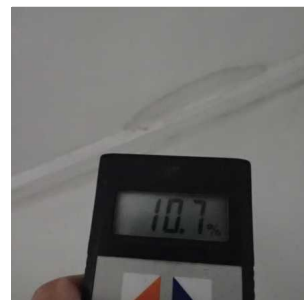
##### Niet actieve vochtplekken aangetroffen

Er zijn oude lekkage plekken waarneembaar. Esthetisch herstel conform de bestaande afwerking kan worden uitgevoerd. Oude of actieve lekkages kunnen de oorzaak zijn van tijdens de inspectie onzichtbare aantasting van het materiaal. Bij oude sporen van lekkage kan er reeds schade aanwezig zijn.

Beoordeling: **Voldoende**

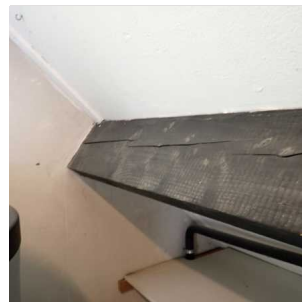
## Dak hoofdgebouw - Dakconstructie

De dakconstructie is geïnspecteerd. Dit betreft een visuele inspectie. De constructie verkeert in een voldoende conditie. Er zijn, voor zover de inspectie aan dit element is uitgevoerd, geen zichtbare gebreken opgemerkt. Het is vanzelf onmogelijk om het hele dakvlak te inspecteren.

Beoordeling: **Goed**

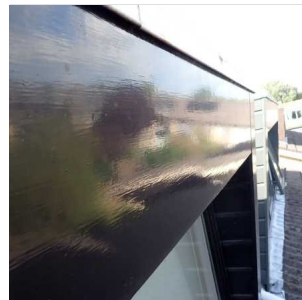
## Overstek / boeiboorden

Er zijn geen gebreken aan de overstekken/ boeiboorden aangetroffen. Het geheel verkeert in voldoende conditie en kan functioneren. Uiteraard dient er wel regelmatig onderhoud te worden uitgevoerd. Dit onderhoud is afhankelijk van de huidige conditie, het materiaal en de kleur.

Beoordeling: **Goed**

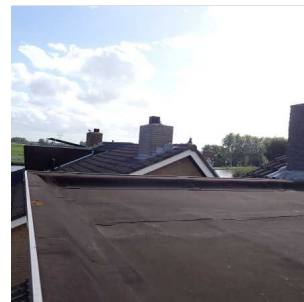
Het materiaal is gedateerd, er is schade, of de technische levensduur is bereikt. Door de verminderde conditie van de dakbedekking bestaat er een verhoogd risico op lekkages en/of vervolgschade aan de dakconstructie. Vervanging van de bedekking is op (korte) termijn noodzakelijk.

Beoordeling: **Voldoende**

1 - 5 jaar: € 660

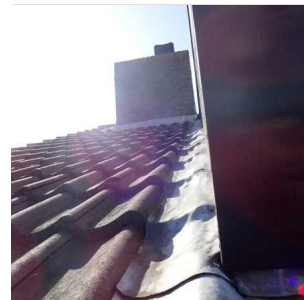
## Dakkapel - Waterkerende voorziening

De afwerkingen, de waterkerende voorzieningen zijn geïnspecteerd. Hierbij zijn geen gebreken opgemerkt. Het geheel verkeert in een voldoende conditie.

Beoordeling: **Goed**

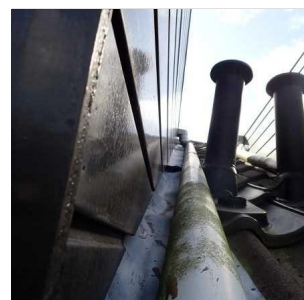
Er zijn geen gebreken aan de zijwangen van de dakkapel aangetroffen. Deze voorziening is in verband met de hoogte beperkt en alleen visueel (met hulpmiddelen) geïnspecteerd.

Beoordeling: **Goed**

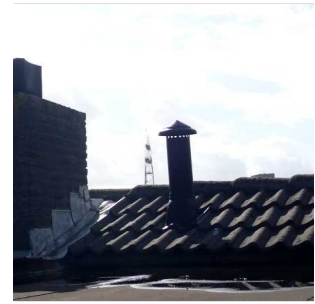
Voor zover visueel waarneembaar zijn er tijdens de keuring geen afwijkingen aan deze doorvoer geconstateerd. Deze doorvoer verkeert in goede conditie en kan functioneren. Het model van de dakdoorvoer en daarmee de aansluitingen met het dak zijn voldoende op elkaar afgestemd, de aansluitingen tussen doorvoer en dakbedekking is voldoende.

Beoordeling: **Goed**

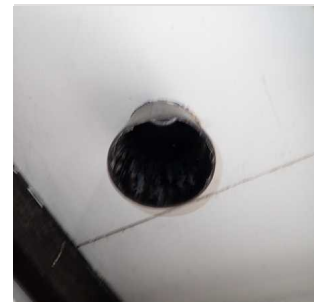
#### Gebreken aan de doorvoer

De doorvoer is nergens op aangesloten. Advies is de doorvoer te verwijderen en de opening af te dichten.

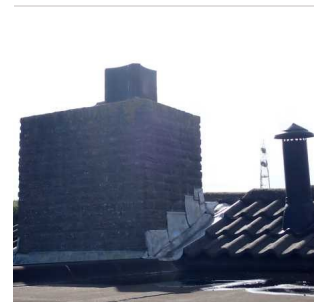
De loodstroken verkeren (deels) in onvoldoende staat en de technische levensduur is bereikt. Indien er momenteel geen actieve lekkages zijn, kan het vervangen van de loodstroken mogelijk nog even worden uitgesteld. Echter, het is raadzaam om rekening te houden met het vervangen van de loodstroken, gezien het verhoogde risico op lekkage en de mogelijke gevolgschade.

Beoordeling: **Voldoende**

1 - 5 jaar: € 380

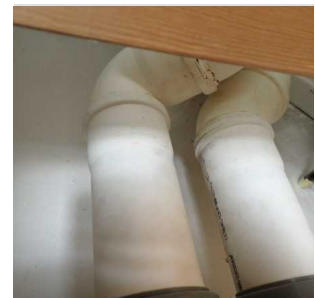
#### Situatie rookgasafvoer

Er zijn gebreken aan de bevestiging en/of er is foutief materiaal gebruikt en/of er ontbreken zaken rondom de rookgasafvoer en/of luchttoevoer. Dit is een verhoogd risico voor de veiligheid en gezondheid.

direct (3 - 12 mnd): € 350

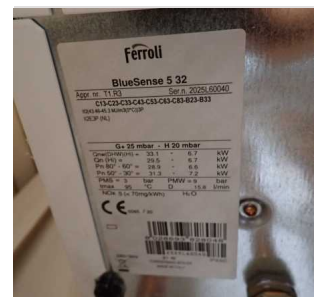
#### Technische levensduur

De warmteopwekker is ca. 5 jaar en heeft zijn technische levensduur (van ca. 15 jaar) nog niet bereikt. Deze kan met regulier onderhoud nog wel even mee.

Beoordeling: **Goed**

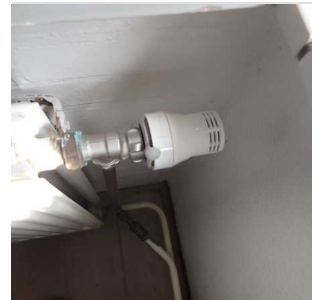
### Afsluiters

De afsluiters verkeren, voor zover deze zijn geïnspecteerd, in een voldoende conditie. Geen bijzonderheden aangetroffen.

Beoordeling: **Goed**
