# Bouwkundig Rapport

**Langebrug 38  
2311 TM Leiden**

**Perfectkeur**

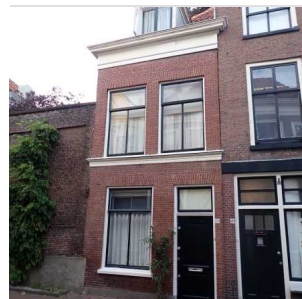
In dit geval is een minimale scheefstand of verzakking aan het object opgemerkt. De oorzaak van deze schade zou met de fundering te maken kunnen hebben, maar dat is niet vast te stellen tijdens deze beperkte inspectie. De situatie lijkt stabiel, maar dit geeft echter geen garantie voor de toekomst. Eventuele risico's zijn alleen via een nader onderzoek uit te sluiten.

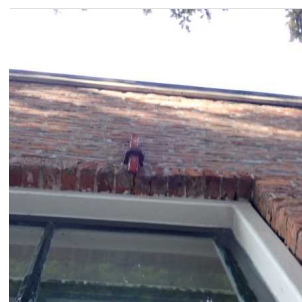
De gevelankers dienen te worden onderhouden, het aanwezige roest en oude verflagen verwijderen. Roestend ijzer gaat uitzetten, er ontwikkelen zich tevens enorme krachten die zelfs scheurvorming in metselwerken of gevels kunnen doen ontstaan.

Beoordeling: **Onvoldoende**

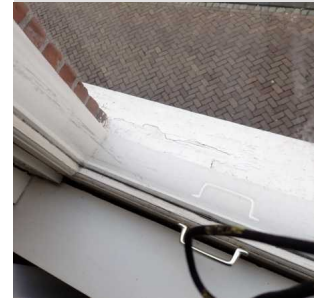
Er zijn, daar waar geïnspecteerd is, gebreken bij de tochtstrippen of rubbers. Hierdoor is er meer tocht. Deze gebreken kunnen eenvoudig worden hersteld. Daar waar nodig moet de afdichting gerepareerd of vervangen worden.

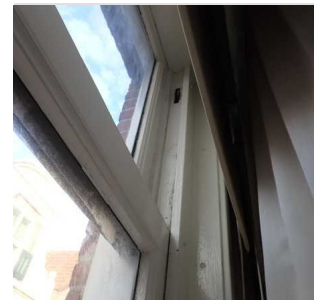
Er is steekproefsgewijs vastgesteld dat één of meerdere ramen bij het schuiven klemmen of aanlopen of er zijn gebreken aan de gewichten, bevestiging, ophanging of bekabeling van de gewichten om de schuiframen te doen functioneren. Deze gebreken kunnen worden hersteld.

Beoordeling: **Onvoldoende**

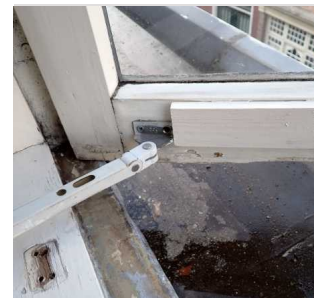
In het houtwerk van de raamluiken is houtrot aanwezig, vooralsnog gaan wij ervan uit dat reparatie mogelijk is. We merken op dat meer houtrot zichtbaar kan worden bij onderhoud of bij het verwijderen van de afwerking. Houtrot is nooit in zijn gehele omvang zichtbaar en kan zelfs geheel niet zichtbaar zijn als het ontstaat van binnenuit het materiaal. Gebreken dienen te worden hersteld, waarna het schilderwerk conform het bestaande werk dient te worden aangeheeld.

Beoordeling: **Onvoldoende**

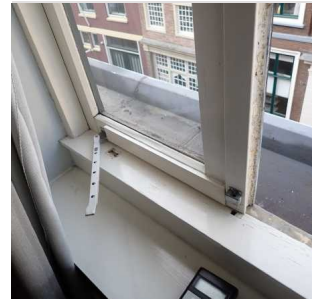
Het hang- en sluitwerk is gecontroleerd en functioneert deels onvoldoende. Regulier onderhoud is noodzakelijk. Geconstateerde gebreken dienen te worden hersteld en onderdelen zo nodig vervangen.

Beoordeling: **Onvoldoende**

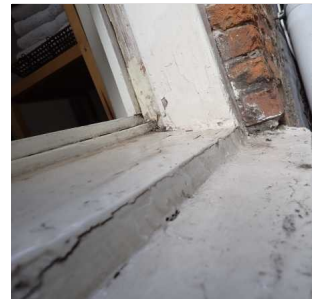
Er zijn gebreken en/of houtrot aangetroffen. In dit geval dienen de gebreken en/ of het zichtbare houtrot te worden hersteld. Indien nodig moeten de onderdelen of het gehele element vervangen worden, waarna het geheel kan worden afgewerkt met een verfsysteem conform het bestaande werk. Vooralsnog is uitgegaan van herstel. Het is goed mogelijk dat bij groot onderhoud (schilderwerk) meer houtrot na de verwijdering van de verf zichtbaar wordt of aanwezig is.

Beoordeling: **Onvoldoende**

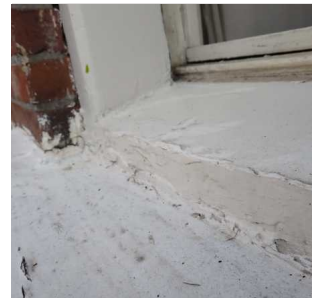
Er is geconstateerd dat er een houtrotvuller is gebruikt of houtrotreparatie(s) zijn uitgevoerd. Het niet zichtbare hout is hierdoor mogelijk aangetast door houtrot. Op lange termijn (> 5 jaar) rekening houden met vervangen. Tot vervanging rekening houden met hogere onderhoudskosten. Voor het vervangen van onderdelen zijn geen kosten begroot.

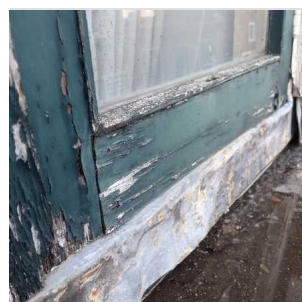
Het schilderwerk behoeft aandacht. Professioneel onderhoud dient te worden uitgevoerd. Met name de gevoelige delen, zoals liggende delen en verbindingen, extra behandelen. Voor zover noodzakelijk inspectie en herstel van gebreken uitvoeren aan zwakke plekken.

Beoordeling: **Onvoldoende**

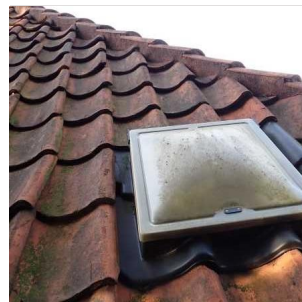
De koepel van de dakopening is gescheurd en dient te worden vervangen. De huidige situatie geeft een verhoogd risico op een lekkage.

Beoordeling: **Voldoende**

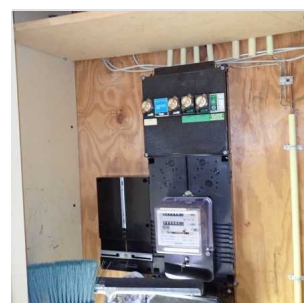
Het aantal groepen is minimaal. Het zou beter zijn het systeem uit te breiden met een aantal extra groepen. Hiertoe zal waarschijnlijk de installatie aangepast moeten worden. Afhankelijk van de systeeminrichting kunnen pas de exacte kosten worden bepaald. Het is aan te bevelen een offerte hiervoor op te vragen. Deze beoordeling is niet bemeaten conform het huidige bouwbesluit.

Beoordeling: **Voldoende**
