# Bouwkundig Rapport

van het bouwkundig onderzoek  
uitgevoerd aan:

**De Sitterlaan 109  
2313 TM Leiden**

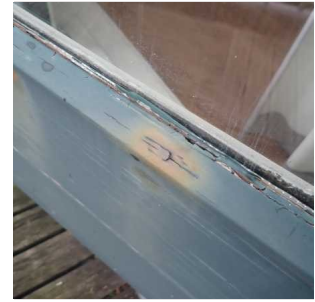
Het voegwerk van de waterslag is uitgespoeld en/of onvoldoende aanwezig. Hierdoor is vochtintreding in de gevel mogelijk met een risico op lekkage. De gebreken aan het voegwerk dienen te worden hersteld. Oude voegen verwijderen, materialen schoonslijpen en geheel reinigen, waarna de nieuwe voeg aangebracht kan worden.

Beoordeling: **Onvoldoende**

direct (3 - 12 mnd): € 200

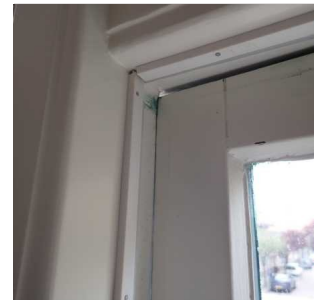
#### De conditie van de draaiende delen

Beoordeling: **Onvoldoende**

direct (3 - 12 mnd): € 120

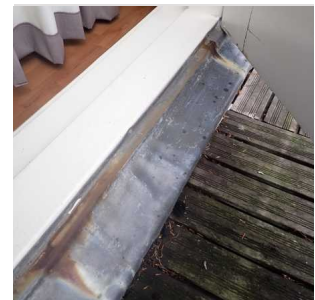
#### Gebreken aan lood

Beoordeling: **Onvoldoende**

direct (3 - 12 mnd): € 435

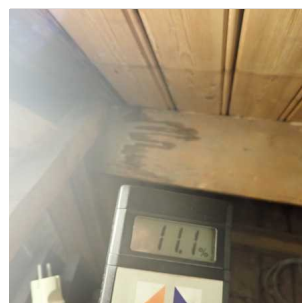
#### Niet actieve vochtplekken aangetroffen

Er zijn oude lekkage plekken waarneembaar. Esthetisch herstel conform de bestaande afwerking kan worden uitgevoerd. Oude of actieve lekkages kunnen de oorzaak zijn van tijdens de inspectie onzichtbare aantasting van het materiaal. Bij oude sporen van lekkage kan er reeds schade aanwezig zijn.

Beoordeling: **Voldoende**

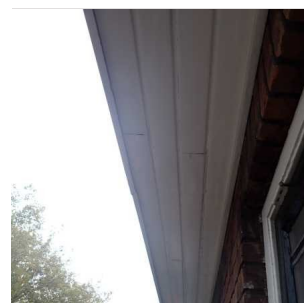
Het lijkt erop dat de ruimtes achter het materiaal onvoldoende of matig zijn geventileerd. Dit zou in de constructie kunnen leiden tot condensvorming met mogelijk gebreken tot gevolg. Visueel is dit ten tijde van de inspectie niet waar te nemen, ook is hier geen zekerheid over te geven. Preventief kan deze ventilatie alsnog en eenvoudig worden aangebracht middels het boren van gaten en plaatsen van roostertjes.

Beoordeling: **Onvoldoende**

direct (3 - 12 mnd): € 160

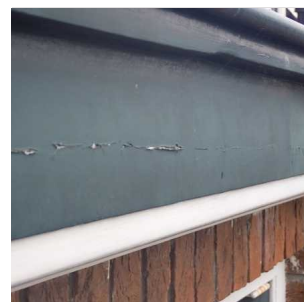
Het schilderwerk achtergevel en dakkapel zijde behoeft aandacht. Professioneel onderhoud dient te worden uitgevoerd. Met name de kwetsbare delen extra behandelen. Voor zover noodzakelijk inspectie en herstel van gebreken uitvoeren aan zwakke plekken.

Beoordeling: **Onvoldoende**

direct (3 - 12 mnd): € 540

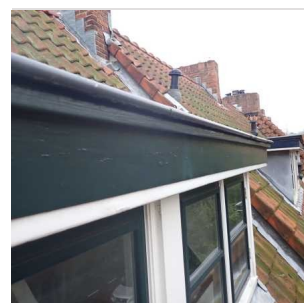
Het schilderwerk behoeft aandacht. Professioneel onderhoud dient te worden uitgevoerd. Met name de gevoelige delen, zoals liggende delen en verbindingen, extra behandelen. Voor zover noodzakelijk inspectie en herstel van gebreken uitvoeren aan zwakke plekken.

Beoordeling: **Voldoende**

1 - 5 jaar: € 540

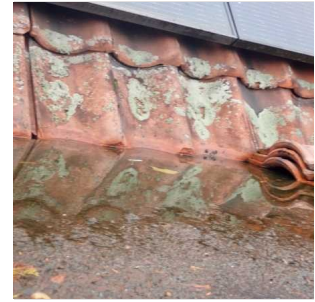
#### Dakpannen rusten op de dakbedekking

Beoordeling: **Onvoldoende**

direct (3 - 12 mnd): € 240

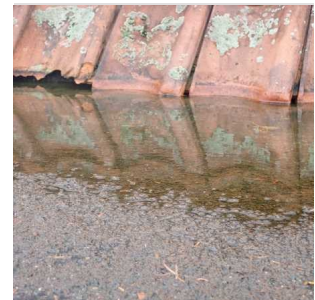
Het afschot van het platte dak is onvoldoende; het is belangrijk om het afschot te verbeteren met isolatiemateriaal zodra de dakbedekking wordt vervangen, zodat water efficiënt wordt afgevoerd. Indien nodig kan extra afvoer, zoals regenpijpen, worden toegevoegd om stagnatie te voorkomen. Deze maatregelen verbeteren zowel de waterafvoer als de levensduur van het dak.

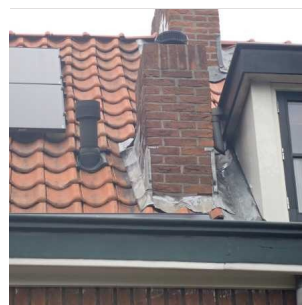
#### Gebreken aan de doorvoer

Beoordeling: **Onvoldoende**

direct (3 - 12 mnd): € 285

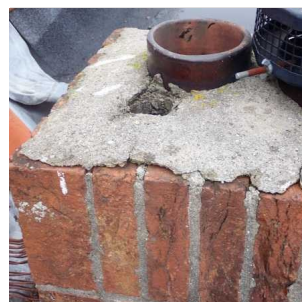
#### Schoorsteen niet waterdicht

Beoordeling: **Onvoldoende**

direct (3 - 12 mnd): € 180

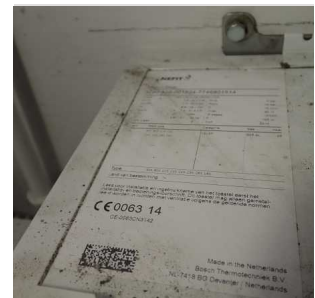
De warmteopwekker is ca. 11 jaar en heeft zijn technische levensduur bereikt. Uitgaande van een technische levensduur van 15 jaar dient er rekening mee te worden gehouden dat deze vervangen zal moeten worden. Kosten zijn indicatief.

Beoordeling: **Voldoende**

1 - 5 jaar: € 2.750

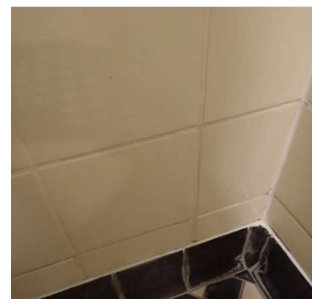
#### 1e Verdieping - Tegelwerk

Beoordeling: **Onvoldoende**

direct (3 - 12 mnd): € 360

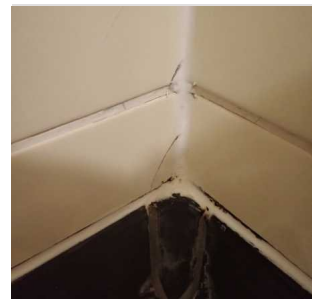
##### Gescheurd tegelwerk aanwezig

Beoordeling: **Onvoldoende**

direct (3 - 12 mnd): € 125

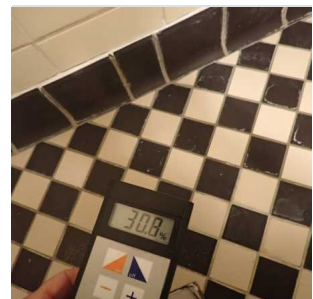
##### Vocht gemeten

Beoordeling: **Voldoende**

1 - 5 jaar: € 250

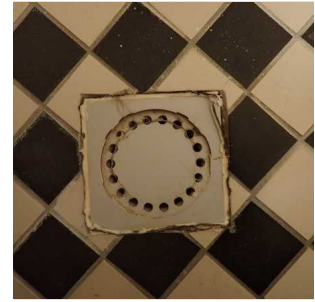
Beoordeling: **Onvoldoende**

direct (3 - 12 mnd): € 95

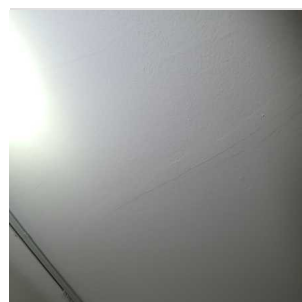
#### Scheurvorming

Beoordeling: **Voldoende**
