# Bouwkundig Rapport

**De Laat de Kanterstraat 9  
2313 JS Leiden**

**Perfectkeur**

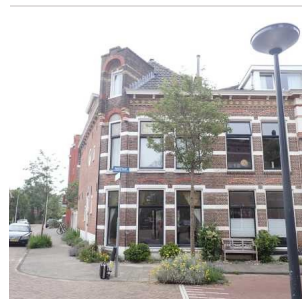
In dit geval is een minimale scheefstand of verzakking aan het object opgemerkt. De oorzaak van deze schade zou met de fundering te maken kunnen hebben, maar dat is niet vast te stellen tijdens deze beperkte inspectie. De situatie lijkt stabiel, maar dit geeft echter geen garantie voor de toekomst. Eventuele risico's zijn alleen via een nader onderzoek uit te sluiten.

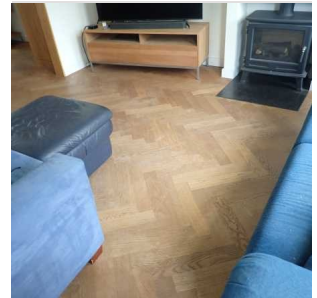
Tijdens het onderzoek is gebleken dat er geen toegang tot de kruipruimte aanwezig is. De vloeren zijn, waar mogelijk, alleen vanaf de bovenzijde geïnspecteerd. Er kan dus geen enkele uitspraak worden gedaan over de conditie van de onderzijde van de vloeren, de situatie in de kruipruimte en de conditie van eventueel aanwezig leidingwerk.

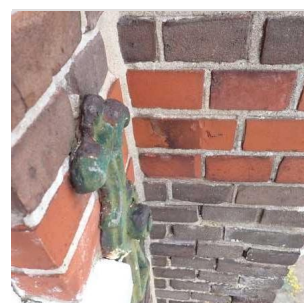
De gevelankers dienen te worden onderhouden, het aanwezige roest en oude verflagen verwijderen. Roestend ijzer gaat uitzetten, er ontwikkelen zich tevens enorme krachten die zelfs scheurvorming in metselwerken of gevels kunnen doen ontstaan.

Beoordeling: **Onvoldoende**

direct (3 - 12 mnd): € 300

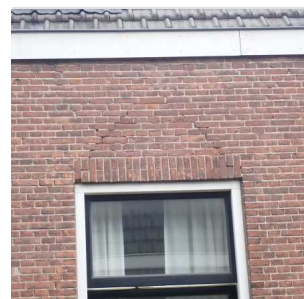
### Scheurvorming

Deze schade/scheurvorming is beperkt van aard en vormt geen constructief risico. De scheuren kunnen het gevolg zijn van natuurlijke werking van materialen of lichte zettingen van het gebouw. Hoewel herstel constructief gezien niet noodzakelijk is, kan er – indien gewenst – wel worden gekozen voor een esthetisch herstel om het aanzicht te verbeteren.

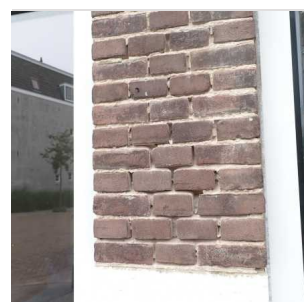
Het voegwerk verkeert deels in een matige tot onvoldoende conditie. Er zijn meerdere gebreken opgemerkt. De technische levensduur van de voeg is aan het verstrijken. De gebreken dienen te worden hersteld.

Beoordeling: **Onvoldoende**

direct (3 - 12 mnd): € 2.400

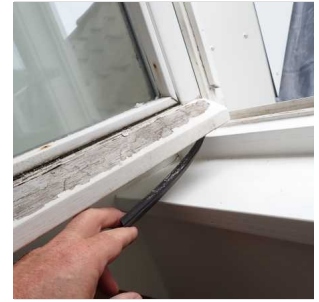
Er zijn, daar waar geïnspecteerd is, gebreken bij de tochtstrippen/ raamrubbers. Hierdoor is er meer tocht. Deze gebreken kunnen eenvoudig worden hersteld. Daar waar nodig moet de afdichting gerepareerd of vervangen worden.

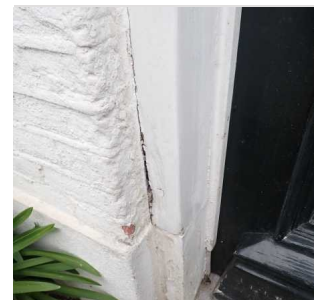
In dit onderdeel is houtrot aangetroffen. De exacte schade zal pas zichtbaar worden tijdens de noodzakelijk uit te voeren werkzaamheden. Om verdere schade te voorkomen dient onderhoud en herstel te worden uitgevoerd, waarbij de rotte delen dienen te worden vervangen.

Beoordeling: **Onvoldoende**

direct (3 - 12 mnd): € 1.440

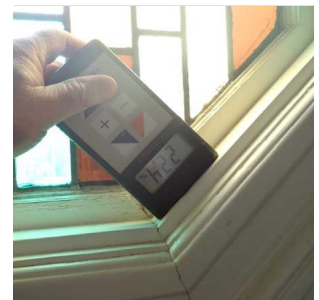
Er is in het kozijnhout een verhoogd vochtgehalte aanwezig. Hierdoor is het niet zichtbare/ achterliggende kozijnhout mogelijk aangetast door houtrot. Dit wordt pas duidelijk zichtbaar als verflagen worden verwijderd of het kozijnhout destructief wordt beoordeeld. Eventuele kosten zijn niet begroot.

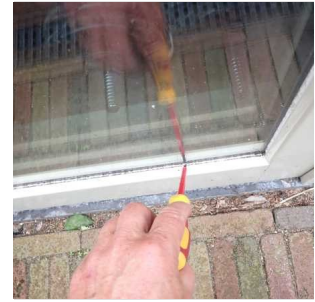
Er zijn grote gebreken aan het kitwerk. Indien de aansluiting tussen de beglazing en het kozijn in een slechte conditie verkeert kan vocht intreden en is er een hoog risico op niet zichtbare gebreken van binnenuit. De gebreken dienen per direct te worden hersteld.

Beoordeling: **Slecht**

direct (0 - 2 mnd): € 455

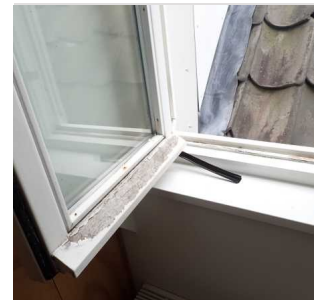
Het schilderwerk behoeft aandacht. Professioneel onderhoud dient te worden uitgevoerd. Met name de gevoelige delen, zoals liggende delen en verbindingen, extra behandelen. Voor zover noodzakelijk inspectie en herstel van gebreken uitvoeren aan zwakke plekken.

Beoordeling: **Onvoldoende**

direct (3 - 12 mnd): € 1.330

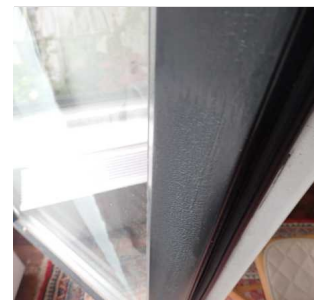
Het schilderwerk behoeft aandacht. Professioneel onderhoud dient te worden uitgevoerd. Met name de gevoelige delen, zoals liggende delen en verbindingen, extra behandelen. Voor zover noodzakelijk inspectie en herstel van gebreken uitvoeren aan zwakke plekken.

Beoordeling: **Voldoende**

1 - 5 jaar: € 570

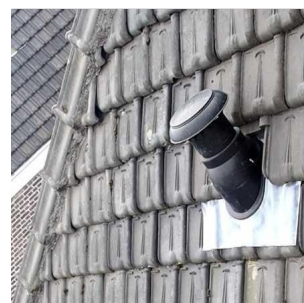
Er zijn dakpannen met breuk op het dak aangetroffen. Deze veroorzaken lekkage. Per direct de betreffende dakpannen vervangen.

De dekking van het pannendak is niet optimaal en vormt een verhoogd risico op lekkage, zeker bij slagregen of stuifsnieuw. Naast het reguliere onderhoud adviseren we per direct het dak te controleren op gebreken, daar waar nodig een pan vervangen en/of qua dekking corrigeren (recht leggen).

Beoordeling: **Slecht**

direct (0 - 2 mnd): € 270

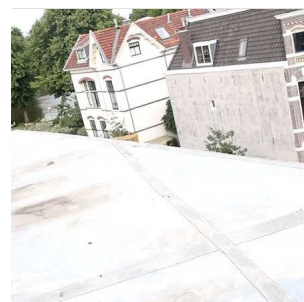
Er zijn reeds meerdere reparaties uitgevoerd. Het geheel kan op dit moment goed functioneren, maar op langere termijn en/of bij het ontstaan van nieuwe gebreken dient het materiaal te worden vervangen. Vooralsnog wordt dit op korte termijn niet verwacht.

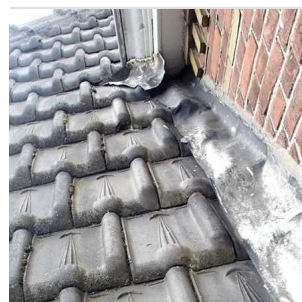
#### Gebreken aan lintvoeg

Beoordeling: **Onvoldoende**

direct (3 - 12 mnd): € 120

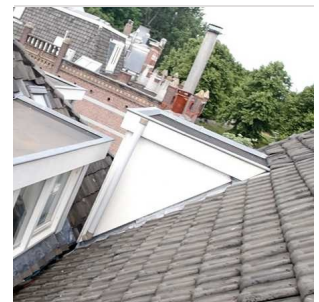
#### Ventilatie

Beoordeling: **Onvoldoende**

direct (3 - 12 mnd): € 160

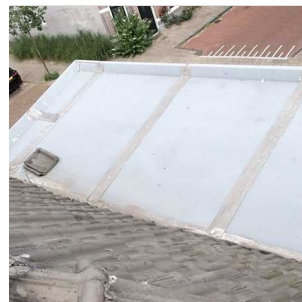
#### Bouwkundige ventilatie

Beoordeling: **Onvoldoende**

direct (3 - 12 mnd): € 840

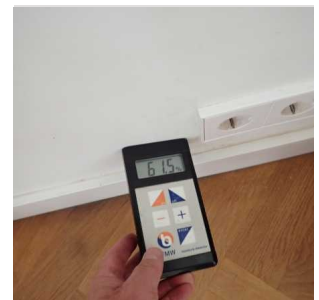
#### Vocht in wanden

Beoordeling: **Onvoldoende**

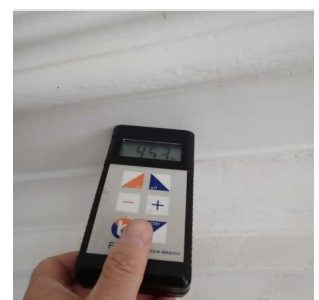
### Interieur algemeen - Stucwerk

Beoordeling: **Onvoldoende**

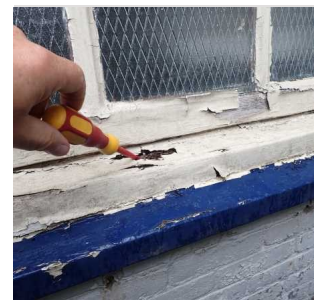
## Gevelopeningen - Schilderwerk

Beoordeling: **Onvoldoende**

direct (3 - 12 mnd): € 500
