# Samenvatting

## Gebreken en risico's

van het bouwkundig onderzoek  
uitgevoerd aan:

**Lage Rijndijk 44**  
**2315 JW Leiden**

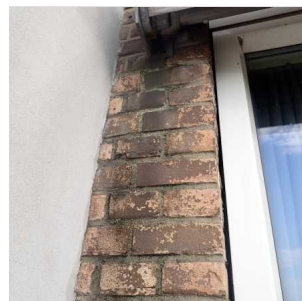
### Gevelopbouw - Metselwerk

De baklaag van het metselwerk (c.q. de stenen) is niet meer intact. Op meerdere plaatsen is deze baklaag niet meer aanwezig. Hierdoor verliest de steen deels zijn afwaterende functie. Vocht wordt nu door de steen opgezogen en vastgehouden. Deze gevel dient periodiek gehydrofobeerd te worden. Om de gevel in optimale conditie te behouden dient dit hydrofoberen per maximaal 8 jaar te worden herhaald.

direct (3 - 12 mnd): € 360

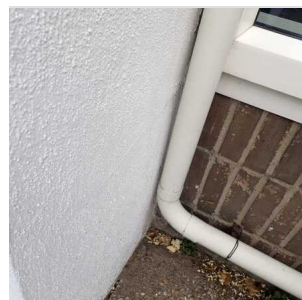
### Gevelopbouw - Stucwerk gevelafwerking

Er is scheurvorming aanwezig. Dit dient te worden hersteld, omdat hierdoor lekkage kan ontstaan. De opgenomen kosten hebben alleen betrekking op de scheurvorming in de deel van het onderzoeksgebied, behorende bij de woning.

direct (3 - 12 mnd): € 190

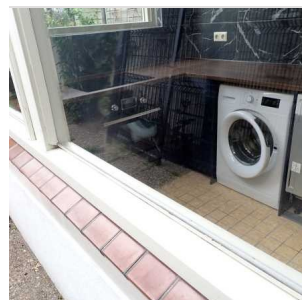
Raamdorpelstenen

Er zijn gebreken aan de bevestiging van de raamdorpel en/of waterslag(en). Deze gebreken dienen te worden hersteld door middel van een mechanische bevestiging. Eventueel kan worden geprobeerd de dorpel door middel van verlijming of iets dergelijks aan de ondergrond te fixeren.

direct (3 - 12 mnd): € 360

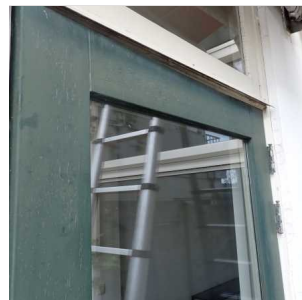
### Kozijnen - Schilderwerk

Het schilderwerk behoeft aandacht. Professioneel onderhoud dient te worden uitgevoerd. Met name de gevoelige delen, zoals liggende delen en verbindingen, extra behandelen. Voor zover noodzakelijk inspectie en herstel van gebreken uitvoeren aan zwakke plekken.

direct (3 - 12 mnd): € 950

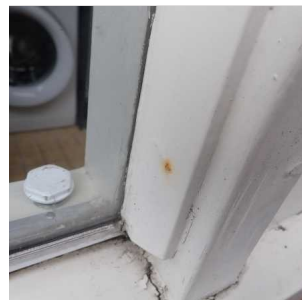
##### Bevestiging van de glaslaten

De bevestigingen van de glaslat(en) is niet uitgevoerd met een roestvast stalen schroef of spijker. Aan de buitenzijde op de glaslaten zijn nu roestkoppen waarneembaar. Dit kan leiden tot houtrot in het onderliggende en niet zichtbare houtwerk. Mogelijk is houtrot al aanwezig maar nog niet zichtbaar. Bij een volgende grote schilderbeurt is het advies om het roestende materiaal te verwijderen en te vervangen door een rvs bevestiging.

direct (3 - 12 mnd): € 150

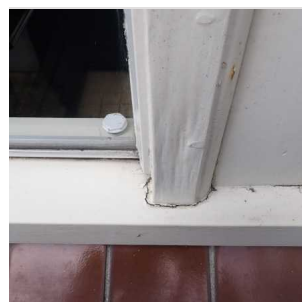
##### Houtrot / schade

Er zijn gebreken en/of houtrot aangetroffen. In dit geval dienen de gebreken en/ of het zichtbare houtrot te worden hersteld. Indien nodig moeten de onderdelen of het gehele element vervangen worden, waarna het geheel kan worden afgewerkt met een verfsysteem conform het bestaande werk. Vooralsnog is uitgegaan van herstel. Het is goed mogelijk dat bij groot onderhoud (schilderwerk) meer houtrot na de verwijdering van de verf zichtbaar wordt of aanwezig is.

direct (3 - 12 mnd): € 660

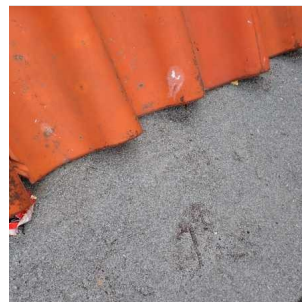
### Aansluitingen

De dakpannen boven de platte daken van de dakkapellen rusten op de dakbedekking van de dakkapel. Hierdoor kan er schade aan de dakbedekking ontstaan en is er een verhoogd risico op lekkage aanwezig. Advies: tussen de onderste dakpannen en de dakbedekking een panlat plaatsen. Deze mag niet geschroefd worden. Hierna moeten de pannen vrij liggen van de bedekking.

direct (3 - 12 mnd): € 270

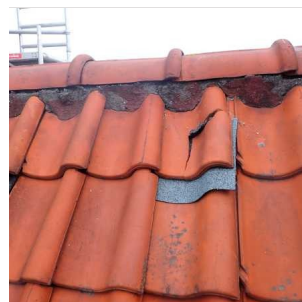
### Brek dakpannen

Er zijn dakpannen met breuk op het dak aangetroffen. Deze veroorzaken lekkage. Per direct de betreffende dakpannen vervangen.

direct (0 - 2 mnd): € 95

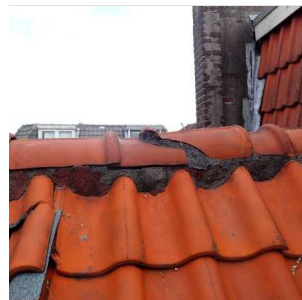
### Nokvorsten

Ten tijde van het onderzoek zijn er gebreken aan de nokvorsten aangetroffen. De algehele technische staat is voldoende, er dient echter wel deels herstel of vervanging te worden uitgevoerd.

direct (3 - 12 mnd): € 160

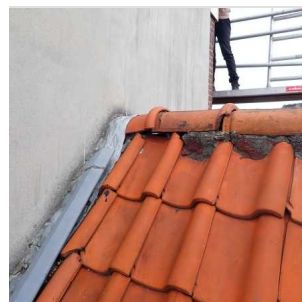
### Waterkerende afwerking

Er zijn gebreken aan de waterkerende afwerking. Deze gebreken kunnen worden hersteld door het aanhalen van de gebreken conform het bestaande werk en eventueel onderdelen met schade en/of breuk vervangen.

direct (3 - 12 mnd): € 450

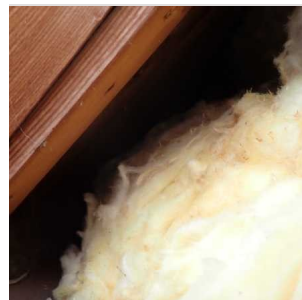
### Verbeteren van dakisolatie

De isolatie aan de binnenzijde van het dak hangt plaatselijk los. Dampremmende folie ontbreekt. Dampremmende folie is van belang bij dakisolatie van een schuin dak.

direct (3 - 12 mnd): € 500

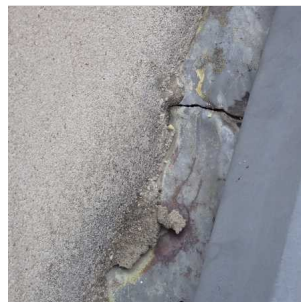
### Scheuren in het materiaal

In het lood is scheurvorming aanwezig. Hiermee verliest het deels zijn functie en zal er lekkage ontstaan. Vooralsnog gaan we ervan uit dat door middel van reparatie de gebreken kunnen worden hersteld. Tot vervanging dient rekening gehouden te worden met hogere onderhoudskosten. Reparatie is in dit geval mogelijk met bijvoorbeeld een batuband of iets dergelijks.

direct (3 - 12 mnd): € 120

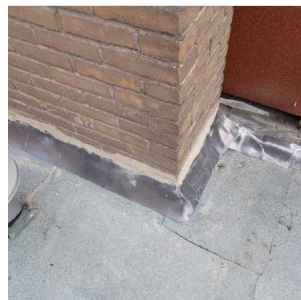
### Verhoogd risico op lekkage

Divers lood of loodvervanger op het dak/de daken is te lang en ligt hierdoor plat op de dakbedekking. Dit geeft een verhoogd risico op capillaire werking. Dit is eenvoudig te herstellen door de stroken in te korten en af te snijden op de juiste lengte.

direct (3 - 12 mnd): € 105

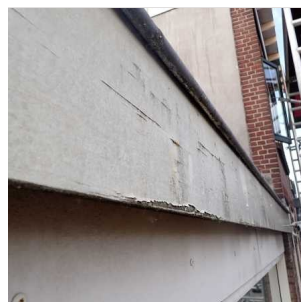
#### Het schilderwerk

Het schilderwerk behoeft aandacht. Professioneel onderhoud dient te worden uitgevoerd. Met name de gevoelige delen, zoals liggende delen en verbindingen, extra behandelen. Voor zover noodzakelijk inspectie en herstel van gebreken uitvoeren aan zwakke plekken.

direct (3 - 12 mnd): € 540

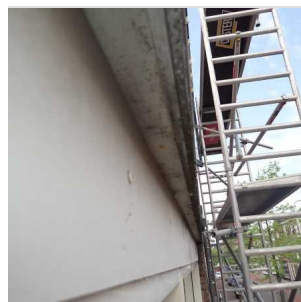
### Ventilatie

Het lijkt erop dat de ruimtes achter het materiaal onvoldoende of matig zijn geventileerd. Dit zou in de constructie kunnen leiden tot condensvorming met mogelijk gebreken tot gevolg. Visueel is dit ten tijde van de inspectie niet waar te nemen, ook is hier geen zekerheid over te geven. Preventief kan deze ventilatie alsnog en eenvoudig worden aangebracht middels het boren van gaten en plaatsen van roostertjes.

direct (3 - 12 mnd): € 160

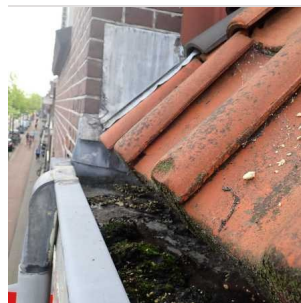
#### Vervuiling van de goten

De goot is vervuild. Hierdoor wordt de waterafvoer gehinderd en kan die op enig moment zelfs geheel onmogelijk worden, waardoor uiteraard overlopen en/of lekkages gaan ontstaan. De vervuiling dient uit de goten te worden verwijderd.

direct (3 - 12 mnd): € 85

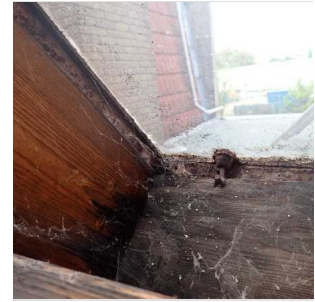
## Dakopening - Uitzetraampje IJzer

Het dakvenster is gedateerd en dient te worden vervangen. De genoemde stelpost kan in hoogte variëren, afhankelijk van het formaat dakvenster, het soort materiaal.

direct (3 - 12 mnd): € 420

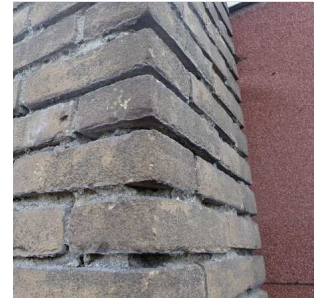
#### Het voegwerk

Het voegwerk is geïnspecteerd en er zijn enkele gebreken vastgesteld. Vooral nog wordt ervan uitgegaan dat de herstelwerkzaamheden kunnen worden uitgevoerd conform bestaand werk. Waar nodig kunnen beschadigde voegen worden verwijderd en vervangen. Na het herstel van het voegwerk kan de schoorsteen tevens direct worden geïmpregneerd om de duurzaamheid te waarborgen. Dit omvat, indien van toepassing, ook de afwerking van de bovenzijde van de schoorsteen.

direct (3 - 12 mnd): € 475

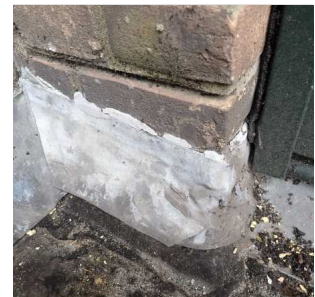
#### Loodwerk

Het loodwerk (vervanger) komt los of is niet aanwezig daar waar het aanwezig moet zijn. Hier is meestal geen eenvoudig herstel mogelijk en moet nieuw lood of vervanger worden aangebracht. Deze werkzaamheden worden meestal uitgevoerd door middel van het inslijpen in een hoger gelegen voeg. De voeg wordt dan 4 cm ingeslepen.

direct (3 - 12 mnd): € 90

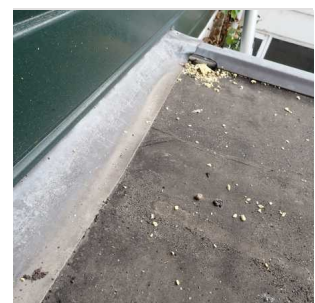
#### Risico op lekkage

Divers lood of loodvervanger op het dak/de daken is te lang en ligt hierdoor plat op de dakbedekking. Dit geeft een verhoogd risico op capillaire werking. Dit is eenvoudig te herstellen door de stroken in te korten en af te snijden op de juiste lengte.

direct (3 - 12 mnd): € 105

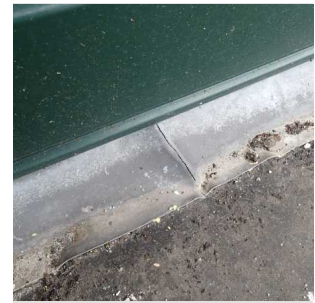
### Scheurvorming

In het lood is scheurvorming aanwezig. Hiermee verliest het deels zijn functie en zal er lekkage ontstaan. Vooralsnog gaan we ervan uit dat door middel van reparatie de gebreken kunnen worden hersteld. Tot vervanging dient rekening gehouden te worden met hogere onderhoudskosten. Reparatie is in dit geval mogelijk met bijvoorbeeld een batuband of iets dergelijks.

direct (3 - 12 mnd): € 90

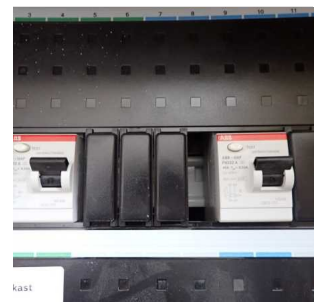
#### Conditie van de groepenkast

De groepen en de meterkast verkeren in een acceptabele conditie. Er zijn kleine gebreken waargenomen. Het geheel lijkt voldoende te kunnen functioneren. De gebreken dienen te worden hersteld.

direct (3 - 12 mnd): € 285

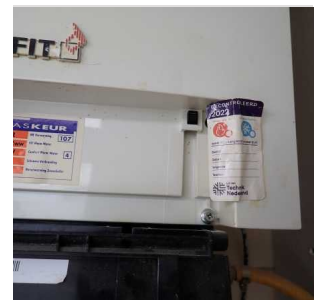
### Verwarmingssysteem - CV ketel

Helaas hebben wij tijdens de inspectie het bouwjaar van het systeem niet kunnen vaststellen. Normaal gesproken worden in dit rapport kosten opgenomen wanneer de technische levensduur van het systeem is bereikt. Als blijkt dat het verwarmingselement ouder is dan 15 jaar, dient u rekening te houden met het vervangen van dit element.

De opwekker is niet aantoonbaar gekeurd en/of er kon niet worden aangetoond dat de ketel gekeurd is volgens de Gaswet. Wij gaan ervan uit dat er geen onderhoud is uitgevoerd. Onvoldoende onderhoud kan niet alleen de levensduur en energie-efficiëntie van de ketel beïnvloeden, maar ook de veiligheid in gevaar brengen. Wij raden aan de ketel te laten onderhouden door een gecertificeerd installateur. De kosten voor onderhoud vallen binnen een gemiddeld onderhoudscontract.

direct (3 - 12 mnd): € 260

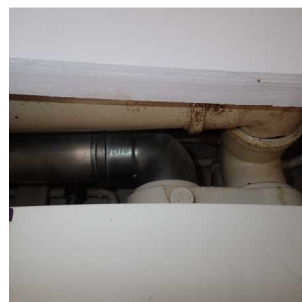
### Situatie rookgasafvoer

Er zijn gebreken aan de bevestiging en/of er is foutief materiaal gebruikt en/of er ontbreken zaken rondom de rookgasafvoer en/of luchttoevoer. Dit is een verhoogd risico voor de veiligheid en gezondheid.

De gehele installatie dient door een gecertificeerd installateur gecontroleerd te worden en indien nodig hersteld. Dit dient uitgevoerd te worden conform de normen van de Gasketelwet. De uiteindelijke kosten kunnen afwijken door mogelijke aanwezigheid van overige gebreken.

direct (3 - 12 mnd): € 350

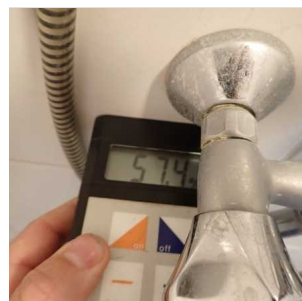
##### Afdichting van kraan

Er is een verhoogde concentratie vocht gemeten achter het tegelwerk nabij de kraan. Vocht achter tegelwerken e.d. kan, via de bouwkundige constructie, binnen enkele maanden weer drogen als de kit- en voegafwerkingen in een voldoende conditie verkeren. In dit geval kan de kraan worden gedemonteerd, waarna het kitwerk alsnog kan worden aangebracht tussen het leidingwerk en het tegelwerk, zodat bij een waterbelasting het water niet kan binnentreden tot zelfs achter het tegelwerk.

direct (3 - 12 mnd): € 90

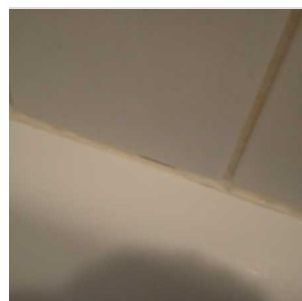
##### De conditie van het kitwerk

Het aanwezige kitwerk verkeert niet in een goede conditie. Deze situatie kan, afhankelijk van het gebruik, een lekkage veroorzaken. Onderhoud en herstel dient te worden uitgevoerd.

direct (3 - 12 mnd): € 195

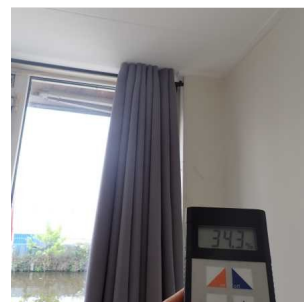
#### Doorslaand vocht in wand

Er is een vochtmeting uitgevoerd in de wand(en). De uitgevoerde vochtmeting is indicatief en steekproefsgewijs aan de oppervlakte uitgevoerd. De uitkomst is te hoog. Dit kan schadelijk zijn voor de gezondheid. Het doorslaande vocht kan op verschillende manieren worden bestreden, zoals door het herstellen van het voegwerk, het hydrofoberen van de gevels of vochtdoorslag vanuit een verzadigd maaiveld te blokkeren. Het verwijderen van het vuil uit de spouw en/of het herstellen van de overige, eerdere genoemde gebreken aan gevelwerken e.d.

direct (3 - 12 mnd): € 220

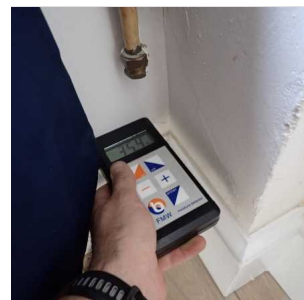
#### Vocht in wanden

Er is vocht aanwezig in de wanden. Het vocht kan wellicht op verschillende manieren (preventief) worden bestreden. Om te komen tot een totaal herstelplan is vervolg inspectie (indien aanbevolen) noodzakelijk. Het oplossen van dergelijke problemen kan kostbaar zijn. Laat u hierover goed informeren. De kosten van een nader onderzoek zijn afhankelijk van het soort onderzoek.
