## **Meerjarenonderhoudsplan incl.DUURZAAMHEIDSMaatregelen**

**G024-886-1 • VvE Lange Voort**

**Irislaan 131 t/m 279, Lange Voort 101 t/m 229**

**Oegstgeest**

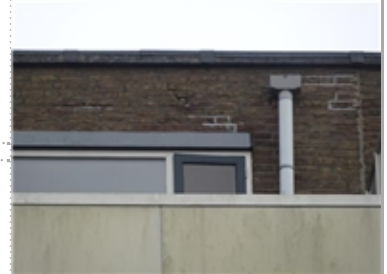
Incidenteel metselwerkschades en/of uitgespoeld voegwerk, reinigen en hydrofoberen e.e.a. inclusief na-isoleren.

| Renovatie gevel herstel incl. isolatie | | 1,00 pst | € 405.196 |

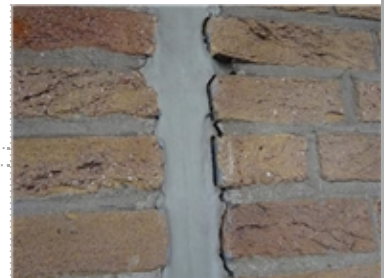
#### 2110 Dilatievoeg kit op rugvulling

Gevels

| Herstellen | | 1,00 pst |

Kosten meegenomen in renovatie metselwerk

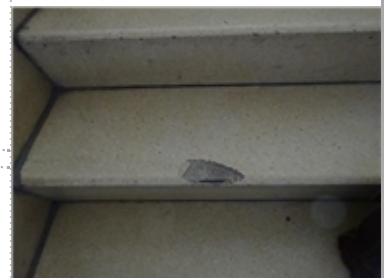
#### 2410 Binnentrappen beton/natuursteen

Incidenteel is schade aan de traptreden in de trappenhuisen waargenomen. Herstel laten uitvoeren.

| Herstellen | | 1,00 pst | € 1.310 |

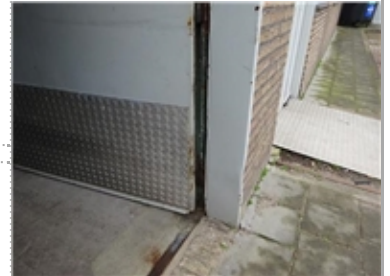
Corrosie stalen deuren

| Herstellen | | 1,00 pst |
| Kosten meegenomen in planmatig onderhoud | | |

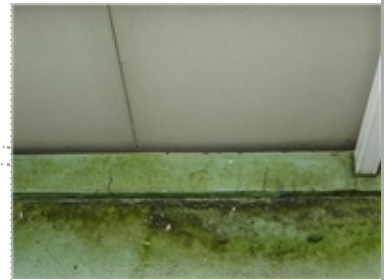
Scheurvorming vloerafwerkingssysteem

| Herstellen | | 1,00 pst |
| Kosten meegenomen in planmatig onderhoud | | |

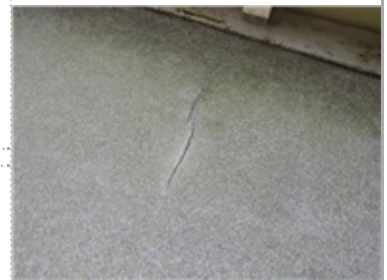
##### 4321 Balkon afwerking vloercoating

Galerijen

Afdichting manco, betonschades

| Herstellen | | 1,00 pst |
| Kosten meegenomen in planmatig onderhoud | | |

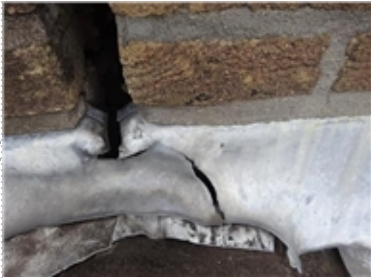
| 47 Dakafwerkingen | | |
|---|---|---|
| Scheurvorming<br>2 Op middellange termijn | | |

| 47 Dakafwerkingen | | |
|---|---|---|
| Herstellen | | 1,00 pst |
| Kosten meegenomen in planmatig onderhoud | | |

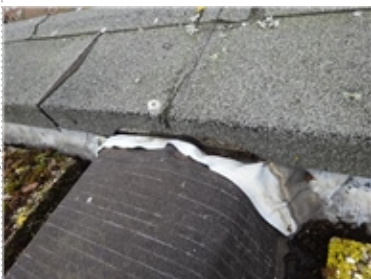
| 47 Dakafwerkingen | | |
|---|---|---|
| <b>4711 Dakdilatie bitumineus</b> | | |

| 47 Dakafwerkingen | | |
|---|---|---|
| Dak<br>Gebreken mbt detaillering<br>1 Op korte termijn | | |

| 47 Dakafwerkingen | | |
|---|---|---|
| Herstellen | | 1,00 pst |
| Kosten meegenomen in planmatig onderhoud | | |
