INFO'RAPID	
B1HW0123Q0 : Version 2 den 13/10/2011	Annullerar och ersätter dokumentet från den 10/11/2010
FÖR : C5 II OCH BVM6 OCH DIESEL TURBO DW12BTED4 FAP	
KUNDKLAGOMÅL :	**FARTHÅLLAREN KOPPLAS UR - IBLAND I SAMBAND MED DÅLIG EFFEKT**
OMSTÄNDIGHETER NÄR FELET UPPTRÄDER :

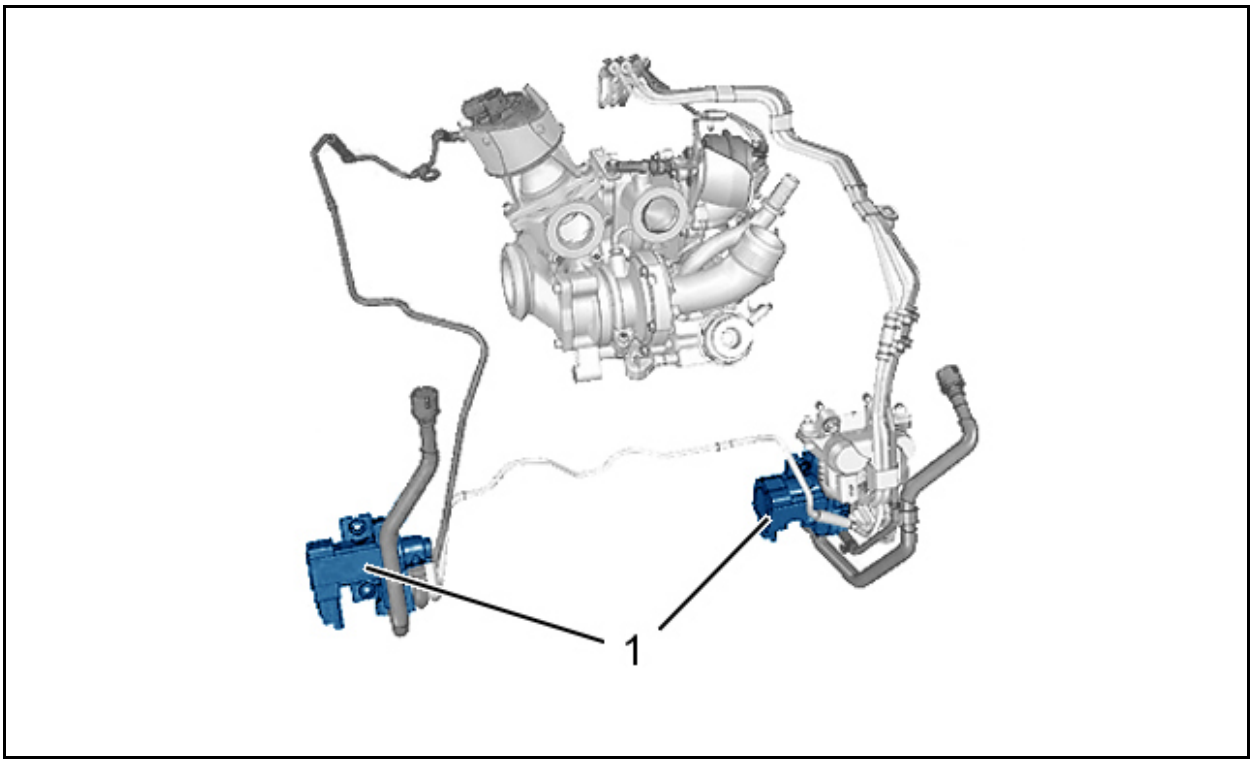
Figur : B1HU02CD

Motorstyrdatorns programvara.
Turbons magnetventiler.

Avläsning av felkoderna.
Nedladdning i motorstyrdator.
Byte av turbons magnetventiler (Vid behov).

Byte av turbons magnetventiler (1).
