Technical Service Bulletin (TSB) - VF7RE4HTH76815393	
B1HW0197Q0 : Version 0 den 24/10/2014	
FÖR : C5 II OCH DIESEL TURBO DW12BTED4 FAP	
KUNDKLAGOMÅL :	**DÅLIG MOTOREFFEKT OCH MOTORDIAGNOSLAMPAN TÄNDS - VID FELKOD P0234**
OMSTÄNDIGHETER NÄR FELET UPPTRÄDER :	**UNDER FÄRD**

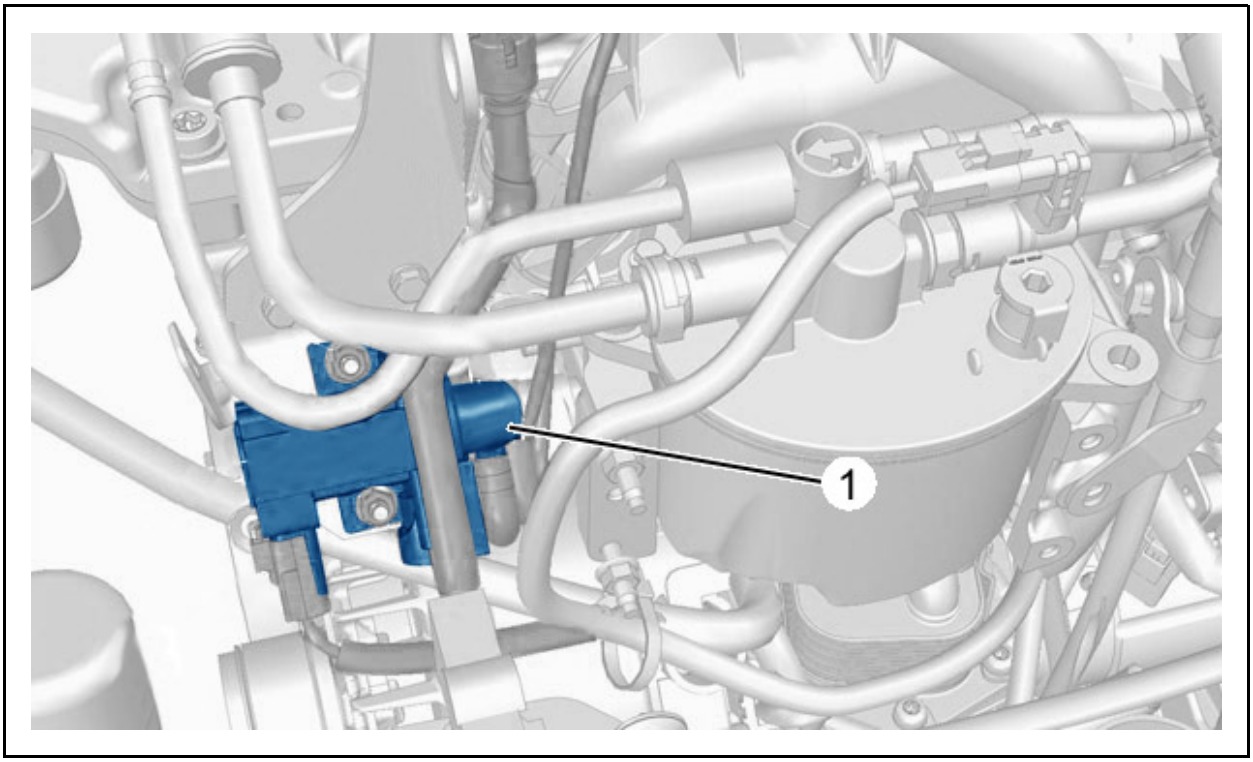
Figur : B1HU04RD

Magnetventil för reglering av turbotryck.

Byt magnetventilen för reglering av turbotryck (1).
