# Bouwkundig Rapport

**Van den Brandelerkade 17  
2313 GV Leiden**

Op 13 mei 2025 heb ik een bouwkundig onderzoek uitgevoerd aan de Van den Brandelerkade 17. Dat heb ik met veel genoegen en naar beste kunnen en weten gedaan. De resultaten van mijn bevindingen en adviezen vindt u terug in dit volledige bouwkundige rapport. Deze voldoet aan de NTA 8060:2021. Dit is de norm die een eenduidige methodiek beschrijft om de bouwkundige staat vast te leggen.

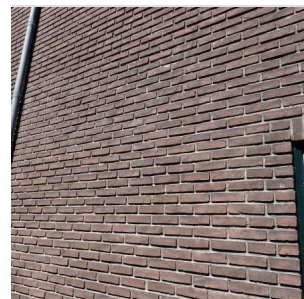
#### Scheurvorming

Deze schade/scheurvorming is beperkt van aard en vormt geen constructief risico. De scheuren kunnen het gevolg zijn van natuurlijke werking van materialen of lichte zettingen van het gebouw. Hoewel herstel constructief gezien niet noodzakelijk is, kan er – indien gewenst – wel worden gekozen voor een esthetisch herstel om het aanzicht te verbeteren.

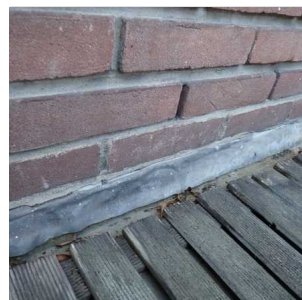
### Lood

#### Scheuren in het materiaal

In het lood is scheurvorming aanwezig. Hiermee verliest het deels zijn functie en zal er lekkage ontstaan. Vooralsnog gaan we ervan uit dat door middel van reparatie de gebreken kunnen worden hersteld. Tot vervanging dient rekening gehouden te worden met hogere onderhoudskosten. Reparatie is in dit geval mogelijk met bijvoorbeeld een batuband of iets dergelijks.

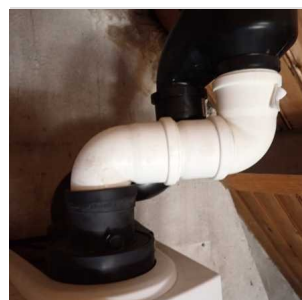
Er zijn gebreken aan de bevestiging en/of er is foutief materiaal gebruikt en/of er ontbreken zaken rondom de rookgasafvoer en/of luchttoevoer. Dit is een verhoogd risico voor de veiligheid en gezondheid.

Beoordeling: **Voldoende**

De gehele installatie dient door een gecertificeerd installateur gecontroleerd te worden en indien nodig hersteld. Dit dient uitgevoerd te worden conform de normen van de Gasketelwet. De uiteindelijke kosten kunnen afwijken door mogelijke aanwezigheid van overige gebreken.

1 - 5 jaar: € 350

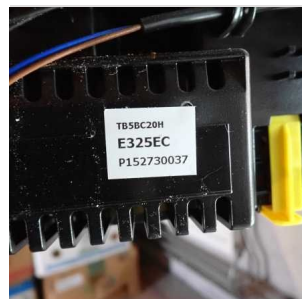
#### Technische levensduur

De warmteopwekker is ca. 10 jaar en heeft zijn technische levensduur bereikt. Uitgaande van een technische levensduur van 15 jaar dient er rekening mee te worden gehouden dat deze vervangen zal moeten worden. Kosten zijn indicatief.

Beoordeling: **Voldoende**

1 - 5 jaar: € 2.750

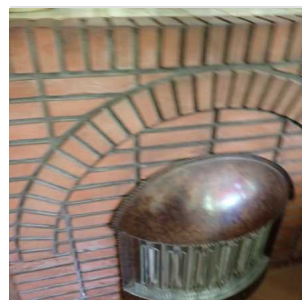
### Functioneren gaskachel

De voorziening is niet op functioneren getest. Er kan geen uitspraak worden gedaan over al dan niet functioneren van deze voorziening, waardoor er achteraf mogelijk gebreken naar voren komen. Tijdens de keuring zijn geen bijzonderheden gemeld. Het advies is echter wel om een reinigings- en/of onderhoudsbeurt uit te voeren.

Beoordeling: **Voldoende**

1 - 5 jaar: € 185

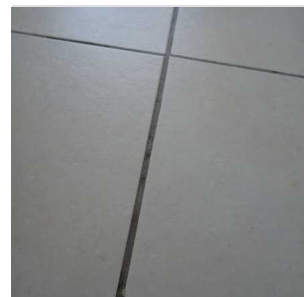
Het voegwerk is gecontroleerd. Er zijn gebreken opgemerkt. Bij intensief gebruik kan dit lekkage of vochtdoorslag elders veroorzaken. Vooralsnog wordt ervan uitgegaan dat e.e.a. kan worden hersteld conform het bestaande werk. Daar waar nodig kunnen bestaande slechte voegen worden verwijderd en vervangen.

Beoordeling: **Voldoende**

1 - 5 jaar: € 110

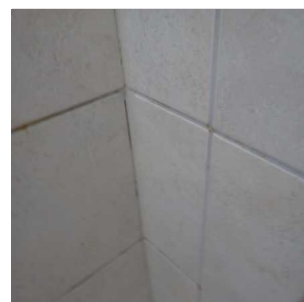
#### 1e Verdieping - Tegelwerk

Deze is op enkele plaatsen gecontroleerd op bevestiging. De afwerking zit voldoende vast. De hechting is voldoende.

Beoordeling: **Goed**

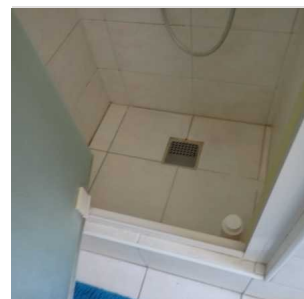
Het aanwezige kitwerk verkeert niet in een goede conditie. Deze situatie kan, afhankelijk van het gebruik, een lekkage veroorzaken. Onderhoud en herstel dient te worden uitgevoerd.

Beoordeling: **Onvoldoende**

direct (3 - 12 mnd): € 325

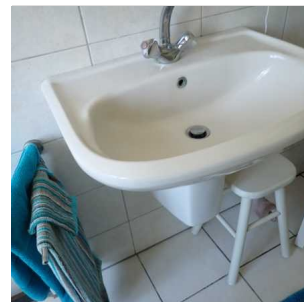
### 1e Verdieping

Voor zover visueel waarneembaar zijn er tijdens de keuring geen afwijkingen aan de wasbak geconstateerd. Dit onderdeel / voorziening verkeert in goede conditie en kan functioneren.

Beoordeling: **Goed**

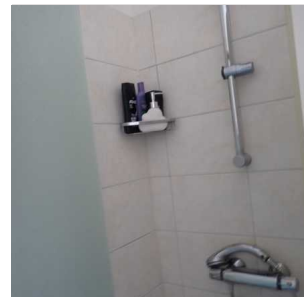
### 1e Verdieping - Douchehoek

Voor zover visueel waarneembaar zijn er tijdens de inspectie geen afwijkingen aan de inloofdouche geconstateerd. Dit onderdeel / voorziening verkeert in goede conditie en kan functioneren

Beoordeling: **Goed**

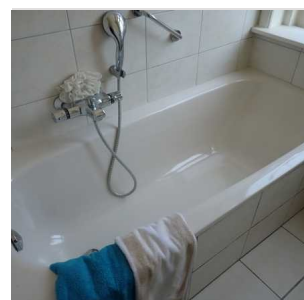
### 1e Verdieping

Voor zover visueel waarneembaar zijn er tijdens de keuring geen afwijkingen aan het bad geconstateerd. Dit onderdeel / voorziening verkeert in goede conditie en kan functioneren.

Beoordeling: **Goed**

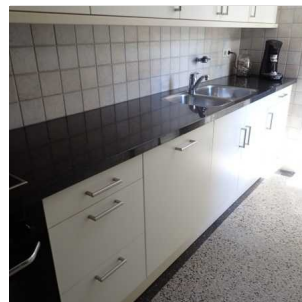
### Begane grond

Voor zover visueel waarneembaar zijn er tijdens de keuring geen afwijkingen aan keukenblok geconstateerd. Dit onderdeel en/of deze voorziening verkeert in goede conditie en kan functioneren.

Beoordeling: **Goed**

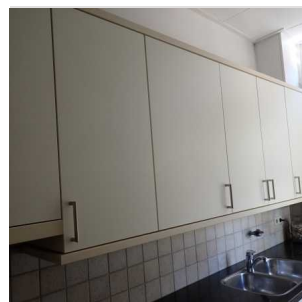
Het hang- en sluitwerk van de keukenkastdeuren verkeert in een voldoende conditie. Het geheel kan goed functioneren. Er zijn geen gebreken.

Beoordeling: **Goed**

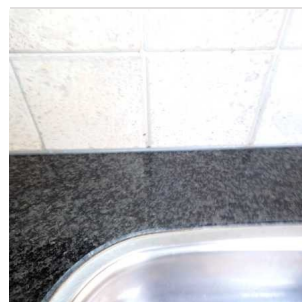
De kitafwerkingen m.b.t. de wasbak en/of het werkblad dienen naadloos op elkaar en op de wanden aan te sluiten en/of in elk geval dient de aansluiting tussen deze elementen waterdicht te zijn. In dit geval zijn er geen gebreken aangetroffen.

Beoordeling: **Goed**

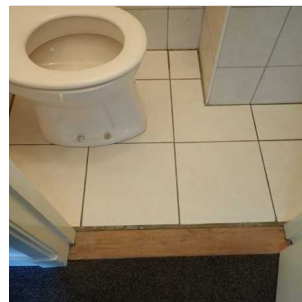
De afwerking van de vloer in het toilet verkeert in een voldoende conditie. Er zijn geen bijzonderheden aangetroffen. De afwerking lijkt voldoende te kunnen functioneren en is voldoende waterdicht.

Beoordeling: **Goed**

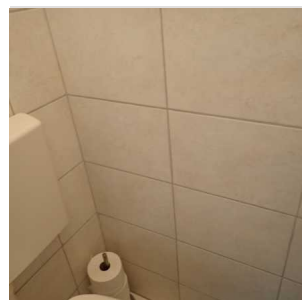
De afwerking van de wand in het toilet verkeert in een voldoende conditie. Er zijn geen bijzonderheden aangetroffen. De afwerking lijkt voldoende te kunnen functioneren en is voldoende waterdicht.

Beoordeling: **Goed**

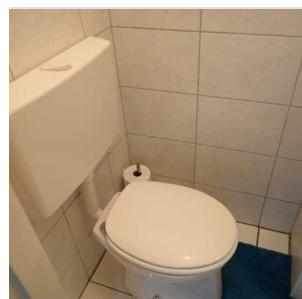
Het toilet en de aanwezige voorzieningen zijn visueel gecontroleerd op gebreken. Het toilet verkeert in een goede conditie, en kan behoudens het reguliere onderhoud aan de waterkerende afdichtingen goed functioneren.

Beoordeling: **Goed**

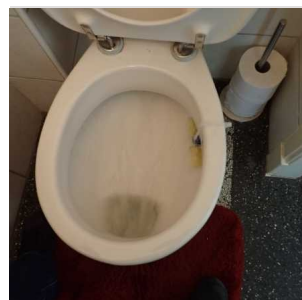
Tijdens de controle aan het toilet is mede gecontroleerd of het water vlot wegspoelt en niet 'blijft hangen'. Eventuele vertragingen in het afvoeren van dit afvalwater kunnen een indicatie zijn dat er (beginnende) rioolproblemen zijn. In dit geval is er bij deze controle geen probleem opgemerkt. De doorspoeling verloopt vlot en 'soepel'.

Beoordeling: **Goed**

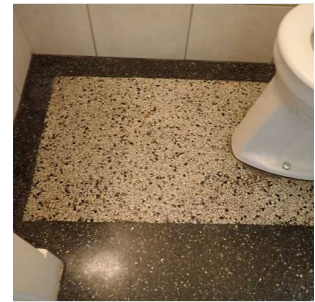
### Begane grond - Granito

Voor zover visueel waarneembaar zijn er tijdens de keuring geen afwijkingen aan de vloer en de afwerking geconstateerd. Dit onderdeel / voorziening verkeert in goede conditie en kan functioneren.

Beoordeling: **Goed**

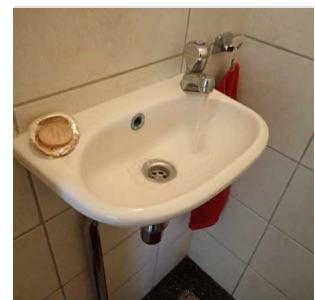
### Begane grond

Voor zover visueel waarneembaar zijn er tijdens de keuring geen afwijkingen aan de wasbak geconstateerd. Dit onderdeel / voorziening verkeert in goede conditie en kan functioneren

Beoordeling: **Goed**

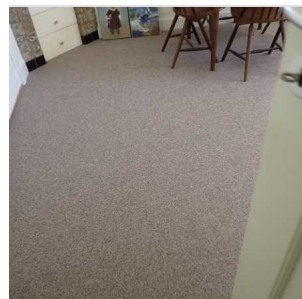
De vloer is, voor zover visueel waarneembaar, vlak en stabiel. Er zijn vanaf de bovenzijde geen bijzonderheden aan de vloer aangetroffen. Er zijn geen metingen verricht, de vlakheid is visueel beoordeeld.

Beoordeling: **Goed**

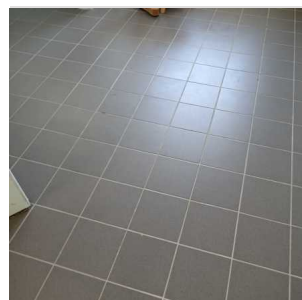
De vloer is, voor zover visueel waarneembaar, vlak en stabiel. Er zijn vanaf de bovenzijde geen bijzonderheden aan de vloer aangetroffen. Er zijn geen metingen verricht, de vlakheid is visueel beoordeeld.

Beoordeling: **Goed**

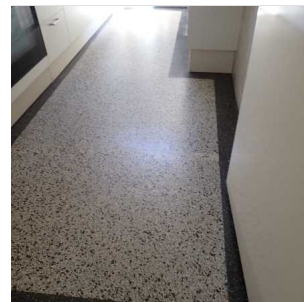
### Begane grond - Afwerkingen

De vloer is, voor zover visueel waarneembaar, vlak en stabiel. Er zijn vanaf de bovenzijde geen bijzonderheden aan de vloer aangetroffen. Er zijn geen metingen verricht, de vlakheid is visueel beoordeeld.

Beoordeling: **Goed**

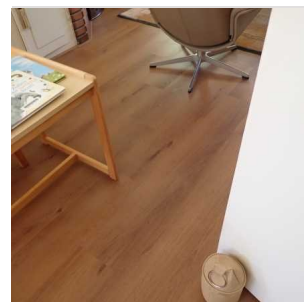
### Begane grond - Hout

De vloer is, voor zover visueel waarneembaar, vlak en stabiel. Er zijn vanaf de bovenzijde geen bijzonderheden aan de vloer aangetroffen. Er zijn geen metingen verricht, de vlakheid is visueel beoordeeld.

Beoordeling: **Goed**

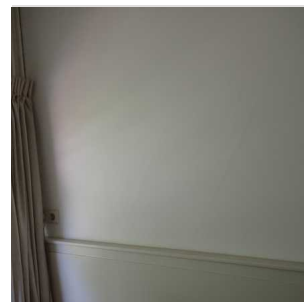
### Interieur algemeen

Voor zover visueel waarneembaar zijn er tijdens de keuring geen afwijkingen aan dit onderdeel geconstateerd. Dit onderdeel / voorziening verkeert in goede conditie en kan functioneren.

Beoordeling: **Goed**

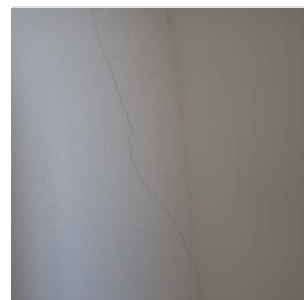
In de wanden is scheurvorming aanwezig. De vermoedelijke oorzaak hiervan is een natuurlijke werking en zetting van de materialen. Dit heeft dus geen constructieve betekenis. De gebreken aan de wand en de afwerking kunnen worden hersteld conform het bestaande werk.

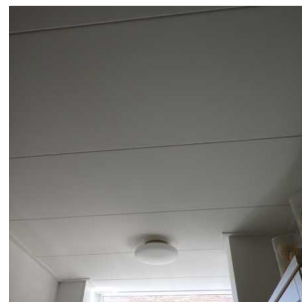
### Interieur algemeen - Gipsplaat

Voor zover visueel waarneembaar zijn er tijdens de keuring geen afwijkingen aan de plafonds geconstateerd. Dit onderdeel / voorziening verkeert in goede conditie en kan functioneren.

Beoordeling: **Goed**

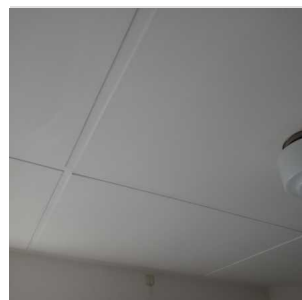
### Interieur algemeen - Hout

Voor zover visueel waarneembaar zijn er tijdens de keuring geen afwijkingen aan de plafonds geconstateerd. Dit onderdeel / voorziening verkeert in goede conditie en kan functioneren.

Beoordeling: **Goed**

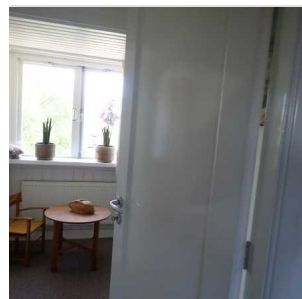
### Interieur algemeen

Voor zover visueel waarneembaar zijn er tijdens de keuring geen afwijkingen aan de kozijnen geconstateerd. Dit onderdeel / voorziening verkeert in goede conditie en kan functioneren.

Beoordeling: **Goed**

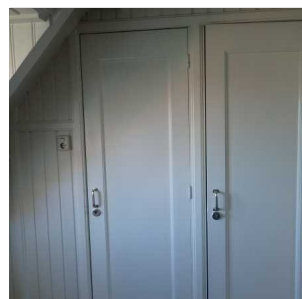
Het hang- en sluitwerk functioneert voldoende. Regulier onderhoud dient op termijn te worden uitgevoerd.

Beoordeling: **Goed**

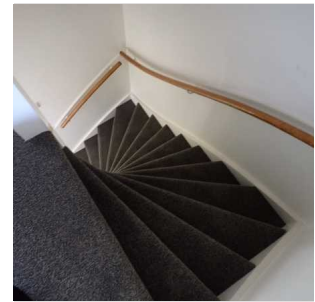
Voor zover visueel waarneembaar zijn er tijdens de keuring geen afwijkingen aan de trappen en leuning geconstateerd. Dit onderdeel / voorziening verkeert in goede conditie en kan functioneren.

Beoordeling: **Goed**

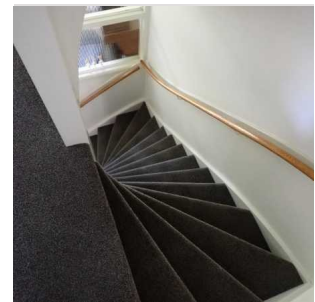
De balustrade / trapleuning is gecontroleerd op stabiliteit en veiligheid. Hieraan zijn geen gebreken geconstateerd. Het geheel kan goed en veilig functioneren.

Beoordeling: **Goed**

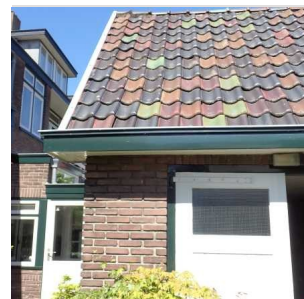
Voor zover visueel waarneembaar zijn er tijdens de keuring geen afwijkingen aan dit onderdeel geconstateerd. Dit onderdeel / voorziening verkeert in goede conditie en kan functioneren.

Beoordeling: **Goed**

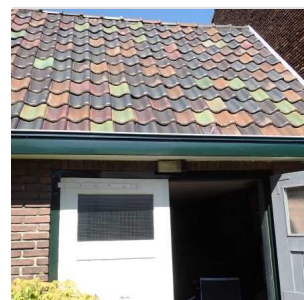
Het schilderwerk verkeert in een goede conditie. De kleur en weersinvloeden kunnen de kwaliteit van het schilderwerk beïnvloeden. Het is van belang dat er regulier onderhoud aan het schilderwerk wordt uitgevoerd. Met name de liggende delen per 2 jaar inspecteren en waar nodig onderhouden.

Beoordeling: **Goed**

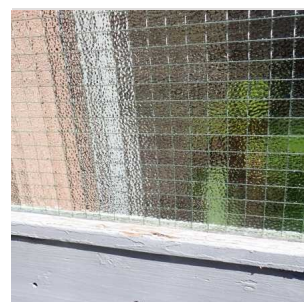
#### Bijgebouw - Enkelglas

Voor zover visueel waarneembaar zijn er tijdens de keuring geen afwijkingen aan dit onderdeel geconstateerd. Dit onderdeel / voorziening verkeert in goede conditie en kan functioneren.

Beoordeling: **Goed**

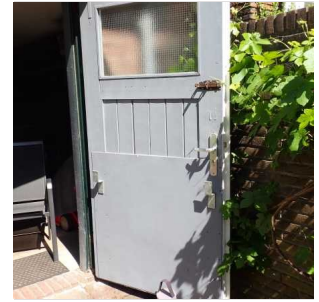
### Bijgebouw - Hout (kozijn)

Voor zover visueel waarneembaar zijn er tijdens de keuring geen afwijkingen aan dit onderdeel geconstateerd. Dit onderdeel / voorziening verkeert in goede conditie en kan functioneren.

Beoordeling: **Goed**

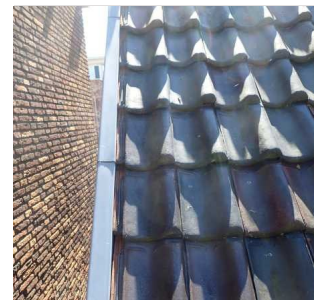
Het dakvlak van het bijgebouw, de afwerkingen inclusief de bedekking zijn geïnspecteerd. Hierbij zijn geen gebreken opgemerkt. Het geheel verkeert in een voldoende conditie.

Beoordeling: **Goed**

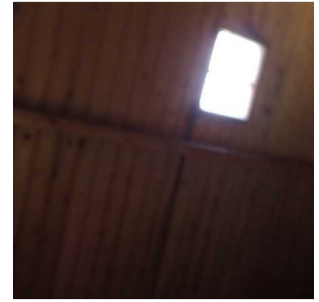
Het dakbeschot verkeert in een goede conditie. Er zijn geen gebreken opgemerkt. Het dakbeschot is slechts deels en zeer plaatselijk geïnspecteerd. Het is vanzelf onmogelijk om het hele dakvlak te inspecteren.

Beoordeling: **Goed**

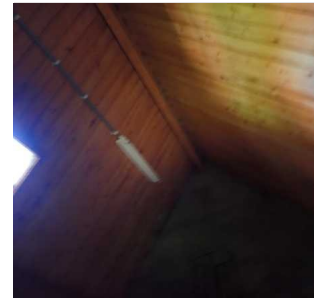
### Bijgebouw - Hout

De dakconstructie is geïnspecteerd. Dit betreft een visuele inspectie. De constructie verkeert in een voldoende conditie. Er zijn, voor zover de inspectie aan dit element is uitgevoerd, geen zichtbare gebreken opgemerkt.

Beoordeling: **Goed**

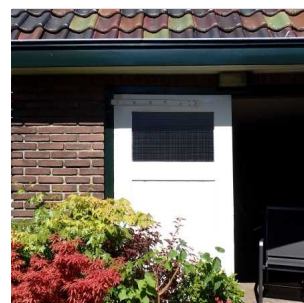
Voor zover visueel waarneembaar zijn er tijdens de keuring geen afwijkingen aan dit onderdeel geconstateerd. Dit element verkeert in goede conditie kan functioneren. Het lijkt erop dat de ruimtes achter boeiboorden en/of overstekken voldoende zijn geventileerd. Onvoldoende ventilatie zou in de constructie kunnen leiden tot condensvorming met mogelijk gebreken tot gevolg.

Beoordeling: **Goed**

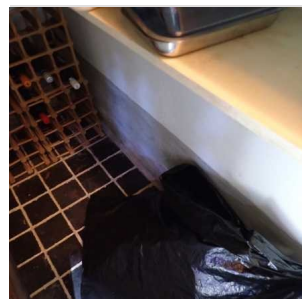
Voor zover visueel waarneembaar zijn er tijdens de keuring geen afwijkingen aan dit onderdeel geconstateerd. Dit onderdeel / voorziening verkeert in goede conditie en kan functioneren.

Beoordeling: **Goed**

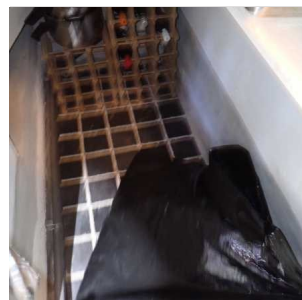
Voor zover visueel waarneembaar zijn er tijdens de keuring geen bouwkundige afwijkingen aan dit onderdeel geconstateerd. Dit onderdeel / voorziening verkeert in goede conditie en kan functioneren.

Beoordeling: **Goed**

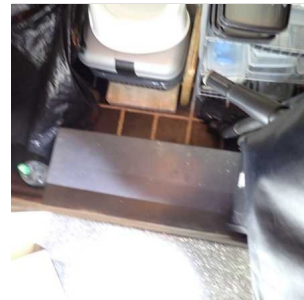
Voor zover visueel waarneembaar zijn er tijdens de keuring geen afwijkingen aan dit onderdeel geconstateerd. Dit onderdeel / voorziening verkeert in goede conditie en kan functioneren.

Beoordeling: **Goed**
