## Vereniging van Eigenaren Lage Rijndijk te Leiden

### INSPECTIERAPPORT

Datum : 25 juli 2024  
Referentie : 24123

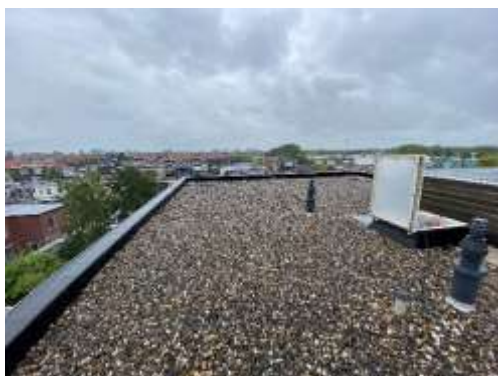
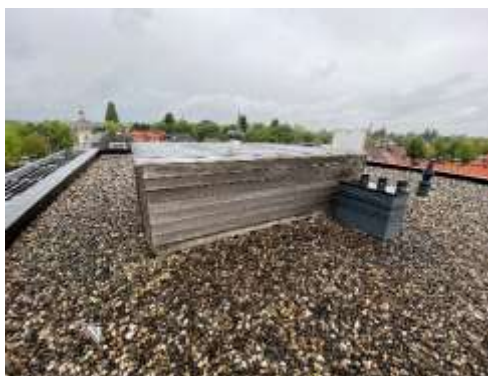
Op het dak is de uitloop van de lift aanwezig, deze opbouw is uitgevoerd met kalkzandsteen wanden die zijn afgewerkt met houten rabatdelen.

I.v.m. de detaillering zijnde het ontbreken van een dakopstand van de liftopbouw in combinatie met het aangebrachte afschot zijn aan 1 zijde van de opbouw de houten rabatdelen door overmatige belasting met water verrot, ook bij de overige 3 zijden van de opbouw zijn t.g.v. het ontbreken van een dakopstand sporen van houtrot waarneembaar.

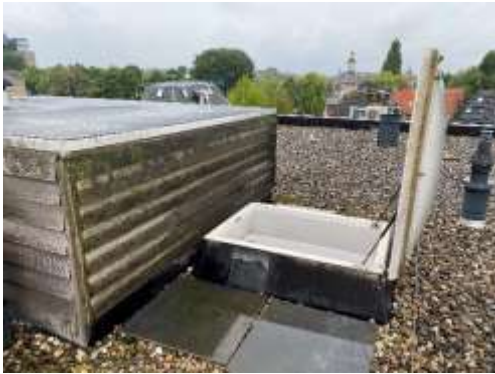
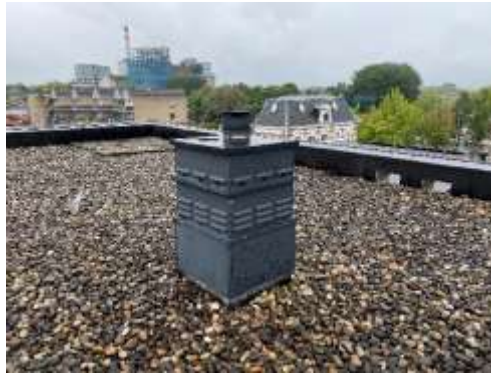
T.b.v. de installaties van de appartementen zijn metalen schoorsteenkapen geplaatst i.v.m. doorvoeren van cv-installaties en ventilatie installaties, daarnaast zijn er nog een aantal dak doorvoeren aanwezig i.v.m. ventilatie trappenhuis, liftschaft e.d.

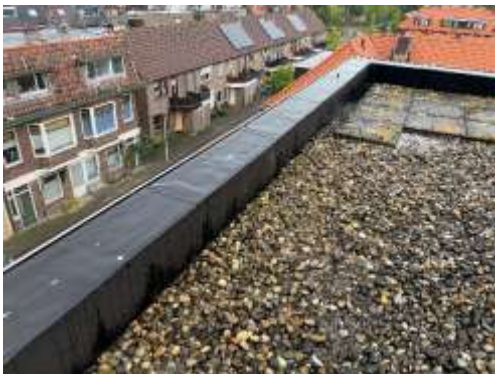
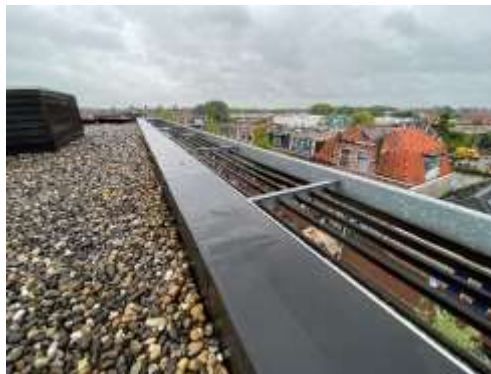
Op de hoeken zijn als extra ballast betontegels aangebracht.  
Dakranden afgewerkt met een bitumineuze dakbedekking in combinatie met aluminium daktrim.

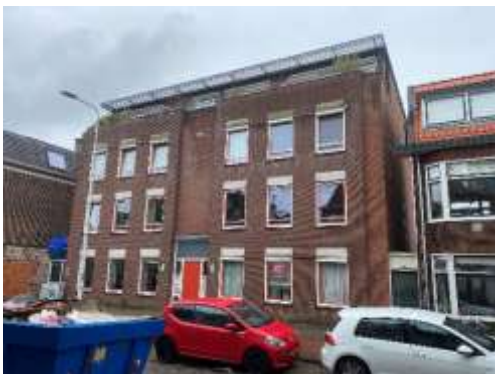
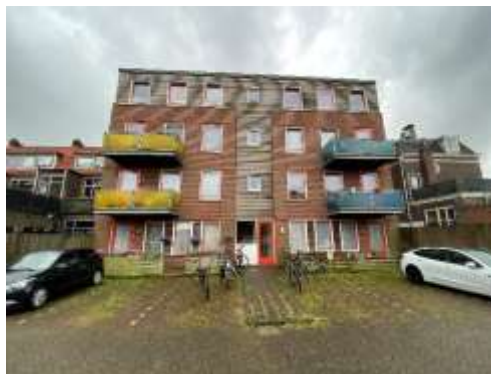
Het metselwerk is uitgevoerd als spouwmuur met het buitenblad gemetseld in klezoorverband met platvol voegwerk.

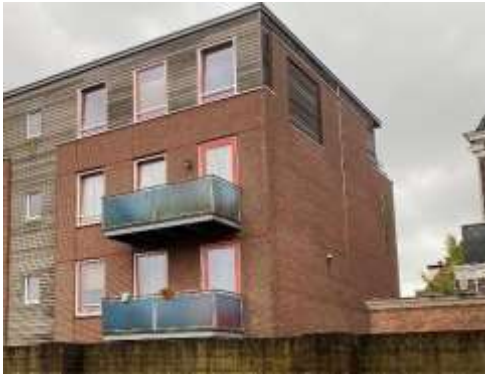
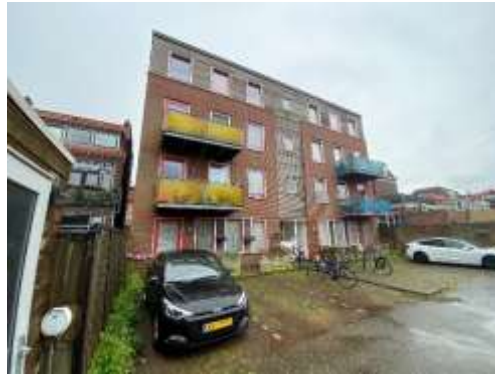
Op basis van de visuele inspectie is de conditie van het metselwerk, voegwerk en houten rabatdelen redelijk.

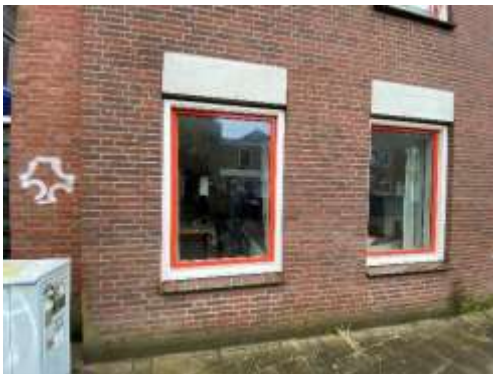
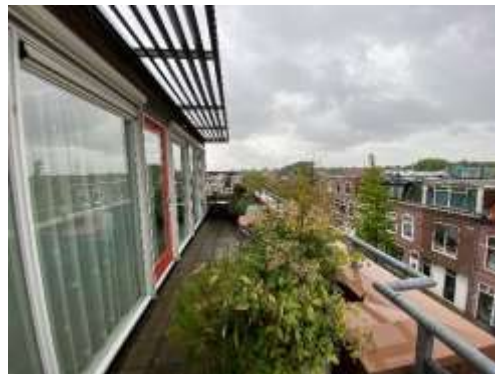
Aan de voorgevel zijn boven de buitenkozijnen prefab betonnen lateien aan gebracht, in de achtergevel zijn stalen lateien toegepast.

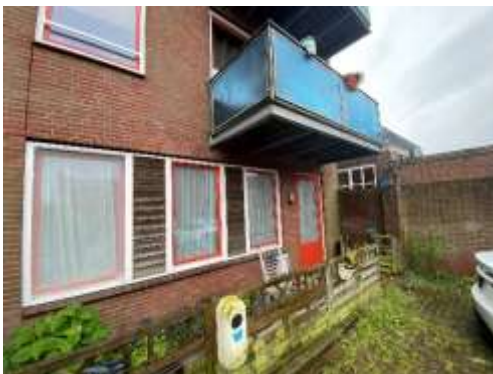
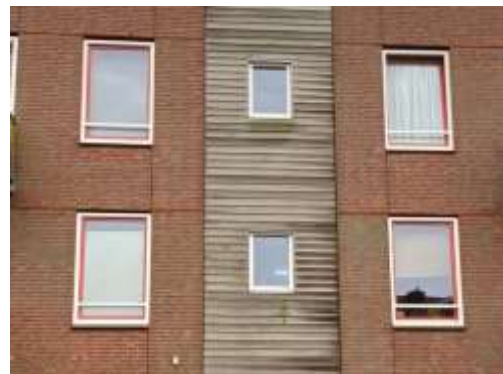
De raamdorpels uitgevoerd met keramische geglaazuurde raamdorpelstenen.

Op basis van de visuele inspectie is de conditie van de buitenkozijnen en van het schilderwerk goed.

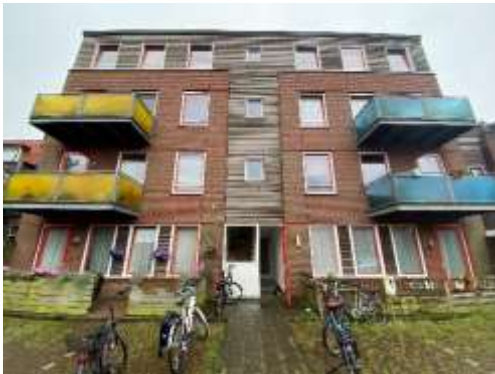
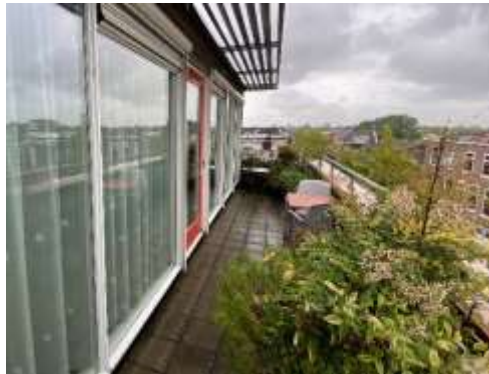
De appartementen op de 1<sup>e</sup> t/m 3<sup>e</sup> verdieping hebben een balkon, aan de achterzijde zijn 4 balkons aanwezig van de 1<sup>e</sup> en 2<sup>e</sup> verdieping, de 2 appartementen op de 3<sup>e</sup> verdieping hebben een balkon aan de voorzijde.

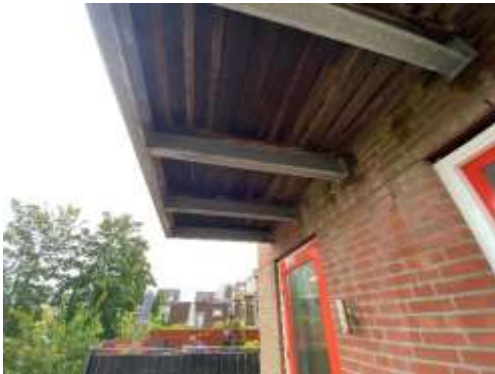
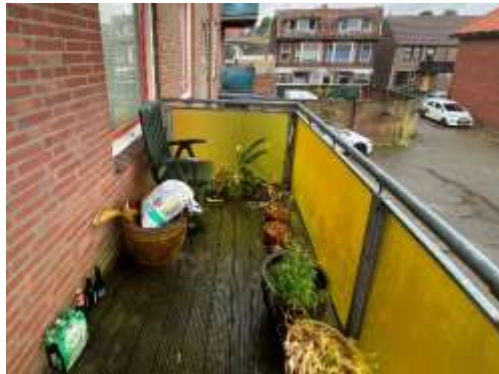
De balkons van de 1<sup>e</sup> en 2<sup>e</sup> verdieping zijn uitgevoerd met stalen consoles, thermisch verzinkte IPE180 profielen waarop hardhouten vloerdelen zijn aangebracht. Balustrade uitgevoerd met thermisch verzinkt metalen frames waarin plexiglas is aangebracht.

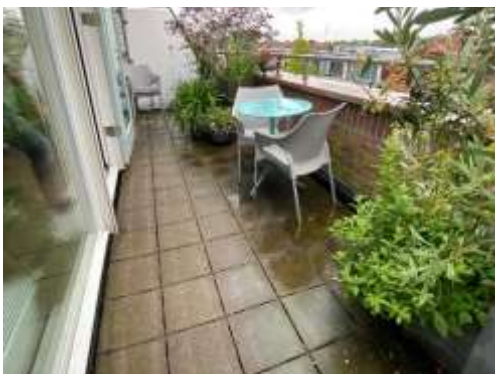
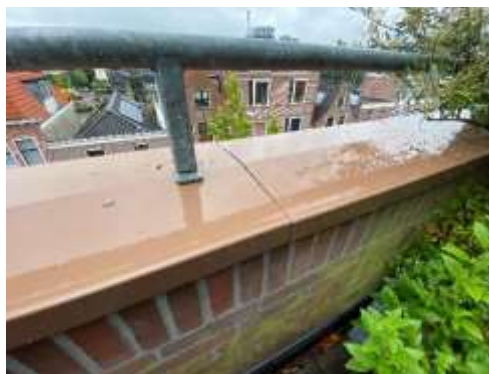
De balkons van de 3<sup>e</sup> verdieping fungeren tevens als dak van de 2 appartementen op de 2<sup>e</sup> verdieping. Dit dak is uitgevoerd met prefab kanaalplaatvoeren waarop t.p.v. de balkons afschotisolatieplaten zijn aangebracht met een minimale isolatie dikte van 80 mm. afgewerkt met een 2-laagse bitumineuze dakbedekking afgedekt met betonnen drainagetegels.

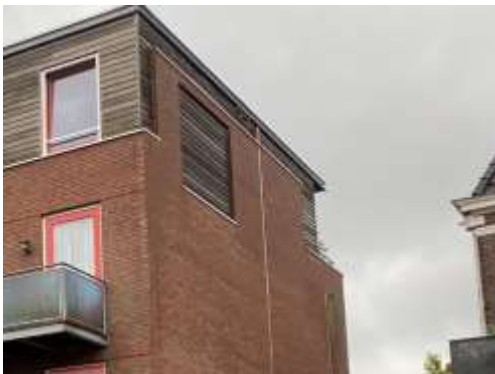
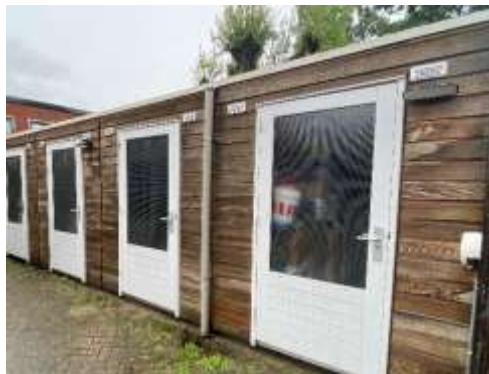
Hemelwaterafvoeren zijn aangebracht t.p.v. de zijgevels, metalen hemelwaterafvoeren zijn opgenomen in het metselwerk, het betreft hier de hemelwaterafvoeren van het dak en aparte afvoeren van de balkons 3<sup>e</sup> verdieping.

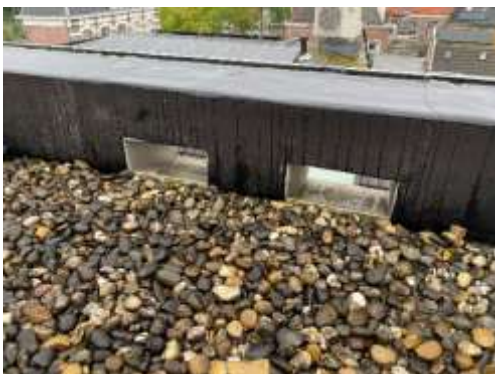
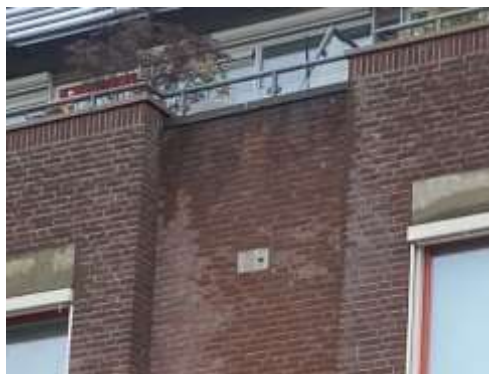
Op een aantal plaatsen zijn spuwers aangebracht het betreft hier zgn. noodoverstorts welke gaan functioneren indien de hemelwaterafvoer verstopt is.

Op basis van de visuele inspectie is de conditie van de hemelwaterafvoeren redelijk.

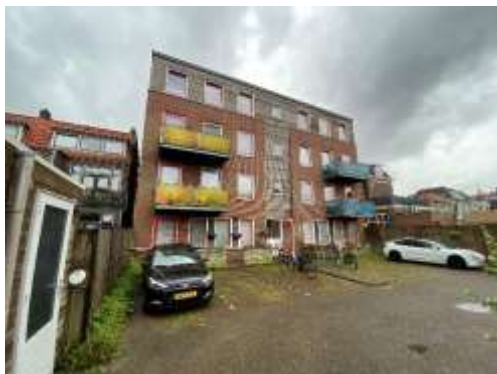
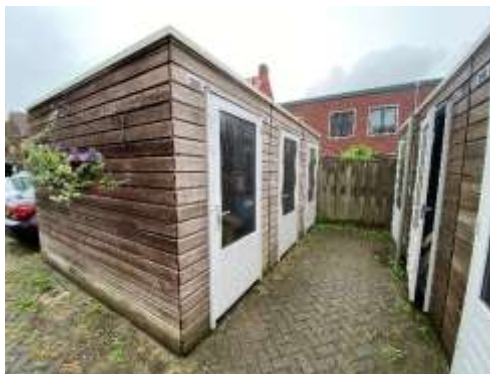
De VvE beschikt aan de achterzijde van het complex over een buitenterrein dat dient als parkeerterrein met 11 parkeerplaatsen, op het buitenterrein zijn tevens de 8 buitenbergingen van de appartementen gebouwd.

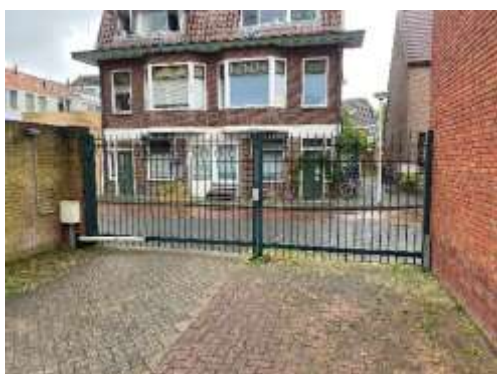
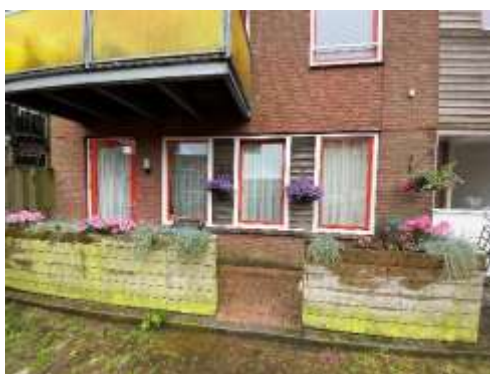
De 2 appartementen op de begane grond beschikken ieder over buitenruimte, t.p.v. deze buitenruimtes zijn betegels aangebracht, afscheiding buitenruimtes en parkeerterrein m.b.v. plantenbakken.

Op basis van de visuele inspectie is de conditie van de buitenruimte redelijk.

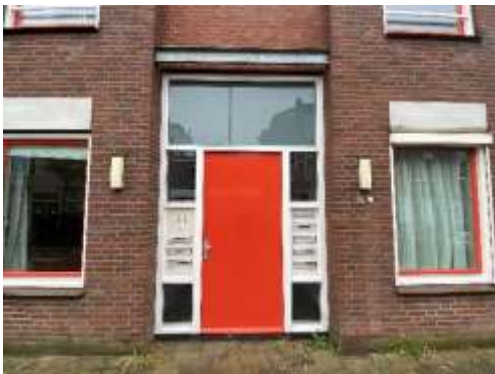
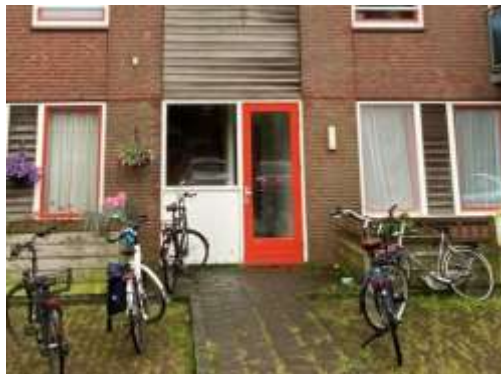
De hoofdentree van het complex bevindt zich aan de voorzijde van het complex, in de pui van de entree zijn de postbussen en beltableau met intercom geïntegreerd.

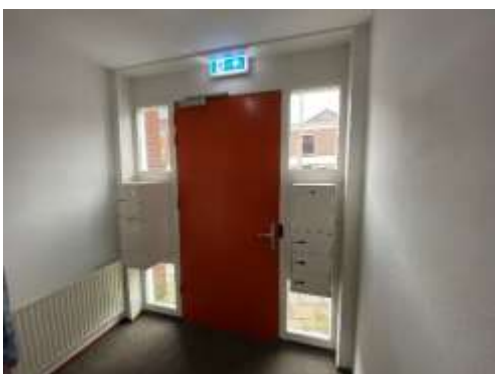
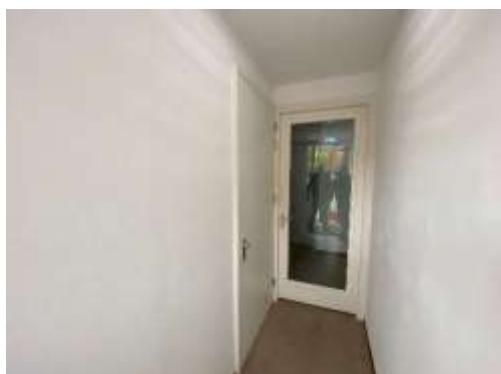
In de entreehal aan de voorzijde zijn de postbussen aangebracht en is de centrale voorzieningen kast bereikbaar.

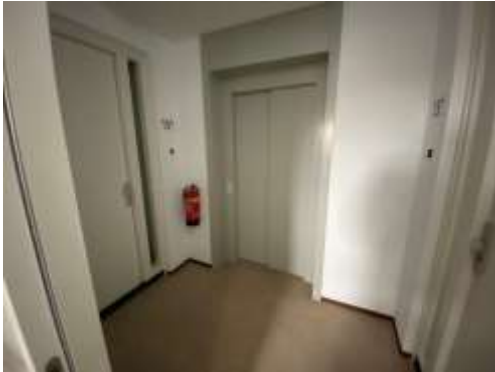
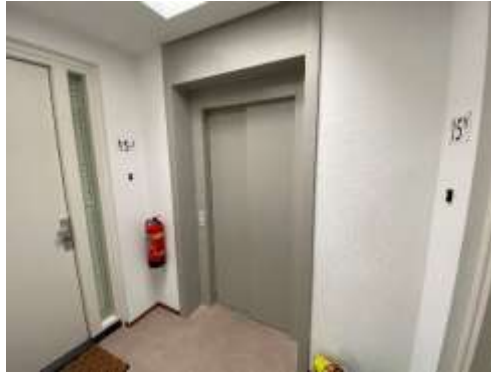
Vanuit de entrees is de lifthal bereikbaar, vanuit de lifthallen begane grond t/m 3 verdieping zijn per verdieping 2 appartementen bereikbaar.

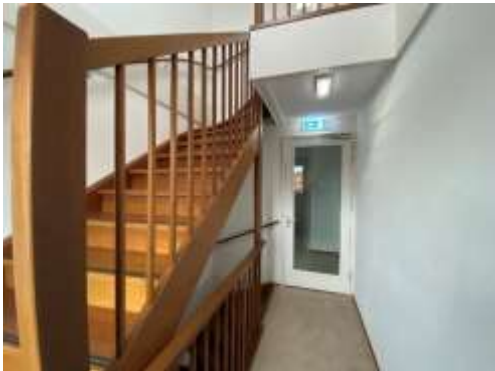
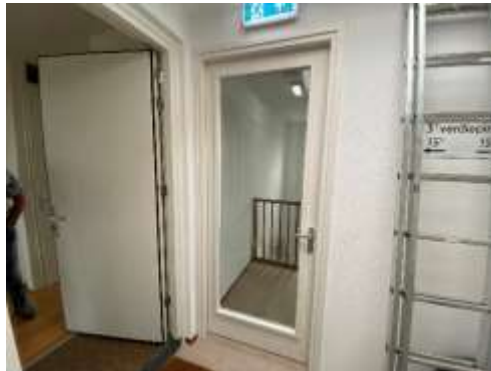
Het trappenhuis is op de begane grond bereikbaar via de entree aan de achterzijde en vanuit de lifthallen op 1<sup>e</sup> t/m 3<sup>e</sup> verdieping.

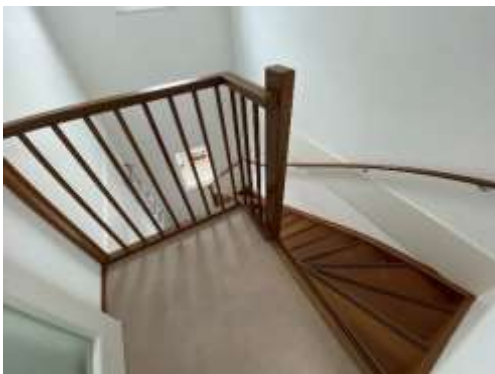
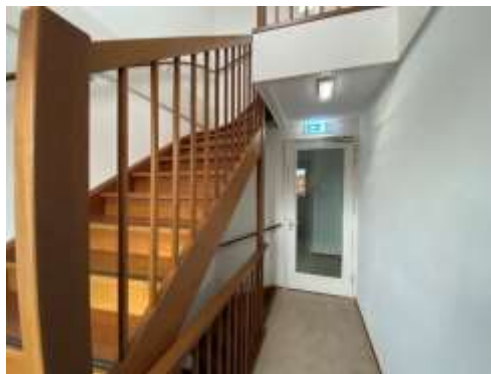
Trap en balustrade uitgevoerd in hardhout, vloeren afgewerkt met linoleum, wanden en plafond voorzien van wit sierspuitwerk.

Op basis van de visuele inspectie is de conditie van het trappenhuis goed.

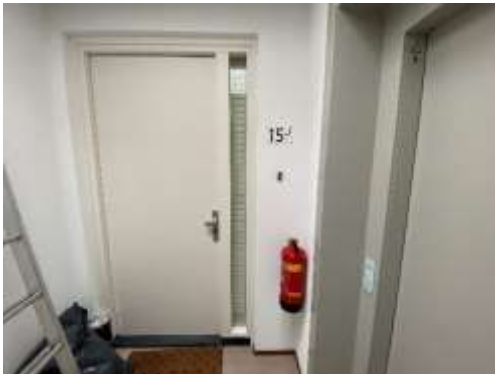
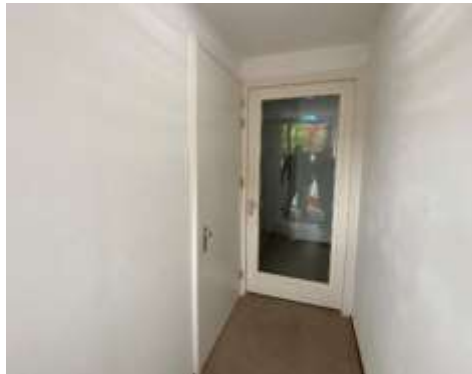
## 4.b.4 Binnenkozijnen

In de algemene ruimtes zoals entreehallen, trappenhuis zijn houten binnenkozijnen en deuren aangebracht, waaronder de toegangsdeuren van de appartementen, deuren trappenhuis, deur meterkast en deur watermeterruimte.

De toegangsdeuren van de appartementen zijn uitgevoerd met 30 min brandwerende deuren. Op basis van de visuele inspectie is de conditie van de houten binnenkozijnen en het schilderwerk goed.

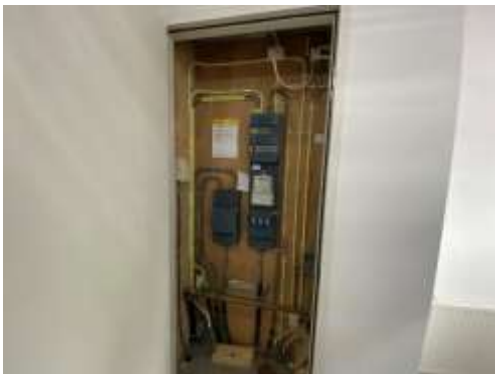
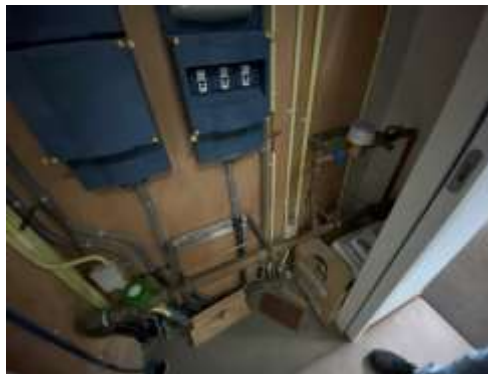
### 4.c.1 Elektra-installatie

In de entreehal op de begane grond is de meterkast aanwezig i.v.m. gemeenschappelijke voorzieningen elektra en water.

Op basis van de visuele inspectie en voor zover waarneembaar is de conditie van de gemeenschappelijke installaties redelijk.

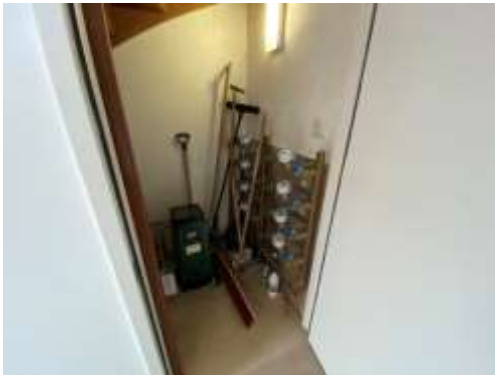
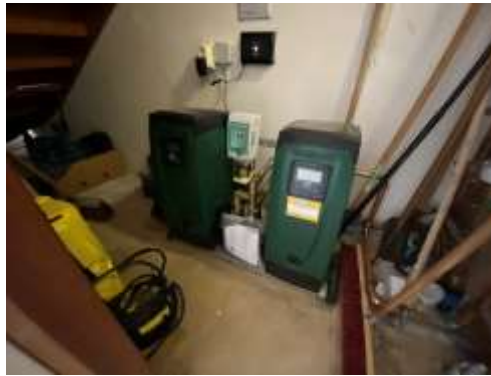
### 4.c.2 Hydrofoorinstallatie

Op de begane grond, onder de trap is de watermeterruimte aanwezig, in deze ruimte is tevens de waterdruk verhogende hydrofoorinstallatie geplaatst.

Op basis van de visuele inspectie en voor zover waarneembaar is de conditie van de hydrofoorinstallatie redelijk.

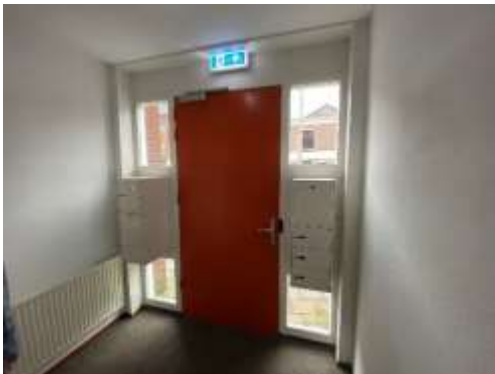
#### 4.c.3 Verwarmingsinstallatie

Op de begane grond t.p.v. de entree aan de voorzijde is een elektrische radiator aangebracht.

Op basis van de visuele inspectie is de conditie van de verwarmingsinstallatie goed.

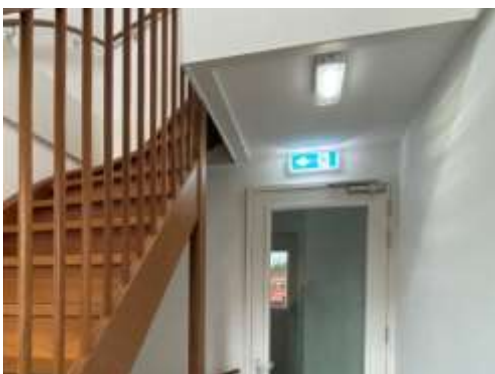
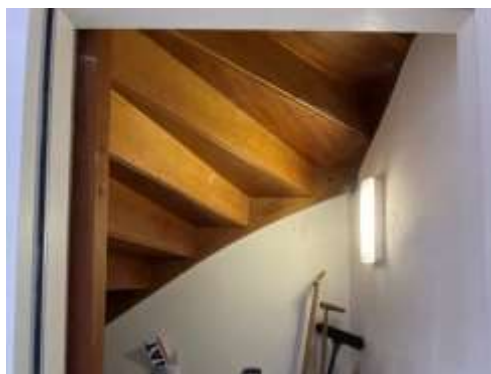
#### 4.c.4 Verlichtingsinstallatie

Het betreft hier de verlichtingsarmaturen, zowel buiten als binnen bijvoorbeeld in de algemene ruimtes zoals entrees, lifthallen, trappenhuis, e.d.

Naast de reguliere verlichtingsarmaturen zijn er tevens noodverlichtingsarmaturen en vluchtwegaanduidingen aangebracht.

Op basis van de visuele inspectie en voor zover waarneembaar is de conditie van de verlichtingsinstallatie goed.

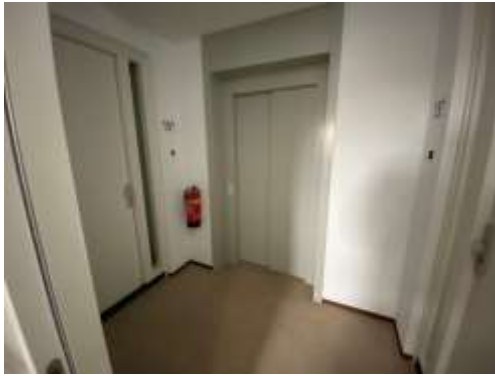
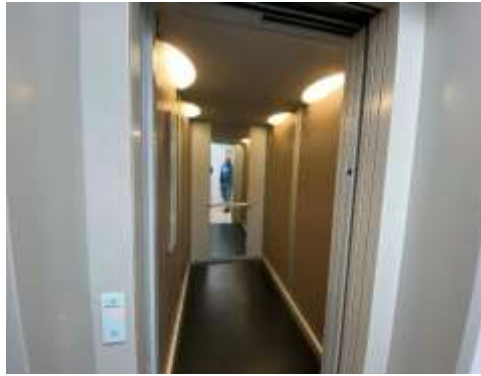
#### 4.c.5 Liftinstallaties

Het complex van de VvE heeft een personenlift met 4 stopplaatsen, lift bereikbaar via de lifthalen op de begane grond t/m 3<sup>e</sup> verdieping.

Op basis van de visuele inspectie en voor zover waarneembaar is de conditie van de liftinstallatie redelijk.

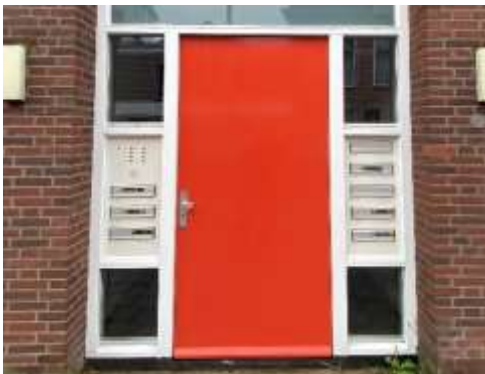
#### 4.c.6 Communicatie-installatie

T.p.v. de entreepui aan de voorgevel is het bellentableau en de intercomsysteem aangebracht.

Op basis van de visuele inspectie en voor zover waarneembaar is de conditie van de communicatie-installatie redelijk.

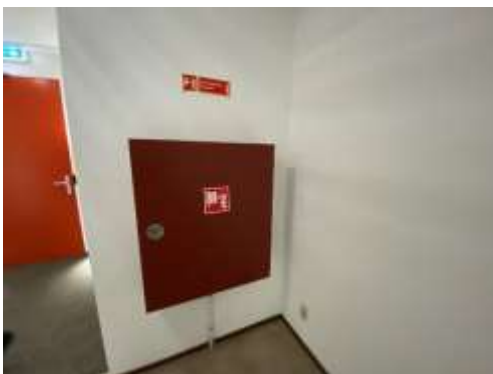
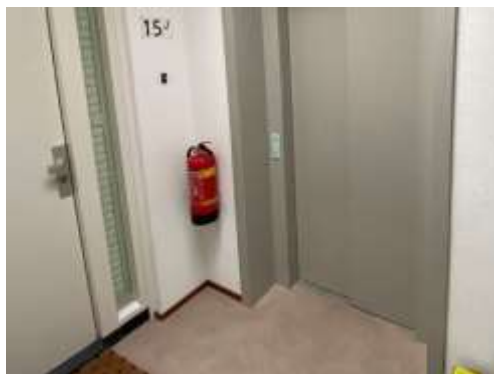
#### 4.c.7 Brandbestrijding-installatie

T.b.v. de bestrijding van brand is op de begane grond een brandslanghaspel aangebracht en is zijn in de lifthalen brandblussers geplaatst.

Op basis van de visuele inspectie en voor zover waarneembaar is de conditie van de brandbestrijdings-installatie goed.
