# Bouwkundig Rapport

**Venusstraat 2  
2314 BH Leiden**

**Perfectkeur**

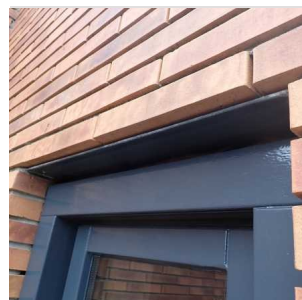
Voor zover visueel waarneembaar zijn er tijdens de keuring geen afwijkingen aan dit constructieve onderdeel geconstateerd. Dit element verkeert in goede conditie kan functioneren.

Beoordeling: **Goed**

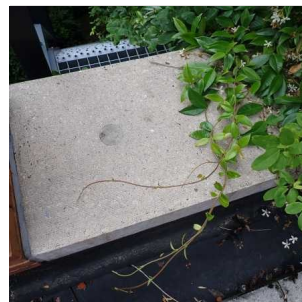
## Muurafdekkers

Voor zover visueel waarneembaar zijn er tijdens de keuring geen afwijkingen aan deze muurafdekker geconstateerd. Dit element verkeert in goede conditie en kan functioneren.

Beoordeling: **Goed**

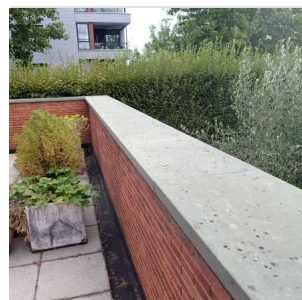
### Beton

Er zijn geen gebreken aan de muurafdekker (bovenzijde metselwerk). Het materiaal verkeert in goede conditie en kan functioneren.

Beoordeling: **Goed**

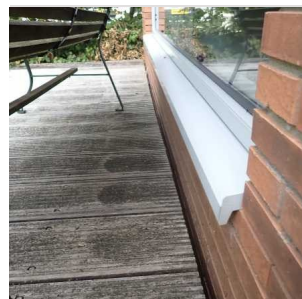
## Waterkerende voorziening

Voor zover visueel waarneembaar zijn er tijdens de inspectie geen afwijkingen aan de waterkerende voorziening geconstateerd. Dit onderdeel / voorziening verkeert in goede conditie en kan functioneren.

Beoordeling: **Goed**

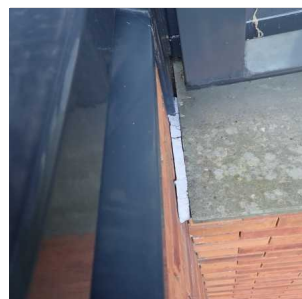
#### Gebreken aan de afwerking van de dilatatie

Tussen de elementen is een dilatatie aanwezig. Een dilatatie(voeg) heeft als doel het uitzetten en krimpen van materialen, ook wel werking genoemd, op te vangen. Bij voorkeur is deze dilatatie voorzien van een elastische kit. In dit geval zijn er gebreken aan deze dilatatievoeg(en) en dient de voeg te worden vervangen.

Beoordeling: **Onvoldoende**

direct (3 - 12 mnd): € 90

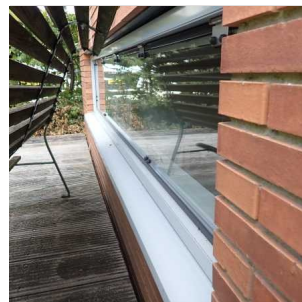
## Kozijnen - Soort materiaal

De kozijnen verkeren in voldoende conditie. Wel dient regulier onderhoud uitgevoerd te worden, en eventueel geadviseerd herstel dient eveneens uitgevoerd te worden. Op basis van een steekproef is vastgesteld dat de draaiende delen voldoende functioneren. De bewegende onderdelen dienen periodiek onderhouden en schoongehouden te worden.

Beoordeling: **Goed**

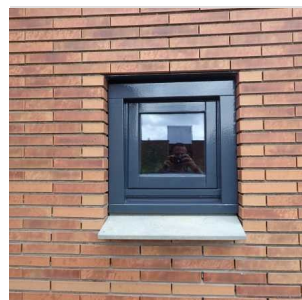
#### Het hang- en sluitwerk

De kozijnen verkeren in voldoende conditie. Wel dient regulier onderhoud uitgevoerd te worden, en eventueel geadviseerd herstel dient eveneens uitgevoerd te worden. Op basis van een steekproef is vastgesteld dat de draaiende delen voldoende functioneren. De bewegende onderdelen dienen periodiek onderhouden en schoongehouden te worden.

Beoordeling: **Goed**

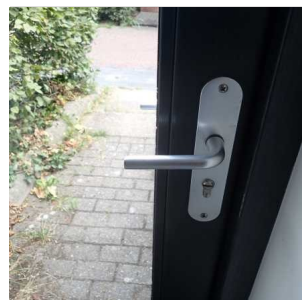
#### Het hang- en sluitwerk

Het hang en sluitwerk is gecontroleerd. Het materiaal functioneert prima en is goed onderhouden. Regulier onderhoud dient jaarlijks uitgevoerd te worden.

Beoordeling: **Goed**

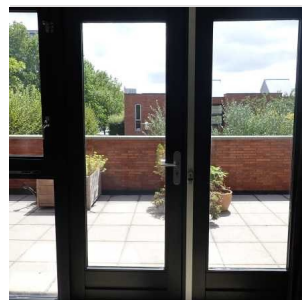
### Dubbelglas

De aanwezige beglazing is gecontroleerd op lekkage en breuk, dit is niet opgemerkt. De beglazing verkeert in een goede conditie, er zijn geen gebreken opgemerkt. Het geheel kan functioneren.

Beoordeling: **Goed**

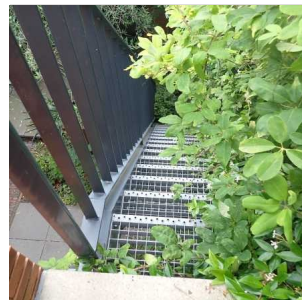
Voor zover visueel waarneembaar zijn er tijdens het visuele onderzoek geen afwijkingen aan dit onderdeel geconstateerd. Dit onderdeel / voorziening verkeert in goede conditie en kan functioneren.

Beoordeling: **Goed**

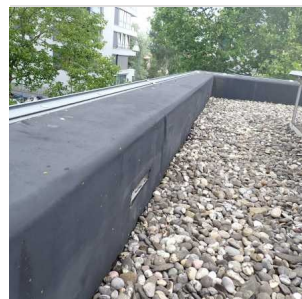
Het dakvlak, de afwerkingen inclusief de bedekking van het hoofdgebouw zijn geïnspecteerd. Hierbij zijn geen gebreken opgemerkt. Het geheel verkeert in een voldoende conditie. Het advies is om jaarlijks de dakbedekking te inspecteren en de bevestiging van eventueel losse onderdelen te herstellen.

Beoordeling: **Goed**

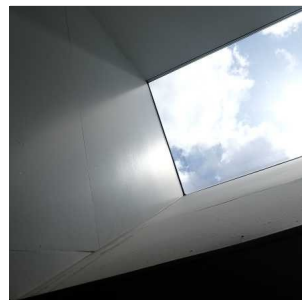
Voor zover visueel waarneembaar zijn er tijdens de keuring geen afwijkingen aan deze lichtkoepel geconstateerd. Dit onderdeel / voorziening verkeert in goede conditie en kan functioneren.

Beoordeling: **Goed**

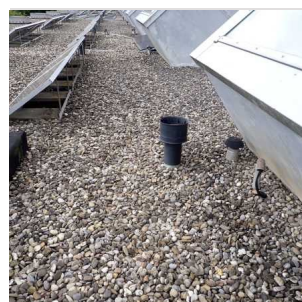
Voor zover visueel waarneembaar zijn er tijdens de keuring geen afwijkingen aan deze doorvoer geconstateerd. Deze doorvoer verkeert in goede conditie en kan functioneren. Het model van de dakdoorvoer en daarmee de aansluitingen met het dak zijn voldoende op elkaar afgestemd, de aansluitingen tussen doorvoer en dakbedekking is voldoende.

Beoordeling: **Goed**

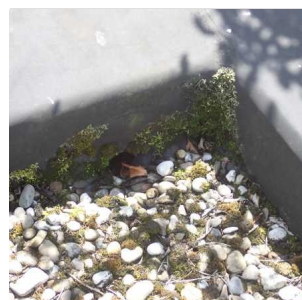
## Dak van aanbouw - Dakbedekking

Beoordeling: **Voldoende**

1 - 5 jaar: € 105

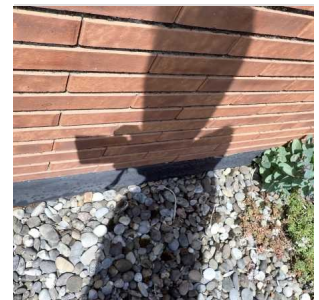
De loodstroken / voorzieningen verkeren in een voldoende conditie. Hier zijn geen gebreken waargenomen. De overlap is voldoende. Het materiaal is van voldoende dikte. Het geheel kan functioneren als bedoeld, loodwerk regelmatig controleren, eventueel aankloppen daar waar nodig.

Beoordeling: **Goed**

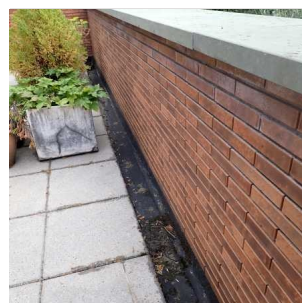
Voor zover visueel waarneembaar zijn er tijdens de keuring geen afwijkingen aan dit onderdeel van het dakterras geconstateerd. Dit onderdeel / voorziening verkeert in goede conditie en kan functioneren.

Beoordeling: **Goed**

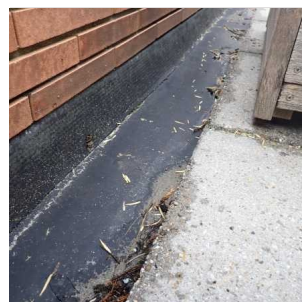
Voor zover visueel waarneembaar zijn er tijdens de keuring geen afwijkingen aan dit onderdeel van de vloer van het dakterras geconstateerd. Dit onderdeel / voorziening verkeert in goede conditie en kan functioneren.

Beoordeling: **Goed**

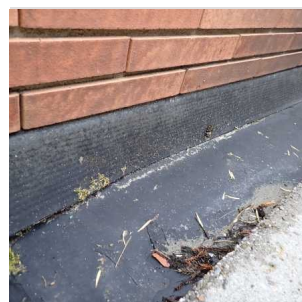
## Dakterras voorzieningen - Waterkerende voorziening

De afwerkingen, de waterkerende voorzieningen zijn geïnspecteerd. Hierbij zijn geen gebreken opgemerkt. Het geheel verkeert in een voldoende conditie.

Beoordeling: **Goed**

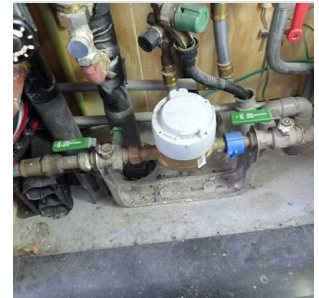
De tappunten zijn gecontroleerd en de hoeveelheid waterafgifte is voldoende. Het gehele systeem functioneert voldoende. Er zijn geen bijzonderheden aangetroffen.

Beoordeling: **Goed**

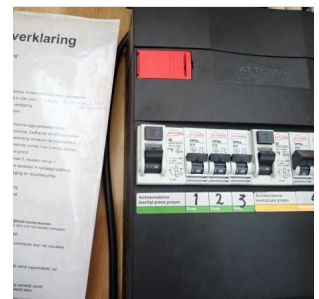
### Elektra - Aardlek

Indien u zekerheid wenst over het veilig en goed functioneren van deze schakelaars zullen deze moeten worden doorgemeten. U kunt hiervoor contact met ons opnemen of een plaatselijk elektricien een meting laten uitvoeren.

Ter info

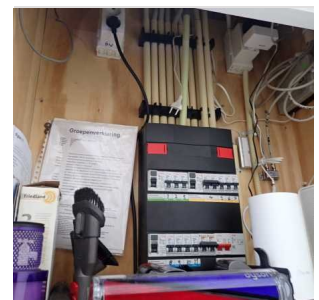
### Elektra - Groepenkast

Als tijdens de inspectie geen spanning op het systeem stond, zorgt dit voor beperking van de beoordeling en is dit apart vermeld.

Beoordeling: **Goed**

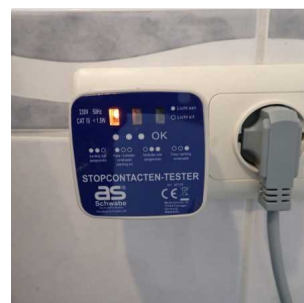
## Elektra - Randaarding

Voor zover visueel waarneembaar zijn er tijdens de keuring geen afwijkingen aan de randaarding geconstateerd.

Beoordeling: **Goed**

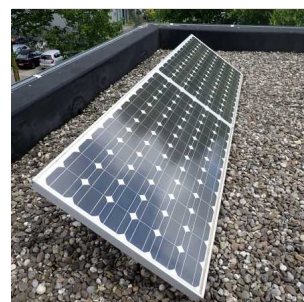
Voor zover visueel waarneembaar zijn er tijdens de keuring geen afwijkingen aan de zonnepanelen geconstateerd. Er is geen controle op het functioneren uitgevoerd.

Beoordeling: **Goed**

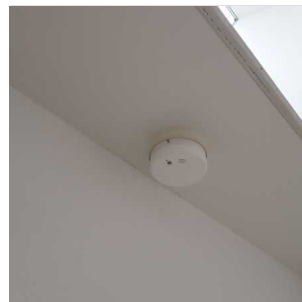
## Veiligheidsinstallatie - Rookmelder

In dit object zijn voldoende rookmelders aanwezig. Op de melders zit een testknop. Wij adviseren u deze bij voorkeur twee maal per jaar op signaal te testen. De melder dient verder te worden onderhouden (reinigen) en mag niet worden geschilderd. Rookmelders dienen op alle verdiepingen aanwezig te zijn.

Ter info

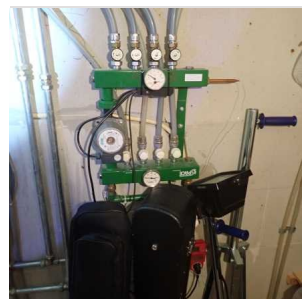
Voor zover visueel waarneembaar zijn er tijdens de keuring geen afwijkingen aan de vloerverwarming geconstateerd. Dit onderdeel / voorziening verkeert voor zover zichtbaar in goede conditie en kan functioneren.

Beoordeling: **Goed**

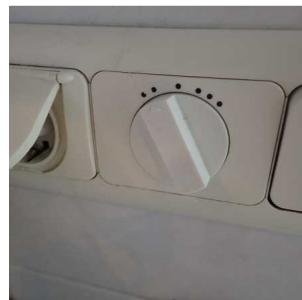
Voor zover visueel waarneembaar zijn er tijdens de keuring geen afwijkingen aan de MV box geconstateerd. Dit onderdeel / voorziening verkeert in goede conditie. Het centraal geregeld mechanisch ventilatiesysteem lijkt te kunnen functioneren.

Beoordeling: **Goed**

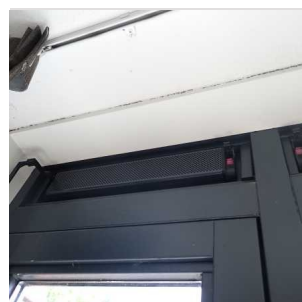
Voor zover visueel waarneembaar zijn er tijdens de keuring geen afwijkingen aan de natuurlijke ventilatie geconstateerd. Dit onderdeel / voorziening verkeert in goede conditie en kan functioneren.

Beoordeling: **Goed**

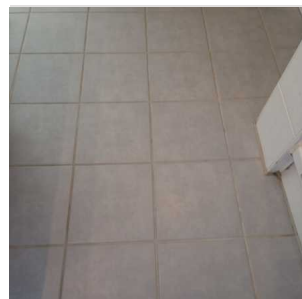
Voor zover visueel waarneembaar zijn er tijdens de keuring geen afwijkingen aan de vloer en afwerking geconstateerd. Dit onderdeel / voorziening verkeert in goede conditie en kan functioneren

Beoordeling: **Goed**

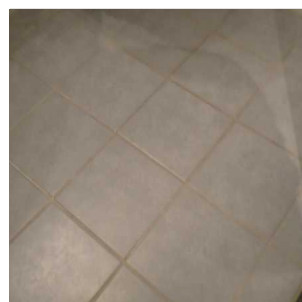
### Badkamer - Vloer

Voor zover visueel waarneembaar zijn er tijdens de keuring geen afwijkingen aan de vloer en afwerking geconstateerd. Dit onderdeel / voorziening verkeert in goede conditie en kan functioneren

Beoordeling: **Goed**

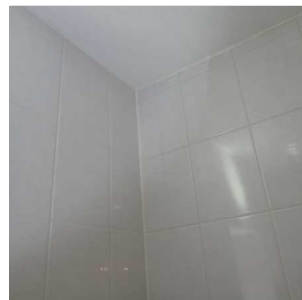
### 1e Verdieping - Tegelwerk

Deze is op enkele plaatsen gecontroleerd op bevestiging. De afwerking zit voldoende vast. De hechting is voldoende.

Beoordeling: **Goed**

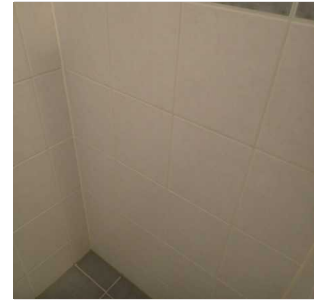
Voor zover visueel waarneembaar zijn er tijdens de keuring geen afwijkingen aan de wanden en afwerking geconstateerd. Dit onderdeel / voorziening verkeert in goede conditie en kan functioneren

Beoordeling: **Goed**

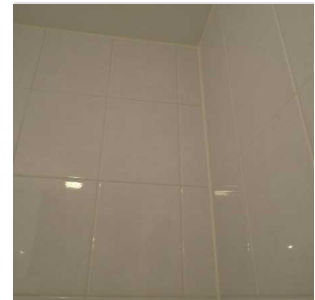
### Begane grond - Tegelwerk

Deze is op enkele plaatsen gecontroleerd op bevestiging. De afwerking zit voldoende vast. De hechting is voldoende.

Beoordeling: **Goed**

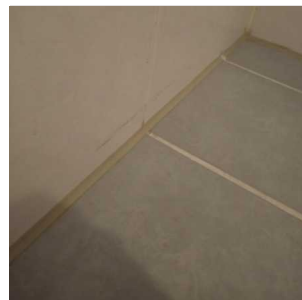
Voor zover visueel waarneembaar zijn er tijdens de keuring geen afwijkingen aan het kitwerk geconstateerd. Dit onderdeel / voorziening verkeert in goede conditie en kan functioneren

Beoordeling: **Goed**

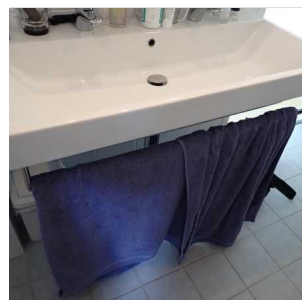
## Badkamer - Wasbak

Voor zover visueel waarneembaar zijn er tijdens de keuring geen afwijkingen aan de wasbak geconstateerd. Dit onderdeel / voorziening verkeert in goede conditie en kan functioneren.

Beoordeling: **Goed**

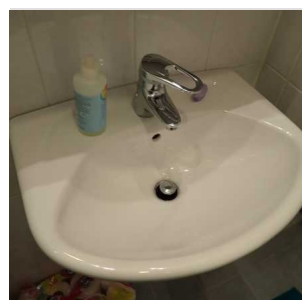
## Badkamer - Wasbak

Voor zover visueel waarneembaar zijn er tijdens de keuring geen afwijkingen aan de wasbak geconstateerd. Dit onderdeel / voorziening verkeert in goede conditie en kan functioneren.

Beoordeling: **Goed**

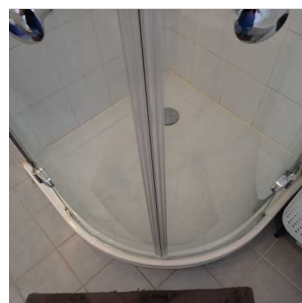
## Badkamer - Douchebak

Voor zover visueel waarneembaar zijn er tijdens de keuring geen afwijkingen aan de douchebak geconstateerd. Dit onderdeel / voorziening verkeert in goede conditie en kan functioneren.

Beoordeling: **Goed**

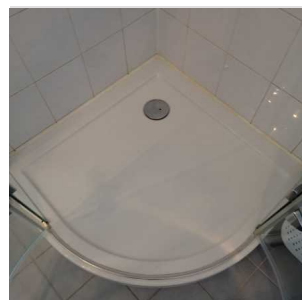
Stabiliteit van de douchebak

De badkamer is geïnspecteerd, er zijn geen gebreken aan de aanwezige voorzieningen aangetroffen. Deze onderdelen kunnen voldoende en als bedoeld functioneren.

Beoordeling: **Goed**

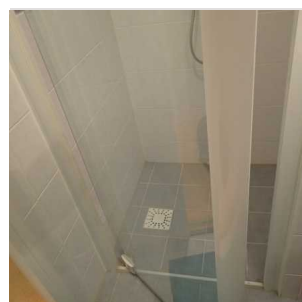
## Badkamer - Inloophdouche

Voor zover visueel waarneembaar zijn er tijdens de inspectie geen afwijkingen aan de inloophdouche geconstateerd. Dit onderdeel / voorziening verkeert in goede conditie en kan functioneren

Beoordeling: **Goed**

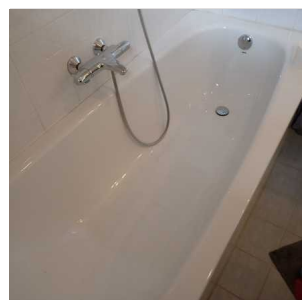
## Badkamer - Bad

Voor zover visueel waarneembaar zijn er tijdens de keuring geen afwijkingen aan het bad geconstateerd. Dit onderdeel / voorziening verkeert in goede conditie en kan functioneren.

Beoordeling: **Goed**

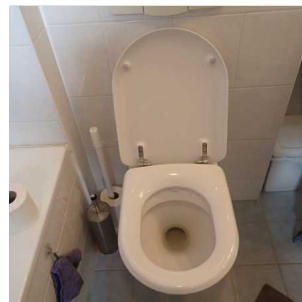
Voor zover visueel waarneembaar zijn er tijdens de keuring geen afwijkingen aan de toiletpot geconstateerd. Dit onderdeel / voorziening verkeert in goede conditie en kan functioneren.

Beoordeling: **Goed**

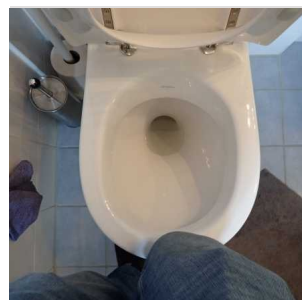
#### De bevestiging van de toiletpot

Er zijn geen gebreken aan de montage van de toiletpot geconstateerd. Het geheel kan voldoende functioneren. Bij hangende toiletpotten regelmatig de ophanging en de afdichting controleren. Bij staande toiletpotten de afdichting aan de onder en achterzijde regelmatig controleren.

Beoordeling: **Goed**

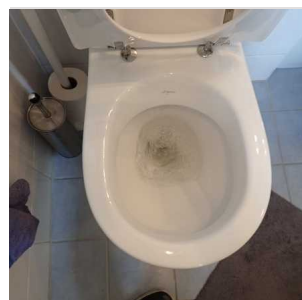
#### Doorspoeling van het toilet

Tijdens de controle aan het toilet is mede gecontroleerd of het water vlot wegspoelt en niet 'blijft hangen'. Eventuele vertragingen in het afvoeren van dit afvalwater kunnen een indicatie zijn dat er (beginnende) rioolproblemen zijn. In dit geval is er bij deze controle geen probleem opgemerkt. De doorspoeling verloopt vlot en 'soepel'.

Beoordeling: **Goed**

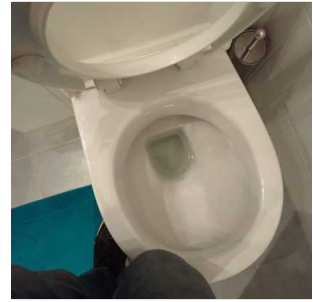
Er zijn geen gebreken aan de montage van de toiletpot geconstateerd. Het geheel kan voldoende functioneren. Bij hangende toiletpotten regelmatig de ophanging en de afdichting controleren. Bij staande toiletpotten de afdichting aan de onder en achterzijde regelmatig controleren.

Beoordeling: **Goed**

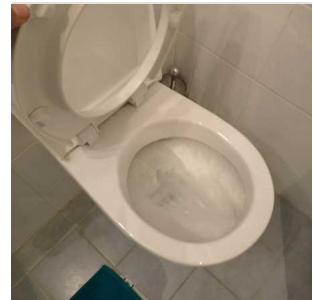
#### Doorspoeling van het toilet

Tijdens de controle aan het toilet is mede gecontroleerd of het water vlot wegspoelt en niet 'blijft hangen'. Eventuele vertragingen in het afvoeren van dit afvalwater kunnen een indicatie zijn dat er (beginnende) rioolproblemen zijn. In dit geval is er bij deze controle geen probleem opgemerkt. De doorspoeling verloopt vlot en 'soepel'.

Beoordeling: **Goed**

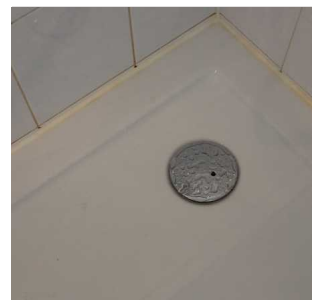
Voor zover visueel waarneembaar zijn er tijdens de keuring geen afwijkingen aan de afvoer geconstateerd. Dit onderdeel / voorziening verkeert in goede conditie en kan functioneren

Beoordeling: **Goed**

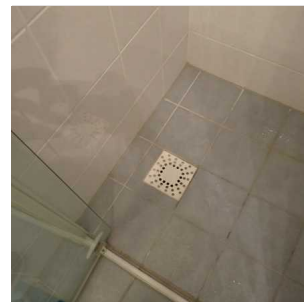
Voor zover visueel waarneembaar zijn er tijdens de keuring geen afwijkingen aan de afvoer geconstateerd. Dit onderdeel / voorziening verkeert in goede conditie en kan functioneren

Beoordeling: **Goed**

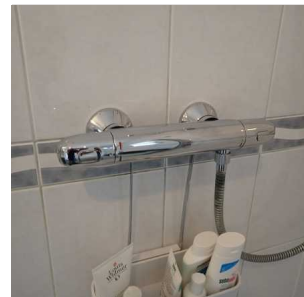
Voor zover visueel waarneembaar zijn er tijdens de keuring geen afwijkingen aan dit onderdeel geconstateerd. Dit onderdeel / voorziening verkeert in goede conditie en kan functioneren

Beoordeling: **Goed**

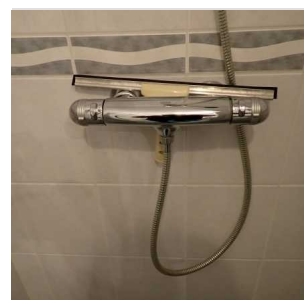
Voor zover visueel waarneembaar zijn er tijdens de keuring geen afwijkingen aan dit onderdeel geconstateerd. Dit onderdeel / voorziening verkeert in goede conditie en kan functioneren

Beoordeling: **Goed**

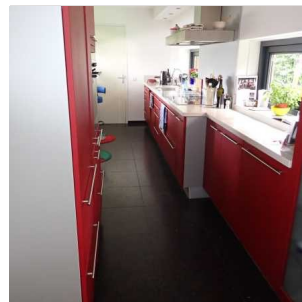
Voor zover visueel waarneembaar zijn er tijdens de keuring geen afwijkingen aan keukenblok geconstateerd. Dit onderdeel en/of deze voorziening verkeert in goede conditie en kan functioneren.

Beoordeling: **Goed**

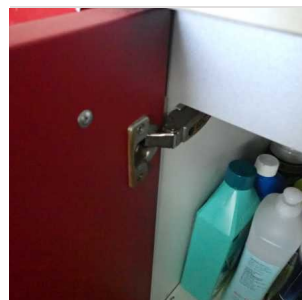
#### Functioneren van hang- en sluitwerk

Het hang- en sluitwerk van de keukenkastdeuren verkeert in een voldoende conditie. Het geheel kan goed functioneren. Er zijn geen gebreken.

Beoordeling: **Goed**

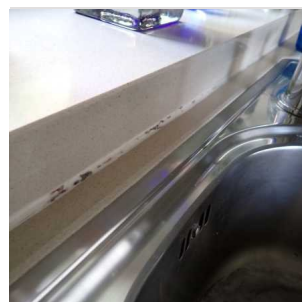
#### Kitafwerkingen

De kitafwerkingen m.b.t. de wasbak en/of het werkblad dienen naadloos op elkaar en op de wanden aan te sluiten en/of in elk geval dient de aansluiting tussen deze elementen waterdicht te zijn. In dit geval zijn er geen gebreken aangetroffen.

Beoordeling: **Goed**

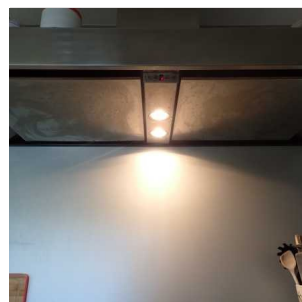
Voor zover visueel waarneembaar zijn er tijdens de keuring geen afwijkingen aan dit onderdeel geconstateerd. Dit onderdeel / voorziening verkeert in goede conditie en kan functioneren.

Beoordeling: **Goed**

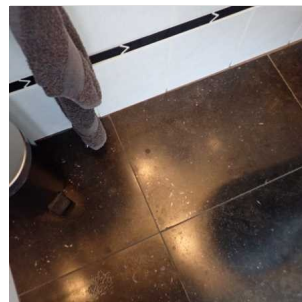
De afwerking van de vloer in het toilet verkeert in een voldoende conditie. Er zijn geen bijzonderheden aangetroffen. De afwerking lijkt voldoende te kunnen functioneren en is voldoende waterdicht.

Beoordeling: **Goed**

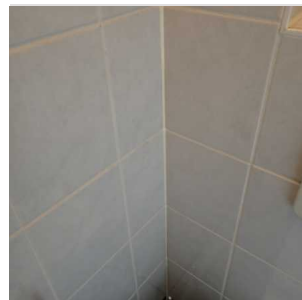
#### Conditie van de wandafwerking

De afwerking van de wand in het toilet verkeert in een voldoende conditie. Er zijn geen bijzonderheden aangetroffen. De afwerking lijkt voldoende te kunnen functioneren en is voldoende waterdicht.

Beoordeling: **Goed**

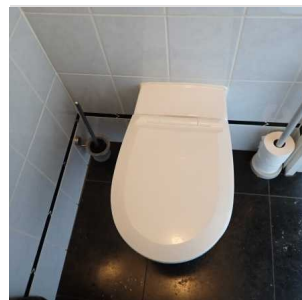
#### Het toilet verkeert in goede conditie

Het toilet en de aanwezige voorzieningen zijn visueel gecontroleerd op gebreken. Het toilet verkeert in een goede conditie, en kan behoudens het reguliere onderhoud aan de waterkerende afdichtingen goed functioneren.

Beoordeling: **Goed**

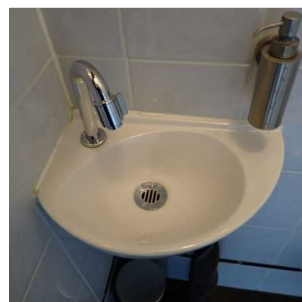
Voor zover visueel waarneembaar zijn er tijdens de keuring geen afwijkingen aan de wasbak geconstateerd. Dit onderdeel / voorziening verkeert in goede conditie en kan functioneren

Beoordeling: **Goed**

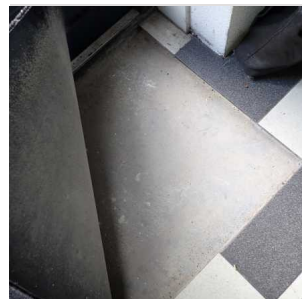
De vloer is, voor zover visueel waarneembaar, vlak en stabiel. Er zijn vanaf de bovenzijde geen bijzonderheden aan de vloer aangetroffen. Er zijn geen metingen verricht, de vlakheid is visueel beoordeeld.

Beoordeling: **Goed**

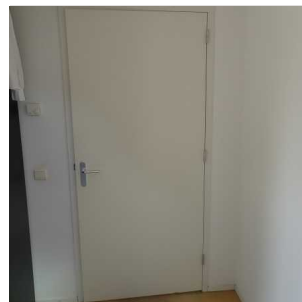
Voor zover visueel waarneembaar zijn er tijdens de keuring geen afwijkingen aan de kozijnen geconstateerd. Dit onderdeel / voorziening verkeert in goede conditie en kan functioneren.

Beoordeling: **Goed**

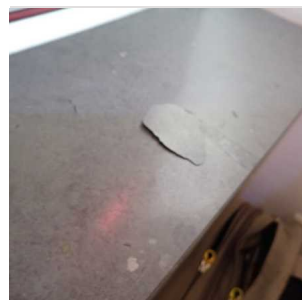
De conditie binnendeuren, wanden en kozijnen

In de binnenramen, deuren of kozijnen zijn gebreken opgemerkt, zoals schade aan ramen, deuren, kozijnen of vensterbanken. Deze gebreken worden niet beschouwd als een bouwkundige tekortkoming. Herstel is daarom niet dringend noodzakelijk. Indien gewenst kunnen echter de benodigde aanpassingen of vervangingen worden uitgevoerd, zodat het geheel weer correct en naar behoren functioneert.

Ter info

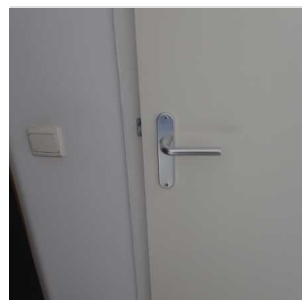
Hang- en sluitwerk

Het hang- en sluitwerk functioneert voldoende. Regulier onderhoud dient op termijn te worden uitgevoerd.

Beoordeling: **Goed**

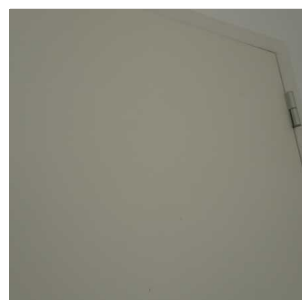
Schilderwerk van kozijnen

De binnenkozijnen, ramen, deuren en het schilderwerk verkeren in een voldoende conditie. Regulier onderhoud aan schilderwerk dient op termijn te worden uitgevoerd.

Beoordeling: **Goed**

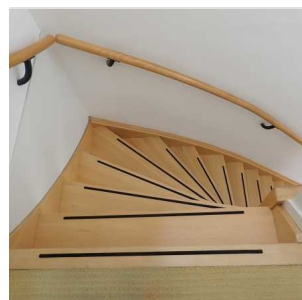
Voor zover visueel waarneembaar zijn er tijdens de keuring geen afwijkingen aan de trappen en leuning geconstateerd. Dit onderdeel / voorziening verkeert in goede conditie en kan functioneren.

Beoordeling: **Goed**
