# Bouwkundig Rapport

**De Laat de Kanterstraat 9  
2313 JS Leiden**

**Perfectkeur**

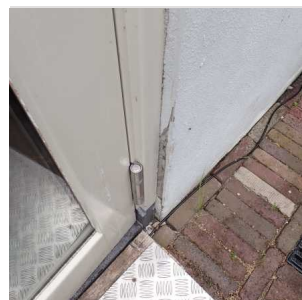
### Schade stucwerk

Er is schade aan het stucwerk. De schade die is opgemerkt, dient te worden hersteld, waarna één en ander kan worden afgewerkt conform het bestaande werk. Om een betere waterdichtheid te verkrijgen adviseren wij u het geheel te (laten) hydrofoberen na herstel van het stucwerk.

Beoordeling: **Voldoende**

1 - 5 jaar: € 75

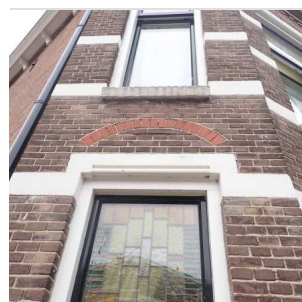
### Beton (oud, geen dil.)

Voor zover visueel waarneembaar zijn er tijdens de keuring geen afwijkingen aan dit constructieve onderdeel geconstateerd. Dit element verkeert in goede conditie kan functioneren.

Beoordeling: **Goed**

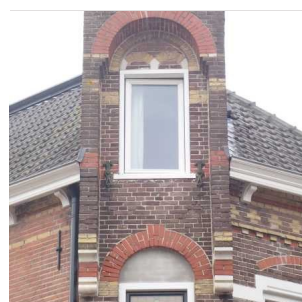
#### Conditie rollagen & lateien

Voor zover visueel waarneembaar zijn er tijdens de keuring geen afwijkingen aan dit constructieve onderdeel geconstateerd. Dit element verkeert in goede conditie kan functioneren.

Beoordeling: **Goed**

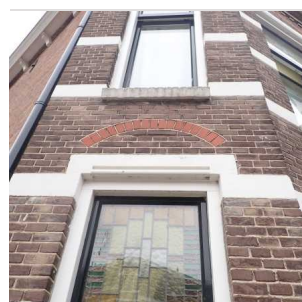
## Waterkerende voorziening

Voor zover visueel waarneembaar zijn er tijdens de inspectie geen afwijkingen aan de waterkerende voorziening geconstateerd. Dit onderdeel / voorziening verkeert in goede conditie en kan functioneren.

Beoordeling: **Goed**

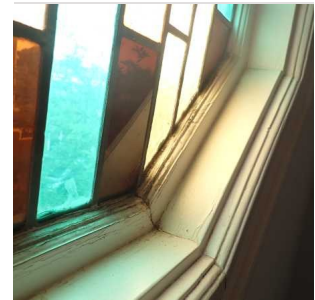
De aanwezige beglazing is gecontroleerd op lekkage en breuk, dit is niet opgemerkt. De beglazing verkeert in een goede conditie, er zijn geen gebreken opgemerkt. Het geheel kan functioneren.

Beoordeling: **Goed**

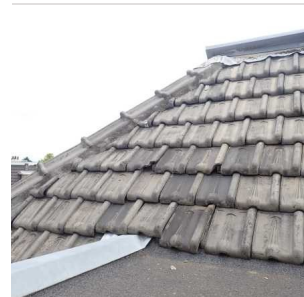
Beoordeling: **Slecht**

direct (0 - 2 mnd): € 190

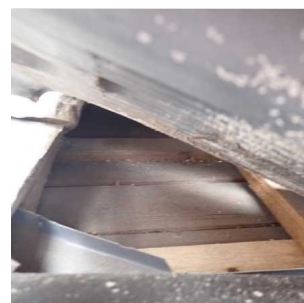
## Dak hoofdgebouw - Dakbeschot

Het dakbeschot van het hoofddak verkeert in een toereikende conditie. Er zijn geen gebreken aan dit deel van het dak opgemerkt. Het dakbeschot is (voor zover dit waarneembaar was) deels en zeer plaatselijk geïnspecteerd. Het is in de meeste gevallen, i.v.m. de afwerkingen onmogelijk om het hele dakvlak te inspecteren.

Beoordeling: **Goed**

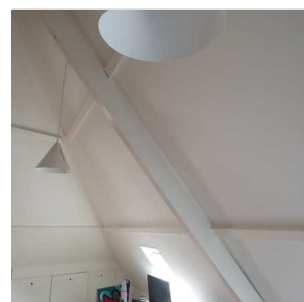
De dakconstructie is geïnspecteerd. Dit betreft een visuele inspectie. De constructie verkeert in een voldoende conditie. Er zijn, voor zover de inspectie aan dit element is uitgevoerd, geen zichtbare gebreken opgemerkt. Het is vanzelf onmogelijk om het hele dakvlak te inspecteren.

Beoordeling: **Goed**

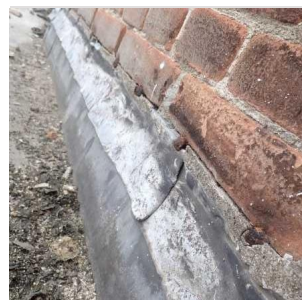
## Dak hoofdgebouw - Waterkerende voorziening

Beoordeling: **Slecht**

direct (0 - 2 mnd): € 90

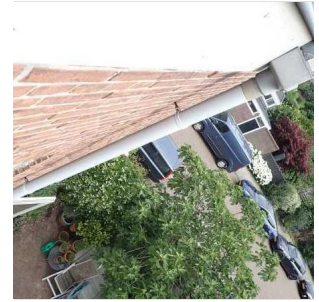
Er zijn geen gebreken aan de overstekken/ boeiboorden aangetroffen. Het geheel verkeert in voldoende conditie en kan functioneren. Uiteraard dient er wel regulier onderhoud te worden uitgevoerd. Dit onderhoud is afhankelijk van de huidige conditie, het materiaal en de kleur.

Beoordeling: **Goed**

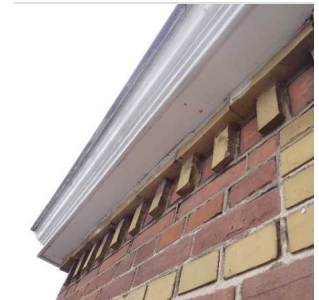
### Schilderwerk

Beoordeling: **Voldoende**

1 - 5 jaar: € 2.250

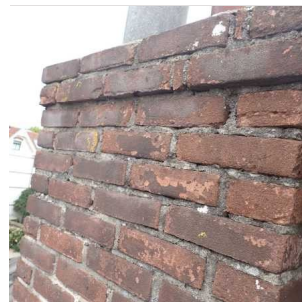
## Schoorsteen

Beoordeling: **Voldoende**

1 - 5 jaar: € 475

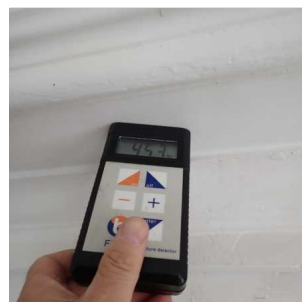
Beoordeling: **Onvoldoende**

direct (3 - 12 mnd): € 225

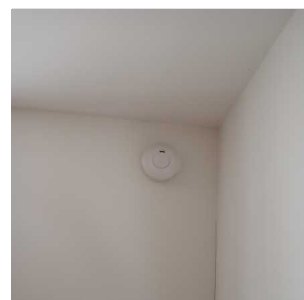
## Veiligheidsinstallatie - Rookmelder

### Niet aanwezig op iedere verdieping

Vanaf 1 juli 2022 is in iedere woning een rookmelder verplicht. Deze verplichting bestaat al sinds 2003 voor nieuwbouwhuizen, maar in de nieuwe wetgeving staat dat ook in bestaande woningen op iedere verdieping een rookmelder moet hangen. Geadviseerd wordt om deze per direct aan te brengen.

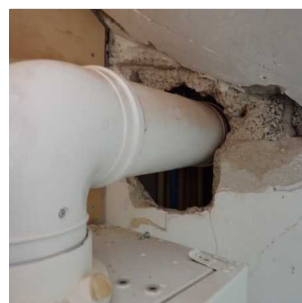
Beoordeling: **Voldoende**

1 - 5 jaar: € 240

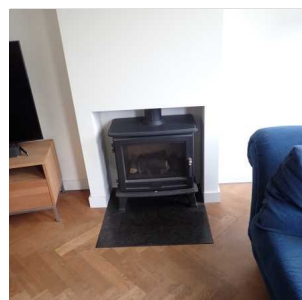
De houtkachel is al lang niet meer in gebruik geweest. Indien u deze opnieuw wenst te gaan gebruiken is een inspectie en een controle van het rookkanaal door een specialist aanbevolen.

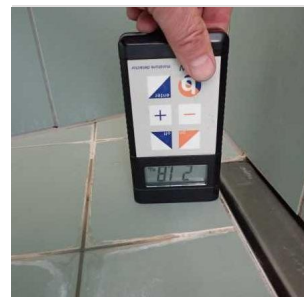
##### Vocht gemeten

In de vloer is een verhoogd percentage vocht gemeten. Dit kan leiden tot schade aan bijvoorbeeld stucwerk, wand, plafond of vloerafwerking. De oorzaak van dit vocht is visueel niet altijd zichtbaar. De vermoedelijke oorzaak is echter de waterdichtheid van de douchegelegenheid, bijvoorbeeld door lekkende kit en/ of cementvoegen. Het vocht in de bouwkundige constructie zal indien voornoemde gebreken zijn opgelost op termijn drogen. Op korte termijn dient herstel te worden uitgevoerd.

Beoordeling: **Onvoldoende**

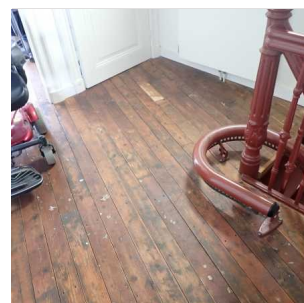
Het is visueel waarneembaar dat (een deel van) de vloer afloopt of verzakt is, wat niet ongebruikelijk is bij oudere woningen. De genoemde gebreken zijn niet van een dermate ernstige aard dat er problemen met de vloer worden verwacht. Deze situatie kan gehandhaafd blijven.

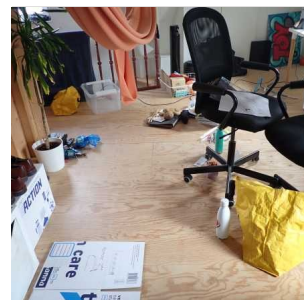
#### 2e Verdieping - Hout

Het is visueel waarneembaar dat (een deel van) de vloer afloopt of verzakt is, wat niet ongebruikelijk is bij oudere woningen. De genoemde gebreken zijn niet van een dermate ernstige aard dat er problemen met de vloer worden verwacht. Deze situatie kan gehandhaafd blijven.

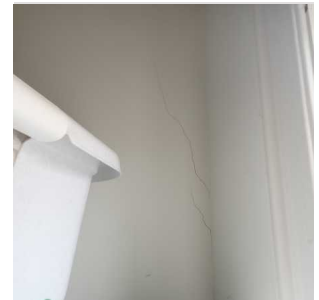
#### Krimpscheuren

In de wanden is scheurvorming aanwezig. De vermoedelijke oorzaak hiervan is een natuurlijke werking en zetting van de materialen. Dit heeft dus geen constructieve betekenis. De gebreken aan de wand en de afwerking kunnen worden hersteld conform het bestaande werk.

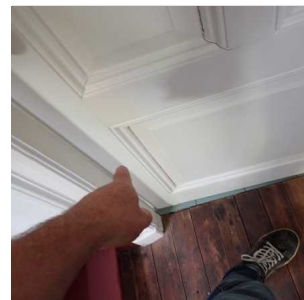
#### Lekkageplekken in plafond

Er is een lekkageplek t.p.v de schoorsteen> slaapkamer waarneembaar. De mogelijke oorzaken hiervan (indien te achterhalen) worden elders in dit rapport benoemd. Na herstel van de oorzaak kan het esthetisch herstel conform de bestaande afwerking worden uitgevoerd.

Beoordeling: **Onvoldoende**

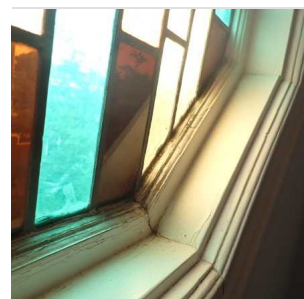
Aan de binnenkozijnen, ramen, deuren en het schilderwerk dient onderhoud te worden uitgevoerd. Gebreken herstellen, schilderwerk afwerken en aanhelen conform het bestaande werk.

Beoordeling: **Voldoende**

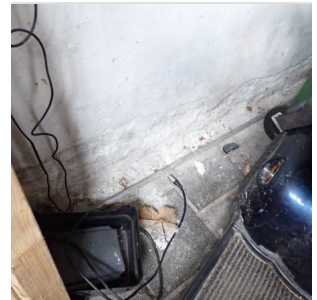
Het onderste deel van het trasraam verkeert in minder goede conditie. Deze is aangetast door vocht en groene uitslag. Ook is (beginnende) mosgroei aanwezig. Hier is een verhoogd risico op optrekkend vocht, wat juist door het trasraam voorkomen zou moeten worden. Na reiniging kan worden bezien of er gebreken zijn die hersteld moeten worden. Preventief zou in dit geval een smalle strook grind langs de gevel kunnen zorgen voor een mindere vochtbelasting.

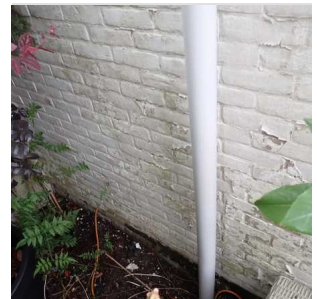
Het schilderwerk van de gevel verkeert niet in een optimale conditie. Op termijn dient nieuw schilderwerk te worden aangebracht. Laat u vooraf goed en deskundig informeren door een verfadviseur over het te gebruiken verfsysteem.

Beoordeling: **Voldoende**

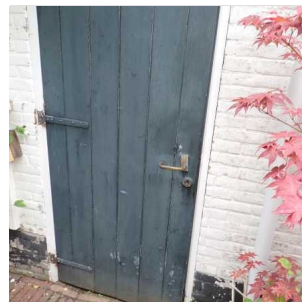
Het schilderwerk behoeft aandacht. Professioneel onderhoud dient te worden uitgevoerd. Met name de gevoelige delen, zoals liggende delen en verbindingen, extra behandelen. Voor zover noodzakelijk inspectie en herstel van gebreken uitvoeren aan zwakke plekken.

Beoordeling: **Onvoldoende**

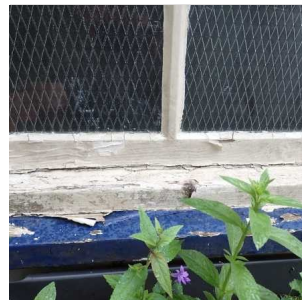
Er zijn gebreken aan het stopverf. Indien de aansluiting tussen de beglazing en het kozijn in een slechte conditie verkeert kan vocht intreden en is er een hoog risico op niet zichtbare gebreken van binnenuit. De gebreken dienen te worden hersteld. Na herstel dient uiteraard ook het schilderwerk te worden uitgevoerd.

Beoordeling: **Onvoldoende**

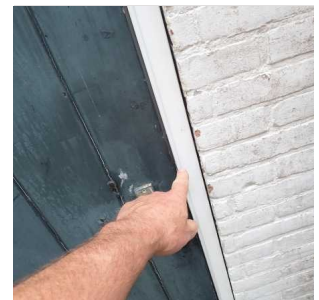
De montage / bevestiging is onvoldoende uitgevoerd. Hierdoor staat het kozijn los. Kozijn dient te worden vastgezet.

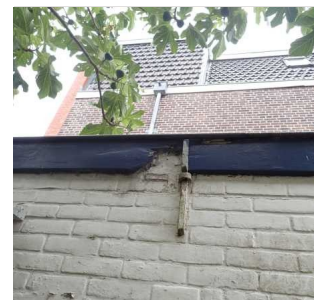
In dit onderdeel is houtrot aangetroffen. De exacte schade zal pas zichtbaar worden tijdens de noodzakelijk uit te voeren werkzaamheden. Om verdere schade te voorkomen dient onderhoud en herstel te worden uitgevoerd, waarbij de rotte delen dienen te worden vervangen.

Beoordeling: **Onvoldoende**

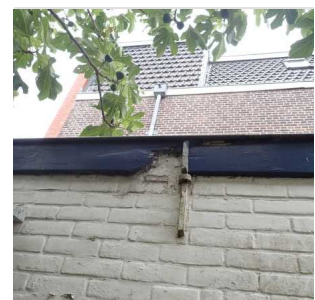
#### Schilderwerk

Het schilderwerk behoeft aandacht. Professioneel onderhoud dient te worden uitgevoerd. Met name de gevoelige delen, zoals liggende delen en verbindingen, extra behandelen. Voor zover noodzakelijk inspectie en herstel van gebreken uitvoeren aan zwakke plekken.

Beoordeling: **Onvoldoende**
