# Bouwkundig Rapport

**Stieltjesstraat 36  
2313 SL Leiden**

Op 12 juni 2025 heb ik een bouwkundig onderzoek uitgevoerd aan de Stieltjesstraat 36. Dat heb ik met veel genoegen en naar beste kunnen en weten gedaan. De resultaten van mijn bevindingen en adviezen vindt u terug in dit volledige bouwkundige rapport. Deze voldoet aan de NTA 8060:2021. Dit is de norm die een eenduidige methodiek beschrijft om de bouwkundige staat vast te leggen.

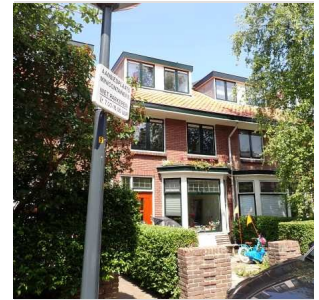
#### Risico inschatting van de fundering

Voor zover dit visueel waarneembaar was tijdens het onderzoek, zijn er geen bijzonderheden aan de woning aangetroffen die een probleem aan de fundering doen vermoeden.

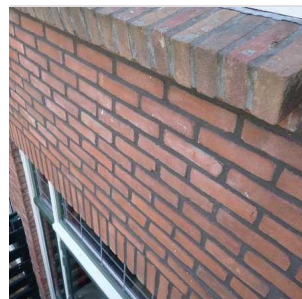
Voor zover visueel waarneembaar zijn er tijdens de keuring geen afwijkingen aan het metselwerk geconstateerd. Dit onderdeel / voorziening verkeert in goede conditie en kan functioneren.

Beoordeling: **Goed**

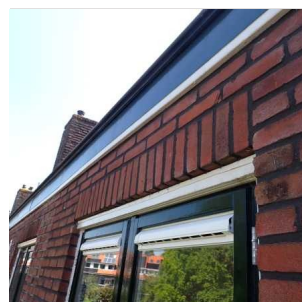
Voor zover visueel waarneembaar zijn er tijdens de keuring geen afwijkingen aan dit constructieve onderdeel geconstateerd. Dit element verkeert in goede conditie en kan functioneren.

Beoordeling: **Goed**

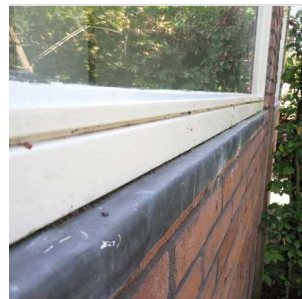
Voor zover visueel waarneembaar zijn er tijdens de inspectie geen afwijkingen aan de waterkerende voorziening geconstateerd. Dit onderdeel / voorziening verkeert in goede conditie en kan functioneren.

Beoordeling: **Goed**

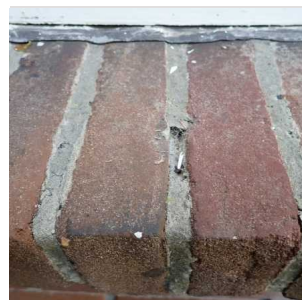
#### De conditie van het voegwerk

Het voegwerk van de waterslag is uitgespoeld en/of onvoldoende aanwezig. Hierdoor is vochtintrede in de gevel mogelijk met een risico op lekkage. De gebreken aan het voegwerk dienen te worden hersteld. Oude voegen verwijderen, materialen schoonslijpen en geheel reinigen, waarna de nieuwe voeg aangebracht kan worden.

Beoordeling: **Onvoldoende**

direct (3 - 12 mnd): € 180

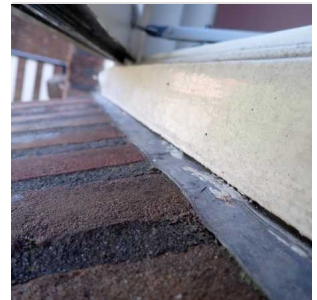
Door een capillaire werking kan vocht in smalle naden hoger opkruipen dan het normaal zou doen. Dit verschijnsel treedt op bij nauwe aansluitingen of bij foutief aangebracht lood. Dit kan zowel omhoog als omlaag als in horizontale banen gebeuren. Een opening van 7 mm wordt over het algemeen groot genoeg geacht om te voorkomen dat er capillaire werking optreedt.

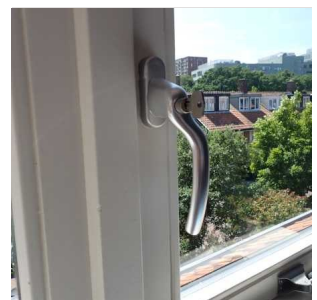
Het hang en sluitwerk is gecontroleerd. Het materiaal functioneert prima en is goed onderhouden. Regulier onderhoud dient jaarlijks uitgevoerd te worden.

Beoordeling: **Goed**

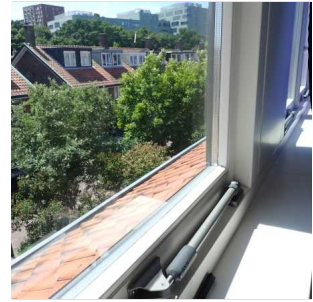
De aanwezige beglazing is gecontroleerd op lekkage en breuk, dit is niet opgemerkt. De beglazing verkeert in een goede conditie, er zijn geen gebreken opgemerkt. Het geheel kan functioneren.

Beoordeling: **Goed**

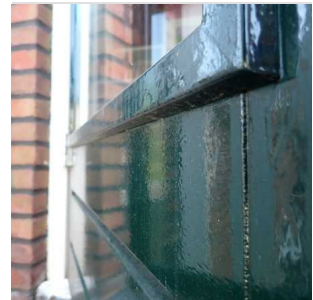
#### Geen geventileerde glaslat

Bij dubbele beglazing dient, conform het huidige bouwbesluit, de onderste glaslat in de sponning te kunnen ventileren. Bij handhaving van de huidige situatie is er een verhoogd risico op houtrot in het kozijn of raamsponning. Bij oude beglazing is de sponning meestal volledig afgekit. Het aanbrengen van een dergelijke lat heeft dan geen nut. Dit is echter pas zichtbaar na verwijdering van de glaslaten.

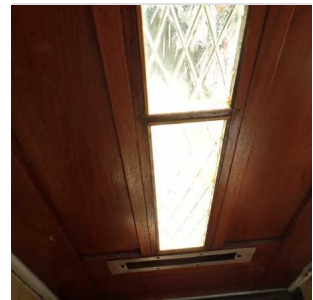
De aanwezige beglazing is gecontroleerd op lekkage en breuk, dit is niet opgemerkt. De beglazing verkeert in een goede conditie, er zijn geen gebreken opgemerkt. Het geheel kan functioneren.

Beoordeling: **Goed**

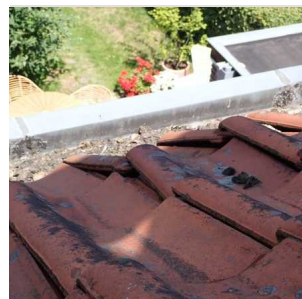
De dekking van het pannendak is niet optimaal en vormt een verhoogd risico op lekkage, zeker bij slagregen of stuifsnieuw. Naast het reguliere onderhoud adviseren we per direct het dak te controleren op gebreken, daar waar nodig een pan vervangen en/of qua dekking corrigeren (recht leggen).

Beoordeling: **Onvoldoende**

direct (3 - 12 mnd): € 90

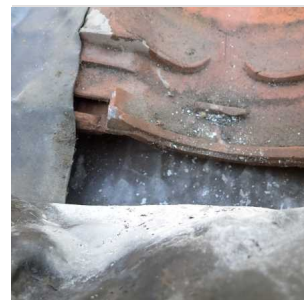
Over het dakbeschot is een folie aangebracht, waardoor het dakbeschot niet te inspecteren is. Een niet ventilerende folie vormt een risico op condensvorming, indien de kap aan de binnenzijde is of wordt geïsoleerd.

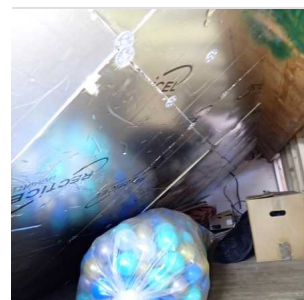
Schuine, met pannen gedekte daken, kunt u aan de binnenkant isoleren, mits er aan de buitenzijde, onder de pannen, geen dampremmende folie of asfalt papier is aangebracht. Is dat wel het geval, dan kunt u alleen aan de buitenzijde isoleren. Het is aan te raden dit door een vakman uit te laten voeren.

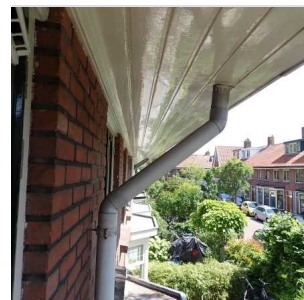
Er zijn geen gebreken aan de overstekken/ boeiboorden aangetroffen. Het geheel verkeert in voldoende conditie en kan functioneren. Uiteraard dient er wel regulier onderhoud te worden uitgevoerd. Dit onderhoud is afhankelijk van de huidige conditie, het materiaal en de kleur.

Beoordeling: **Goed**

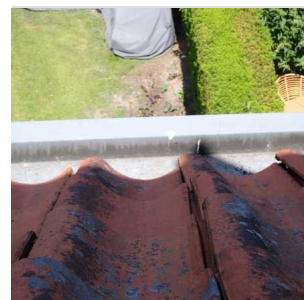
Voor zover visueel waarneembaar zijn er tijdens de inspectie geen afwijkingen aan dit onderdeel geconstateerd. Dit onderdeel / deze voorziening verkeert in goede conditie en kan functioneren. Het afschot van de goot is voldoende. In dit geval is het regelmatig onderhouden c.q. reinigen van de goot wel van belang.

Beoordeling: **Goed**

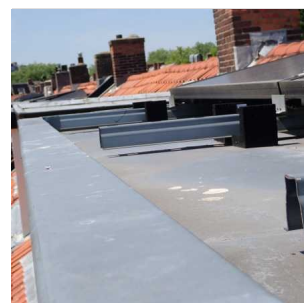
De dakbedekking van het dak en de randafwerking verkeren in een voldoende conditie. Het geheel is uitsluitend visueel geïnspecteerd. Hierbij zijn geen gebreken opgemerkt. Advies: regelmatig vuil en blad verwijderen. Tevens jaarlijks inspectie op gebreken uitvoeren.

Beoordeling: **Goed**

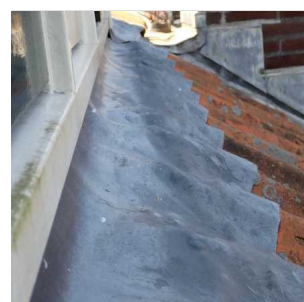
De loodstroken verkeren in een voldoende conditie. Hier zijn geen gebreken waargenomen. De overlap is voldoende. Het materiaal is van voldoende dikte. Het geheel kan functioneren als bedoeld. Controleer het loodwerk regelmatig en eventueel aankloppen daar waar nodig.

Beoordeling: **Goed**

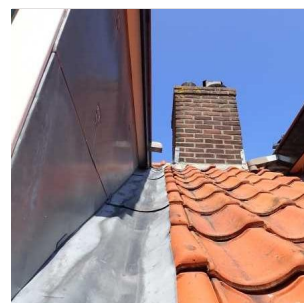
Er zijn geen gebreken aan de zijwangen van de dakkapel aangetroffen. Deze voorziening is in verband met de hoogte beperkt en alleen visueel (met hulpmiddelen) geïnspecteerd.

Beoordeling: **Goed**

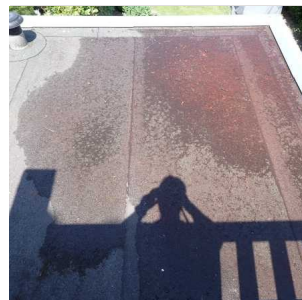
Het dakvlak, de afwerkingen inclusief de bedekking van de aanbouw zijn geïnspecteerd. Hierbij zijn geen gebreken opgemerkt. Het geheel verkeert in een voldoende conditie.

Beoordeling: **Goed**

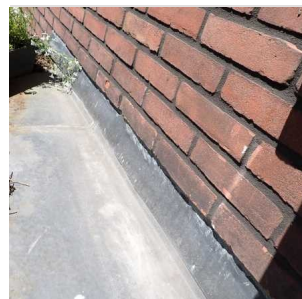
De afwerkingen, de waterkerende voorzieningen zijn geïnspecteerd. Hierbij zijn geen gebreken opgemerkt. Het geheel verkeert in een voldoende conditie.

Beoordeling: **Goed**

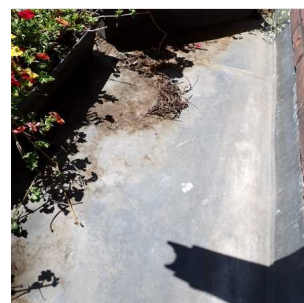
Het dakvlak, de afwerkingen inclusief de bedekking van de erker zijn geïnspecteerd. Hierbij zijn geen gebreken opgemerkt. Het geheel verkeert in een voldoende conditie.

Beoordeling: **Goed**

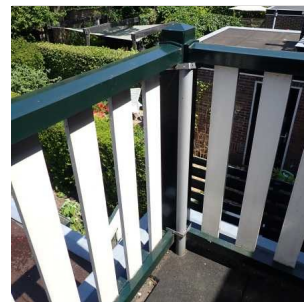
Voor zover visueel waarneembaar zijn er tijdens de keuring geen afwijkingen aan dit onderdeel van het dakterras geconstateerd. Dit onderdeel / voorziening verkeert in goede conditie en kan functioneren.

Beoordeling: **Goed**

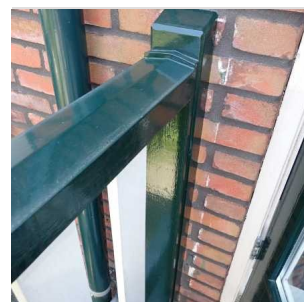
De bevestiging van de balustrade verkeert in een goede conditie. Jaarlijks een visueel onderzoek uitvoeren en eventueel ontstane gebreken direct herstellen.

Beoordeling: **Goed**

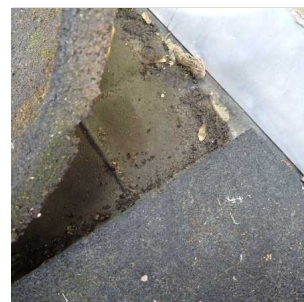
Voor zover visueel waarneembaar zijn er tijdens de keuring geen afwijkingen aan dit onderdeel van de vloer van het dakterras geconstateerd. Dit onderdeel / voorziening verkeert in goede conditie en kan functioneren.

Beoordeling: **Goed**

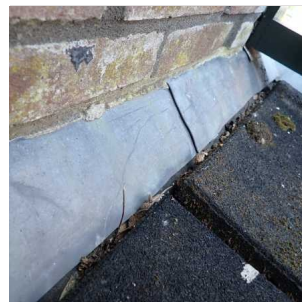
De afwerkingen, de waterkerende voorzieningen zijn geïnspecteerd. Hierbij zijn geen gebreken opgemerkt. Het geheel verkeert in een voldoende conditie.

Beoordeling: **Goed**

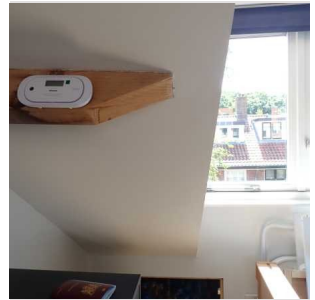
De woning is na de bouw voorzien van een dakkapel. Er is extra aandacht gegeven aan deze (constructieve) wijziging en de aansluiting van de oude en de nieuwe constructie. Hierbij zijn geen afwijkingen geconstateerd.

Beoordeling: **Goed**

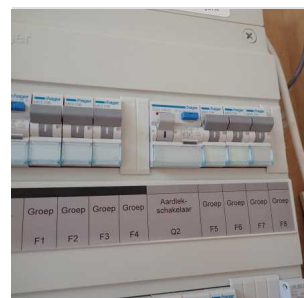
Indien u zekerheid wenst over het veilig en goed functioneren van deze schakelaars zullen deze moeten worden doorgemeten. U kunt hiervoor contact met ons opnemen of een plaatselijk elektricien een meting laten uitvoeren.

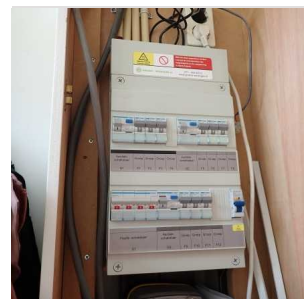
Als tijdens de inspectie geen spanning op het systeem stond, zorgt dit voor beperking van de beoordeling en is dit apart vermeld.

Beoordeling: **Goed**

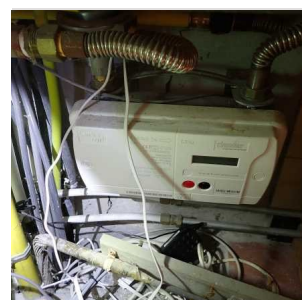
Er zijn geen gebreken aan het gassysteem aangetroffen. De beoordeling is beperkt, maar wordt, voor zover zichtbaar, zo zorgvuldig mogelijk uitgevoerd. De gasinstallatie wordt visueel geïnspecteerd en dus niet gekeurd.

Beoordeling: **Goed**

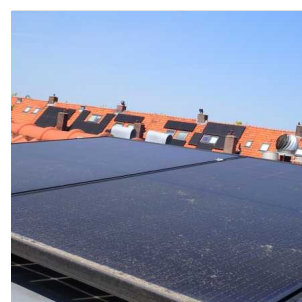
Voor zover visueel waarneembaar zijn er tijdens de keuring geen afwijkingen aan de zonnepanelen geconstateerd. Er is geen controle op het functioneren uitgevoerd.

Beoordeling: **Goed**

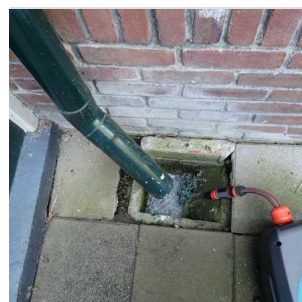
Aan de buitenzijde van het object is nog een put aanwezig die vermoedelijk direct in verbinding staat met het afvoersysteem en mogelijk met de riolering van het object.

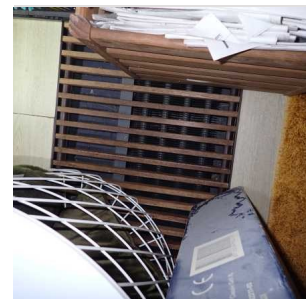
Voor zover visueel waarneembaar zijn er tijdens de keuring geen afwijkingen aan de convectorput geconstateerd. Dit onderdeel / voorziening verkeert in goede conditie en kan functioneren.

Beoordeling: **Goed**

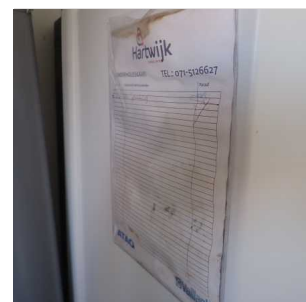
Er is voldoende onderhoud uitgevoerd. Deze CV ketel is aantoonbaar gekeurd, conform de Gasketelwet. Dit bevordert de technische levensduur van het systeem en heeft een positief effect op het energieverbruik. Periodiek dient onderhoud uitgevoerd te worden. De keuringssticker is aanwezig.

Beoordeling: **Goed**

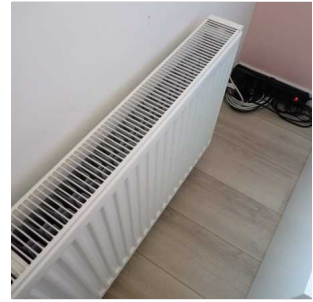
Voor zover visueel waarneembaar zijn er tijdens de keuring geen afwijkingen aan het systeem geconstateerd. Dit onderdeel / voorziening verkeert in goede conditie en kan functioneren.

Beoordeling: **Goed**

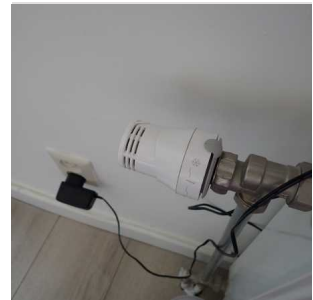
De afsluiters verkeren, voor zover deze zijn geïnspecteerd, in een voldoende conditie. Geen bijzonderheden aangetroffen.

Beoordeling: **Goed**

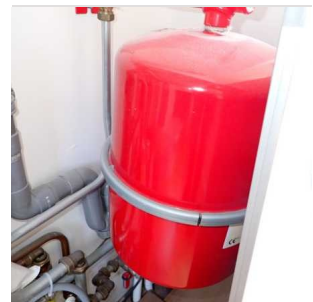
Voor zover visueel waarneembaar zijn er tijdens de keuring geen afwijkingen aan het expansievat geconstateerd. Dit onderdeel / voorziening verkeert in goede conditie en kan functioneren.

Beoordeling: **Goed**

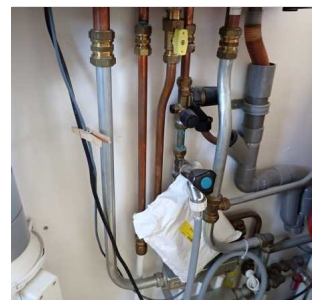
## Verwarmingssysteem - Leidingwerk

Voor zover visueel waarneembaar zijn er tijdens de keuring geen afwijkingen aan het leidingwerk geconstateerd. Dit onderdeel verkeert in goede conditie en kan functioneren. Het leidingwerk is voldoende gebeugeld. Let op dat dit bij eventuele aanpassingen van het systeem ook zo blijft.

Beoordeling: **Goed**

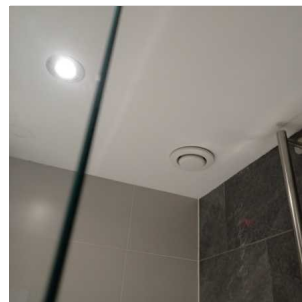
## Binnenmilieu - Elektrische ventilator

De elektrische ventilatoren zijn op hun functioneren gecontroleerd en niet op hun afzuig- of inblaascapaciteit. Deze apparaten functioneren voldoende. Er zijn geen gebreken waargenomen. Voor zover waarneembaar en hoorbaar verkeren ook de lagers e.d. nog in een goede conditie. Er is geen direct geluidsoverlast.

Beoordeling: **Goed**

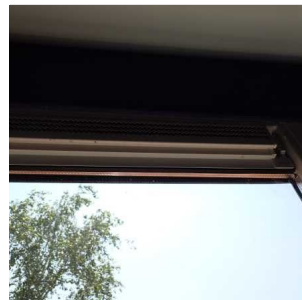
## Binnenmilieu - Natuurlijke ventilatie

Voor zover visueel waarneembaar zijn er tijdens de keuring geen afwijkingen aan de natuurlijke ventilatie geconstateerd. Dit onderdeel / voorziening verkeert in goede conditie en kan functioneren.

Beoordeling: **Goed**

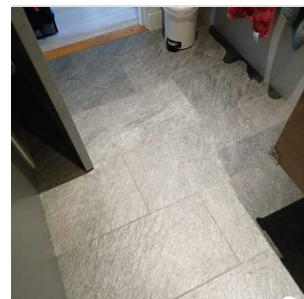
Voor zover visueel waarneembaar zijn er tijdens de keuring geen afwijkingen aan de vloer en afwerking geconstateerd. Dit onderdeel / voorziening verkeert in goede conditie en kan functioneren

Beoordeling: **Goed**

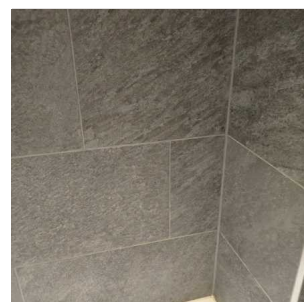
#### 1e Verdieping - Tegelwerk

Voor zover visueel waarneembaar zijn er tijdens de keuring geen afwijkingen aan de wanden en afwerking geconstateerd. Dit onderdeel / voorziening verkeert in goede conditie en kan functioneren

Beoordeling: **Goed**

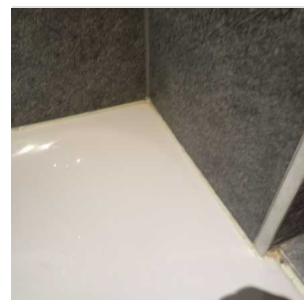
#### 1e Verdieping - Tegelwerk

Het aanwezige kitwerk verkeert niet in een goede conditie. Deze situatie kan, afhankelijk van het gebruik, een lekkage veroorzaken. Onderhoud en herstel dient te worden uitgevoerd.

Beoordeling: **Onvoldoende**

direct (3 - 12 mnd): € 130

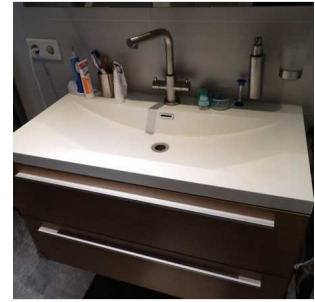
## Badkamer - Wasbak

Voor zover visueel waarneembaar zijn er tijdens de keuring geen afwijkingen aan de wasbak geconstateerd. Dit onderdeel / voorziening verkeert in goede conditie en kan functioneren.

Beoordeling: **Goed**

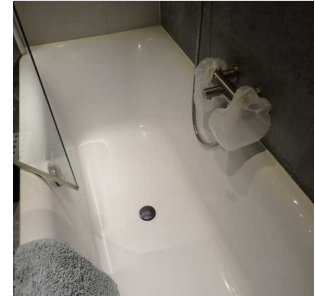
## Badkamer - Bad

Voor zover visueel waarneembaar zijn er tijdens de keuring geen afwijkingen aan het bad geconstateerd. Dit onderdeel / voorziening verkeert in goede conditie en kan functioneren.

Beoordeling: **Goed**

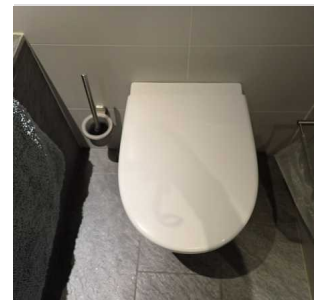
## Badkamer - Toiletpot

Voor zover visueel waarneembaar zijn er tijdens de keuring geen afwijkingen aan de toiletpot geconstateerd. Dit onderdeel / voorziening verkeert in goede conditie en kan functioneren.

Beoordeling: **Goed**

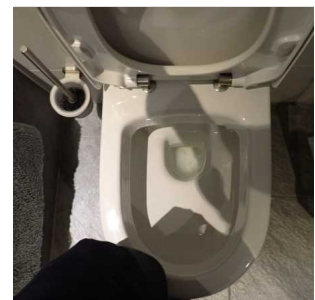
### 1e Verdieping

Er zijn geen gebreken aan de montage van de toiletpot geconstateerd. Het geheel kan voldoende functioneren. Bij hangende toiletpotten regelmatig de ophanging en de afdichting controleren. Bij staande toiletpotten de afdichting aan de onder en achterzijde regelmatig controleren.

Beoordeling: **Goed**

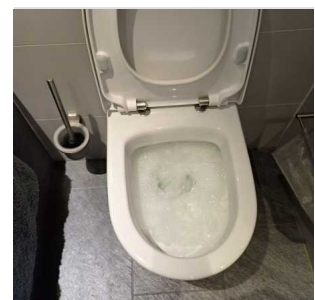
### 1e Verdieping

Tijdens de controle aan het toilet is mede gecontroleerd of het water vlot wegspoelt en niet 'blijft hangen'. Eventuele vertragingen in het afvoeren van dit afvalwater kunnen een indicatie zijn dat er (beginnende) rioolproblemen zijn. In dit geval is er bij deze controle geen probleem opgemerkt. De doorspoeling verloopt vlot en 'soepel'.

Beoordeling: **Goed**

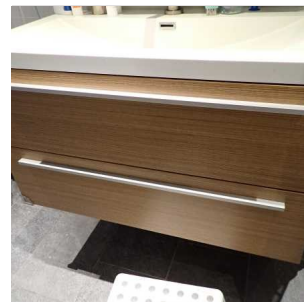
## Badkamer - Wandmeubel

Voor zover visueel waarneembaar zijn er tijdens de keuring geen afwijkingen aan het wandmeubel geconstateerd. Dit onderdeel / voorziening verkeert in goede conditie en kan functioneren

Beoordeling: **Goed**

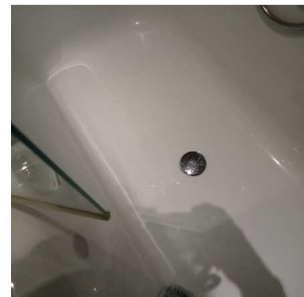
## Badkamer - Afvoer

Voor zover visueel waarneembaar zijn er tijdens de keuring geen afwijkingen aan de afvoer geconstateerd. Dit onderdeel / voorziening verkeert in goede conditie en kan functioneren

Beoordeling: **Goed**

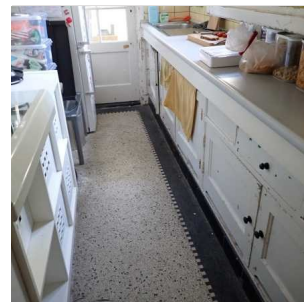
Voor zover visueel waarneembaar zijn er tijdens de keuring geen afwijkingen aan keukenblok geconstateerd. Dit onderdeel en/of deze voorziening verkeert in goede conditie en kan functioneren.

Beoordeling: **Goed**

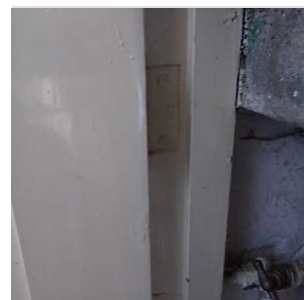
### Begane grond

Het hang- en sluitwerk van de keukenkastdeuren verkeert in een voldoende conditie. Het geheel kan goed functioneren. Er zijn geen gebreken.

Beoordeling: **Goed**

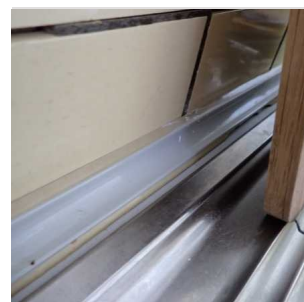
### Begane grond

De kitafwerkingen m.b.t. de wasbak en/of het werkblad dienen naadloos op elkaar en op de wanden aan te sluiten en/of in elk geval dient de aansluiting tussen deze elementen waterdicht te zijn. In dit geval zijn er geen gebreken aangetroffen.

Beoordeling: **Goed**

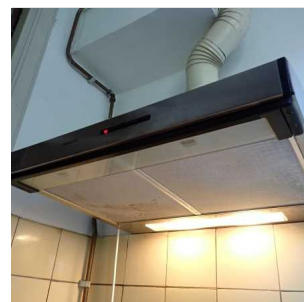
## Keuken - Overige voorzieningen

Beoordeling: **Voldoende**

1 - 5 jaar: € 475

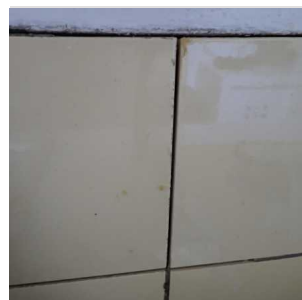
## Keuken - Wanden

Het voegwerk is gecontroleerd. Er zijn gebreken opgemerkt. Bij intensief gebruik kan dit lekkage of vochtdoorslag elders veroorzaken. Vooralsnog wordt ervan uitgegaan dat e.e.a. kan worden hersteld conform het bestaande werk. Daar waar nodig kunnen bestaande slechte voegen worden verwijderd en vervangen.

Beoordeling: **Onvoldoende**

direct (3 - 12 mnd): € 165

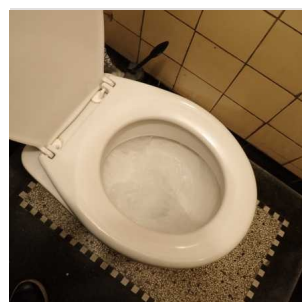
## Toilet - Toiletpot

Er zijn gebreken aan de montage van de toiletpot geconstateerd. Mogelijk kan de montage van de pot eenvoudig worden verbeterd. De opgenomen stelpost is gebaseerd op eenvoudig herstel.

Beoordeling: **Onvoldoende**

direct (3 - 12 mnd): € 95

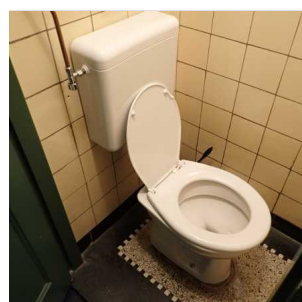
### Begane grond

Tijdens de controle aan het toilet is mede gecontroleerd of het water vlot wegspoelt en niet 'blijft hangen'. Eventuele vertragingen in het afvoeren van dit afvalwater kunnen een indicatie zijn dat er (beginnende) rioolproblemen zijn. In dit geval is er bij deze controle geen probleem opgemerkt. De doorspoeling verloopt vlot en 'soepel'.

Beoordeling: **Goed**

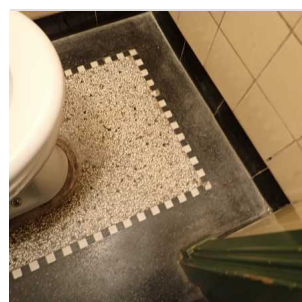
## Toilet - Vloer

Voor zover visueel waarneembaar zijn er tijdens de keuring geen afwijkingen aan de vloer en de afwerking geconstateerd. Dit onderdeel / voorziening verkeert in goede conditie en kan functioneren.

Beoordeling: **Goed**

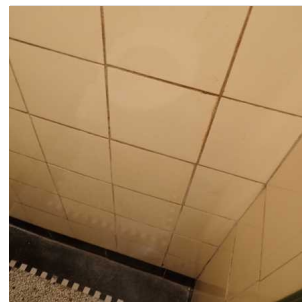
## Toilet - Wanden

Voor zover visueel waarneembaar zijn er tijdens de keuring geen afwijkingen aan de wanden en de afwerking geconstateerd. Deze is op enkele plaatsen gecontroleerd op bevestiging. De afwerking zit voldoende vast. De hechting is voldoende. Dit onderdeel / voorziening verkeert in goede conditie en kan functioneren.

Beoordeling: **Goed**

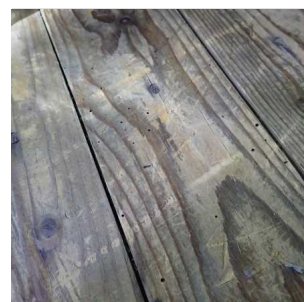
In de constructie zijn oudere sporen van niet actieve hout aantastende insecten aangetroffen. Geadviseerd wordt om dit de komende jaren nauwlettend te volgen en indien noodzakelijk (preventieve) maatregelen te nemen. Eventuele niet-zichtbare en behandelde (b.v. schilderwerk) delen van de kap kunnen niet geïnspecteerd worden op de mogelijke aanwezigheid van houtaantastende insecten. Desgewenst kunt u zich laten informeren door een specialist.

Beoordeling: **Voldoende**

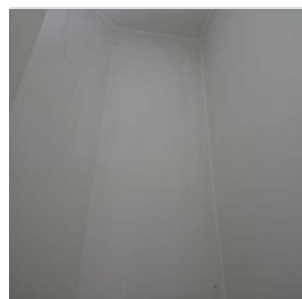
#### Krimpscheuren

In de wanden is scheurvorming aanwezig. De vermoedelijke oorzaak hiervan is een natuurlijke werking en zetting van de materialen. Dit heeft dus geen constructieve betekenis. De gebreken aan de wand en de afwerking kunnen worden hersteld conform het bestaande werk.

Indien herstel wordt uitgevoerd, adviseren we de scheuren breder en dieper te maken. Het aanbrengen van een strook gaas voordat nieuw stucwerk wordt aangebracht, is wel aan te raden. Hierna kan het geheel worden hersteld en afgewerkt conform het bestaande werk.

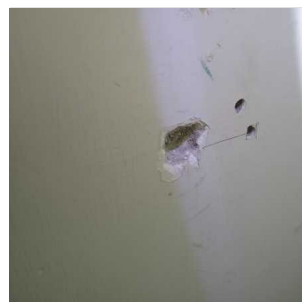
### Interieur algemeen

Het stucwerk in het object is gedateerd. Aangenomen mag worden dat er scheurvorming en losse plekken aanwezig zijn in deze afwerking die visueel niet waarneembaar zijn.

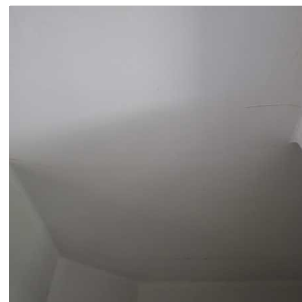
## Plafonds

Het stucwerk in het object is gedateerd. Aangenomen mag worden dat er scheurvorming en losse plekken aanwezig zijn in deze afwerking die visueel niet waarneembaar zijn. Bij plafonds hangt ouder stucwerk soms nog aan een rieten onderconstructie. De binddraadjes van dit riet aan het onderliggende rachelwerk roesten en verliezen hun functie, waardoor er meestal gebreken ontstaan.

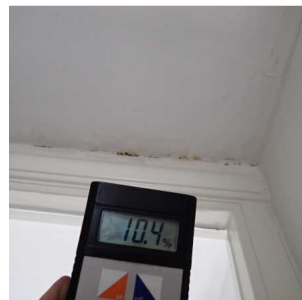
### Interieur algemeen - Stucwerk

Er zijn oude lekkage plekken waarneembaar. Esthetisch herstel conform de bestaande afwerking kan worden uitgevoerd. Oude of actieve lekkages kunnen de oorzaak zijn van tijdens de inspectie onzichtbare aantasting van het materiaal. Bij oude sporen van lekkage kan er reeds schade aanwezig zijn.

Sporen van een oude lekkage kunnen uiteraard esthetisch hersteld worden. In het geval van schilderwerken wijzen wij u erop dat het werk eerst door middel van een verfsysteem "geïsoleerd" moet worden. Sporen van oude lekkageplekken blijven zelfs door nieuw schilderwerk zichtbaar indien de voorbehandeling niet correct wordt uitgevoerd.

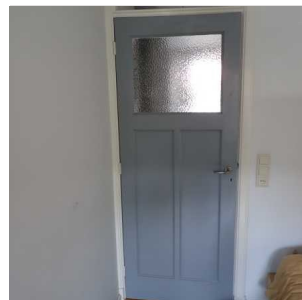
Voor zover visueel waarneembaar zijn er tijdens de keuring geen afwijkingen aan de kozijnen geconstateerd. Dit onderdeel / voorziening verkeert in goede conditie en kan functioneren.

Beoordeling: **Goed**

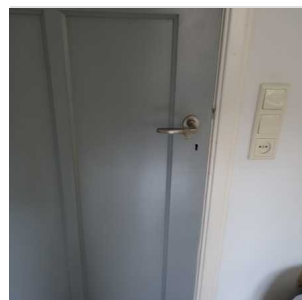
### Interieur algemeen

Het hang- en sluitwerk functioneert voldoende. Regulier onderhoud dient op termijn te worden uitgevoerd.

Beoordeling: **Goed**

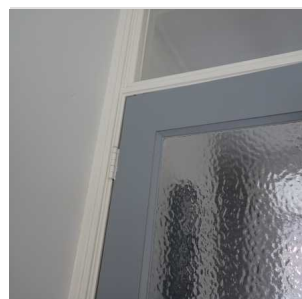
### Interieur algemeen

De binnenkozijnen, ramen, deuren en het schilderwerk verkeren in een voldoende conditie. Regulier onderhoud aan schilderwerk dient op termijn te worden uitgevoerd.

Beoordeling: **Goed**

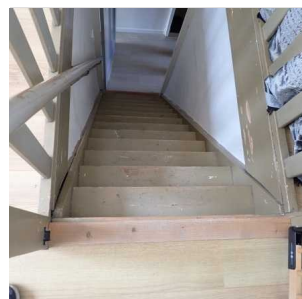
## Trappen - Trappen en leuning

Voor zover visueel waarneembaar zijn er tijdens de keuring geen afwijkingen aan de trappen en leuning geconstateerd. Dit onderdeel / voorziening verkeert in goede conditie en kan functioneren.

Beoordeling: **Goed**

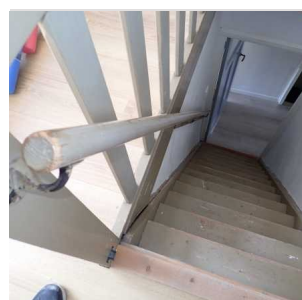
### Interieur algemeen - Hout

De balustrade / trapleuning is gecontroleerd op stabiliteit en veiligheid. Hieraan zijn geen gebreken geconstateerd. Het geheel kan goed en veilig functioneren.

Beoordeling: **Goed**
