# NTA8060 BOUWKUNDIG RAPPORT

**Fruinlaan 14,  
2313ER Leiden**

## NTA8060 Bouwkundig rapport

Integraal woning inspectie

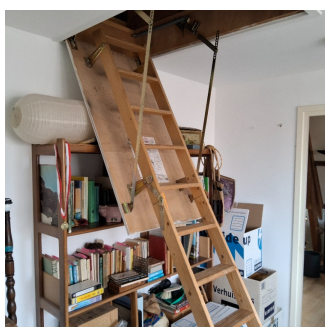
**A.1 (01.30) Brand/CO  
veiligheid : Bevinding 1**

rookmelder en CO melder, ontbreekt, melders plaatsen. rookmelder NEN 2555 (draadloos koppelen) en CO-melder NEN-EN 50291

Niet verplicht maar wel verstandig om ook een CO-melder te plaatsen indien kamers zijn ingericht als verblijfsruimten. Hang een CO-melder nooit hoger dan 1,5mtr. Indien er slaapplekken zijn hang deze dan liever op slaaphoogte.

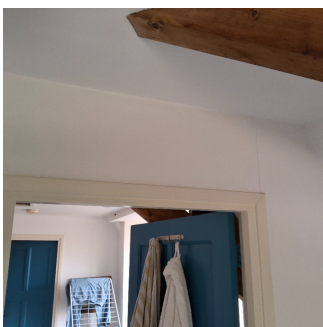
#### D.4 (04.16) Binnenwanden : Bevinding 1

Matig: **4**

Krimpscheuren waargenomen, geen constructieve problemen waargenomen

Bij de badkamer boven de deurpost is een krimp scheur waargenomen.

**Hersteladvies:** Maak de scheur schoon, vul deze met geschikt muurvulmiddel of reparatiemortel, schuur na droging glad en werk af met muurverf om het herstel netjes en duurzaam te maken.

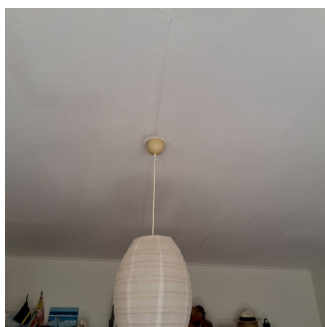
stucwerk op riet, latjes of stucgaas, diverse scheuren

Thermische scheuren zijn waargenomen over het gehele plafond.

**Hersteladvies:** Reinig en open de scheuren licht, vul ze met geschikt flexibel vulmiddel of kit, schuur na droging glad en werk het plafond af met een passende verflaag om verdere scheurvorming te beperken en een nette afwerking te realiseren.

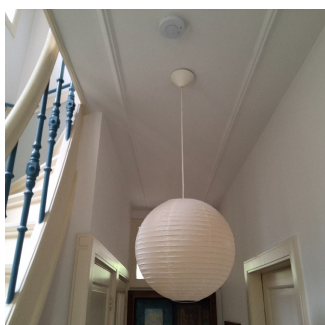
**F.6 (06.14) Plafonds:  
horizontaal, schuin :  
Bevinding 1**

Redelijk: **3**

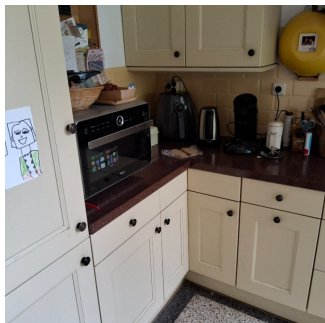
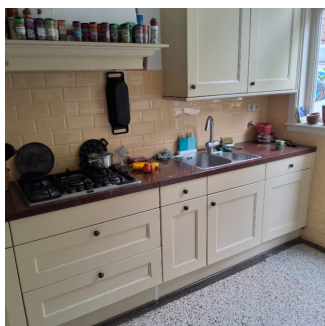
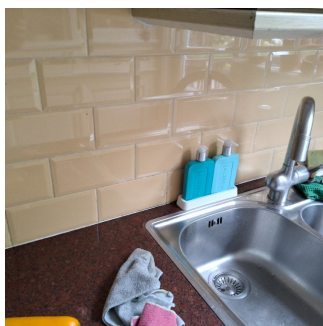
**F.6 (06.21) (Bij)Keuken (incl. tegelwerk, excl apparatuur) : Bevinding 1**

Kitwerk

Matig: **4**

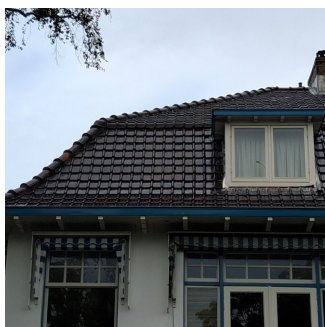
## H.8 (08.02) Pannen/Riet/Zink : Bevinding 1

Matig: **4**

Één nokpan is geschilderd.

**Hersteladvies:** Vervang de beschadigde nokpan om verdere lekkage of schade aan het dak te voorkomen.

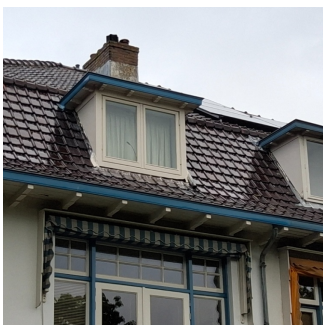
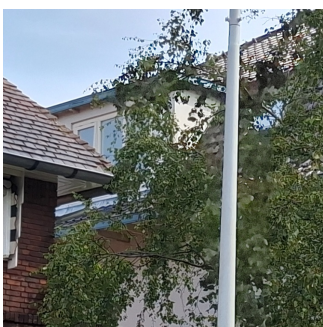
**H.8 (08.04)**  
**Dakkapel/Dakraam :**  
**Bevinding 1**

Matig: **4**

**Hersteladvies:** Schuur het loszittende verfwerk zorgvuldig weg, herstel eventuele kleine houtbeschadigingen, breng een grondlaag aan en schilder de boeijlijst af met een hoogwaardige buitenschilderverf om verdere aantasting te voorkomen.

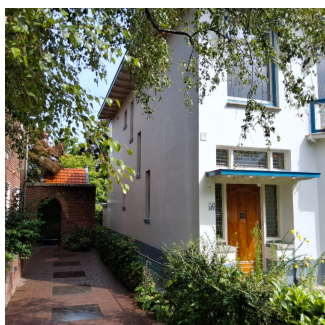
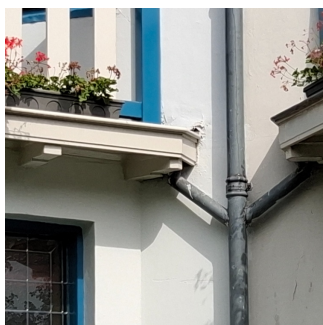
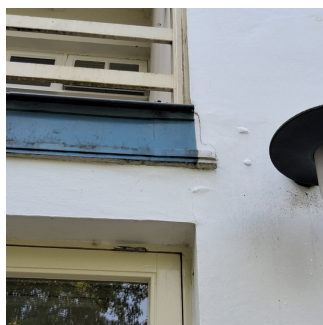
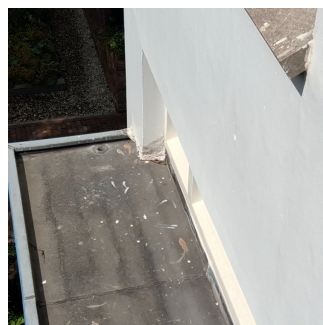
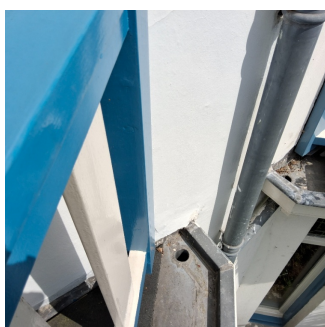
Schade aan de linkerzijde van het balkon aan de voorgevel en thermische scheuren op diverse hoeken van de voor- en achtergevel.

**Hersteladvies:** Inspecteer de balkonschade en gevelscheuren, repareer het balkon indien nodig, vul en herstel de thermische scheuren met geschikt gevelvulmiddel, en werk de plekken af met een passende gevelafwerking om verdere schade en vochtindringing te voorkomen.

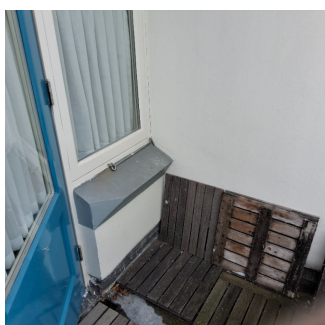
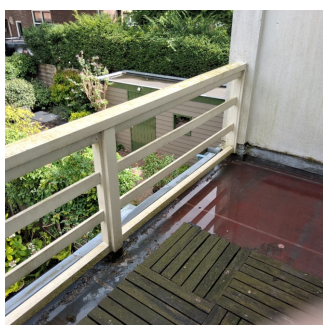
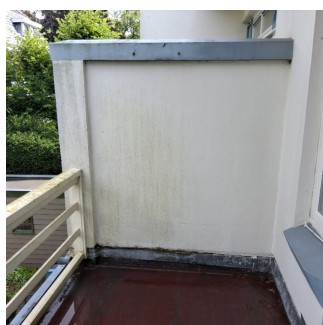
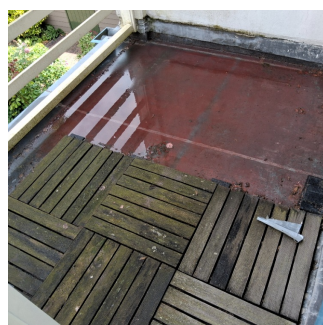
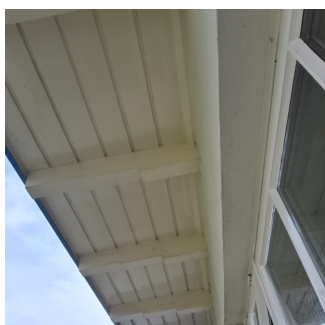
De scheidingsmuur heeft een thermische scheur en er ontbreken enkele houten tegels.

**Hersteladvies:** Repareer de thermische scheur met geschikt vulmiddel en vervang de ontbrekende houten tegels om de muur weer volledig waterdicht en netjes af te werken.

Zou alleen geen houten tegels meer gebruiken omdat deze spekglad worden in de winter, maar rubberen tegels

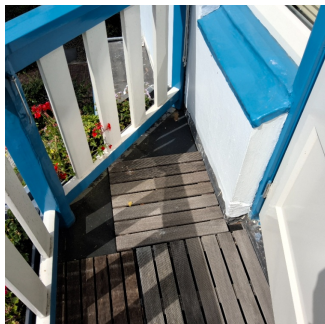
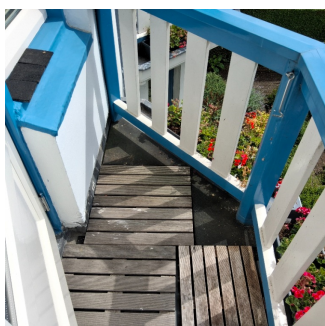
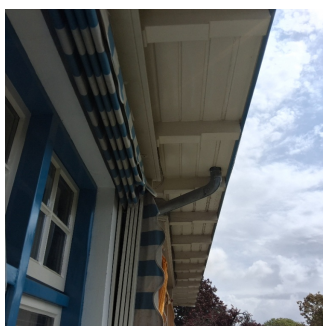
H.8 (08.18)

Balkon/Galerij/Buitentrap/Portiek  
: Bevinding 2

Voorzijde

Redelijk: **3**

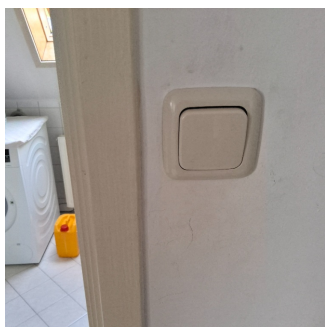
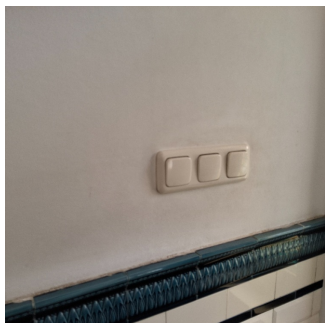
Redelijk: **3**

Geen gebreken waargenomen aan het schakelmateriaal.

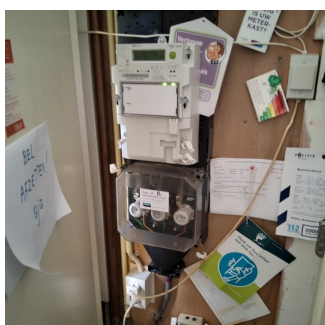
### I.9 (09.03) Groepenkast : Bevinding 1

Op termijn €700,-

**Hersteladvies:** Vervang de smeltzekeringen in de groepenkast door moderne installatieautomaten (automaten) die voldoen aan het Bouwbesluit, om de veiligheid en regelgeving te waarborgen.

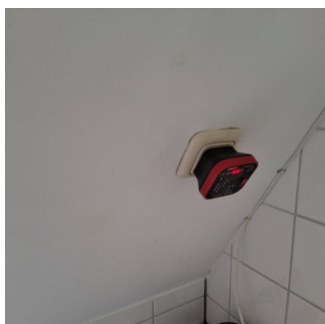
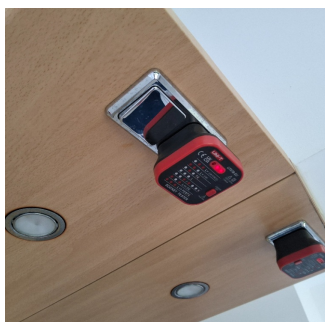
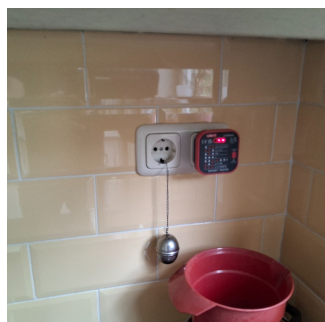
### I.9 (09.04) Aarding : Bevinding 1

Goed: **2**

Geen gebreken waargenomen aan de aarding op de stopcontacten daar waar het nodig is.

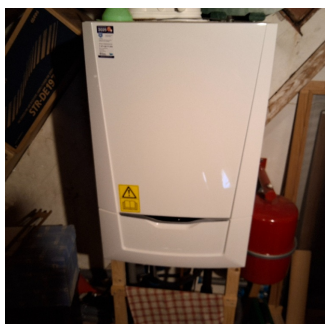
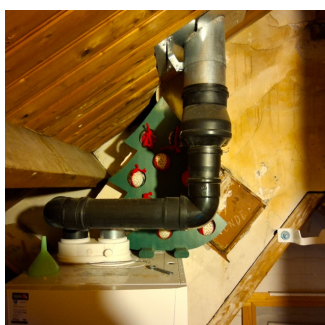
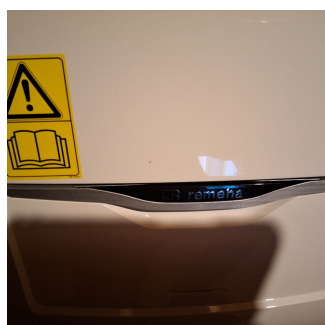
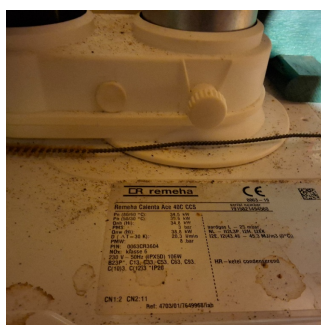
### J.10 (10.01) CV-Installatie : Bevinding 1

Goed: **2**

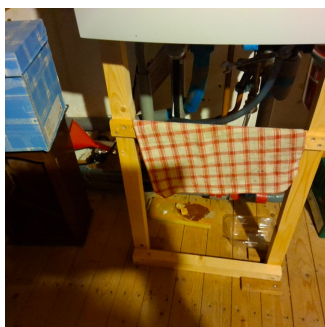
### J.10 (10.02) CV-leidingen : Bevinding 1

Geen gebreken waargenomen aan de cv leidingen

Goed: **2**

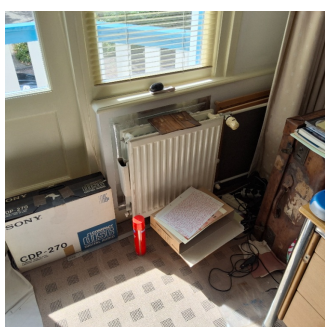
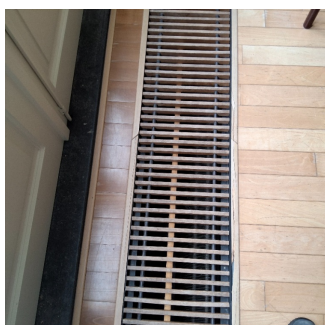
### J.10 (10.03) Radiatoren/Heaters/Infrarood : Bevinding 1

Geen gebreken waargenomen aan de radiatoren en convectorput

Redelijk: **3**

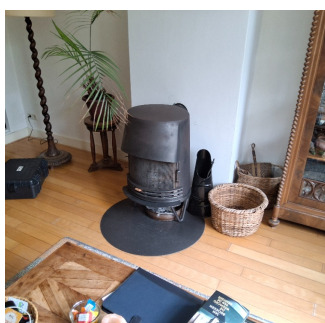
### J.10 (10.08) Open haard : Bevinding 1

Er zijn geen gebreken waargenomen aan de open haard; deze is in redelijke staat.

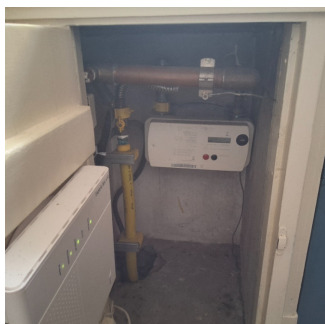
**J.10 (10.21) Gasmeter :  
Bevinding 1****Conditie:**Goed: **2**

Geen gebreken waargenomen aan de gasmeter
