# Bouwkundig Rapport

**Bottelroos 4  
2317 EZ Leiden**

**Perfectkeur**

Op 22 september 2025 heb ik een bouwkundig onderzoek uitgevoerd aan de Bottelroos 4. Dat heb ik met veel genoegen en naar beste kunnen en weten gedaan. De resultaten van mijn bevindingen en adviezen vindt u terug in dit volledige bouwkundige rapport. Deze voldoet aan de NTA 8060:2021. Dit is de norm die een eenduidige methodiek beschrijft om de bouwkundige staat vast te leggen.

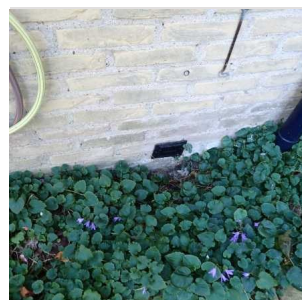
De ventilatie vanuit de gevel ten behoeve van de kruipruimte is goed.

Beoordeling: **Goed**

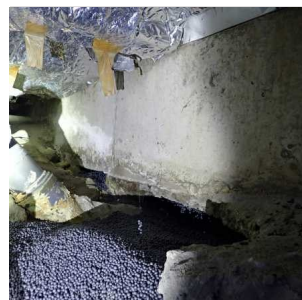
#### Verzakking bodemstructuur

De bodemstructuur lijkt onvoldoende vast en is verzakt. De bodem van de kruipruimte is niet vlak en geheel of incidenteel langs de funderingen ingeklonken. Geadviseerd wordt om deze verzakkingen weer op te vullen.

Beoordeling: **Onvoldoende**

direct (3 - 12 mnd): € 750

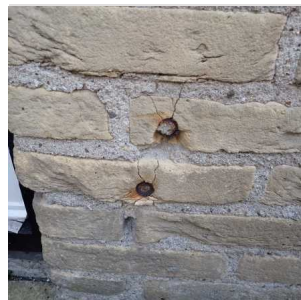
Beoordeling: **Onvoldoende**

direct (3 - 12 mnd): € 85

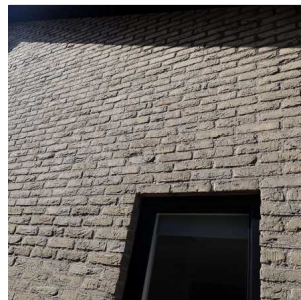
### Metselwerk

Voor zover visueel waarneembaar zijn er tijdens de keuring geen afwijkingen aan dit constructieve onderdeel geconstateerd. Dit element verkeert in goede conditie kan functioneren.

Beoordeling: **Goed**

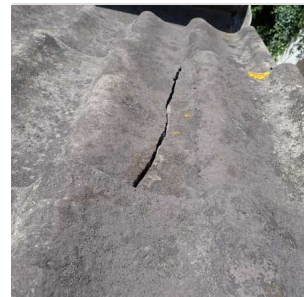
Er zijn dakpannen met breuk op het dak aangetroffen. Deze veroorzaken lekkage. Per direct de betreffende dakpannen vervangen.

Beoordeling: **Slecht**

direct (0 - 2 mnd): € 95

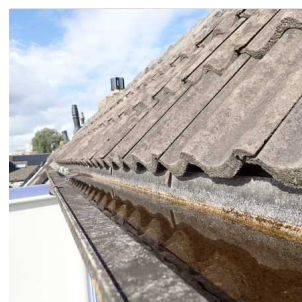
### Kunststof

Voor zover visueel waarneembaar zijn er tijdens de inspectie geen afwijkingen aan dit onderdeel geconstateerd. Dit onderdeel / deze voorziening verkeert in goede conditie en kan functioneren. Het afschot van de goot is voldoende. In dit geval is het regelmatig onderhouden c.q. reinigen van de goot wel van belang.

Beoordeling: **Goed**

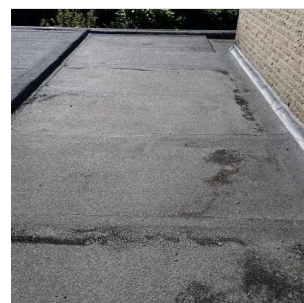
### Bitumen

Het dakvlak, de afwerkingen inclusief de bedekking van de aanbouw zijn geïnspecteerd. Hierbij zijn geen gebreken opgemerkt. Het geheel verkeert in een voldoende conditie.

Beoordeling: **Goed**

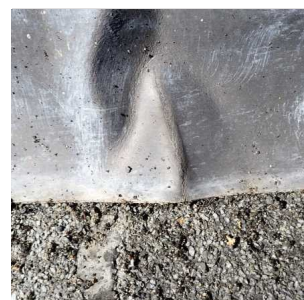
#### Conditie van de randstroken en kantafwervingen

Beoordeling: **Onvoldoende**

direct (3 - 12 mnd): € 90

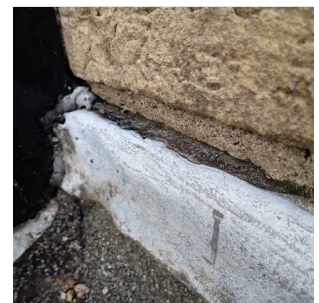
#### Gebreken aan lintvoeg

Beoordeling: **Onvoldoende**

direct (3 - 12 mnd): € 90

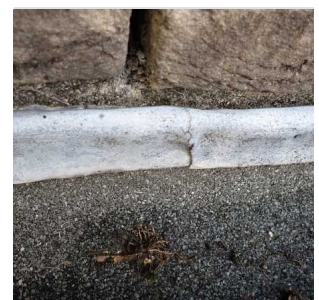
#### Scheur vorming

Beoordeling: **Onvoldoende**

direct (3 - 12 mnd): € 90

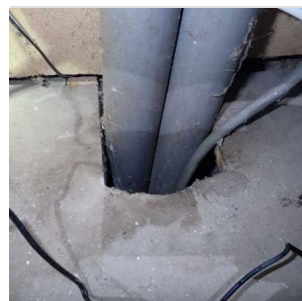
#### Vocht in groepenkast

Beoordeling: **Onvoldoende**

direct (3 - 12 mnd): € 90

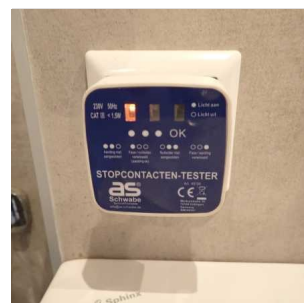
### Controle van randaarding (steekproef)

Voor zover visueel waarneembaar zijn er tijdens de keuring geen afwijkingen aan de randaarding geconstateerd.

Beoordeling: **Goed**

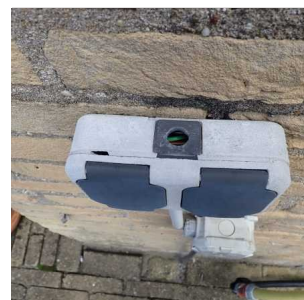
### De conditie van de WCD en het schakelmateriaal

Beoordeling: **Onvoldoende**

direct (3 - 12 mnd): € 125

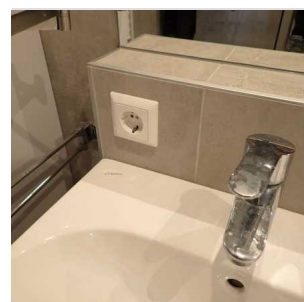
### Locatie WCD

Let op dat WCD niet te dicht bij een watervoorziening gesitueerd zijn. Geadviseerd wordt om een installateur de situatie te laten beoordelen.

Beoordeling: **Onvoldoende**

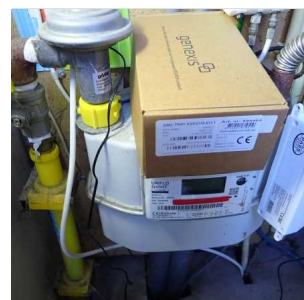
### De conditie van de installatie

Er zijn geen gebreken aan het gassysteem aangetroffen. De beoordeling is beperkt, maar wordt, voor zover zichtbaar, zo zorgvuldig mogelijk uitgevoerd. De gasinstallatie wordt visueel geïnspecteerd en dus niet gekeurd.

Beoordeling: **Goed**

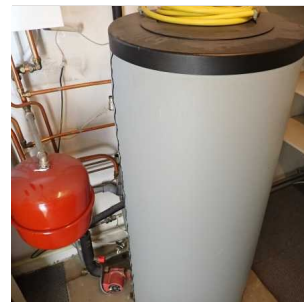
### Systeem m.b.t. de zonneboiler:

Voor zover visueel waarneembaar zijn er tijdens de keuring geen afwijkingen aan de zonneboiler geconstateerd. Dit onderdeel / voorziening verkeert in goede conditie en kan functioneren.

Beoordeling: **Goed**

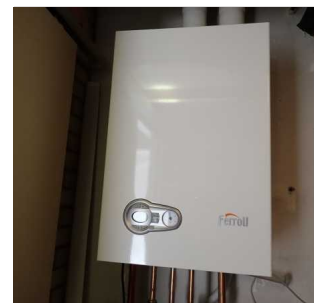
#### Onderhoud

Beoordeling: **Onvoldoende**

direct (3 - 12 mnd): € 260

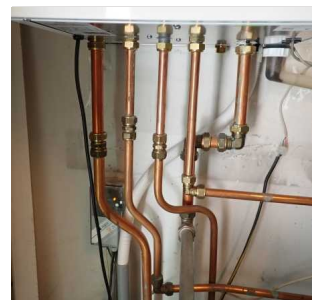
### Conditie

Voor zover visueel waarneembaar zijn er tijdens de keuring geen afwijkingen aan het leidingwerk geconstateerd. Dit onderdeel verkeert in goede conditie en kan functioneren. Het leidingwerk is voldoende gebeugeld. Let op dat dit bij eventuele aanpassingen van het systeem ook zo blijft.

Beoordeling: **Goed**

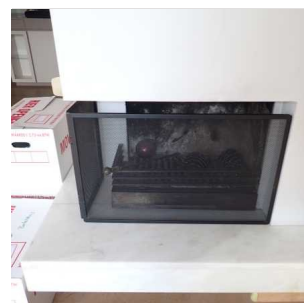
### Lang niet gebruikt

De open haard/houtkachel is al lang niet meer in gebruik geweest. Indien u deze opnieuw wenst te gaan gebruiken is een inspectie en een controle van het rookkanaal door een specialist aanbevolen.

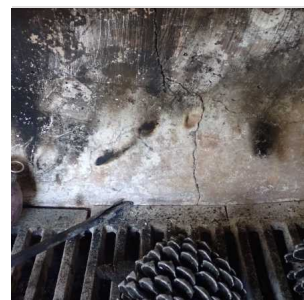
### Scheurvorming achterwand

Er zijn gebreken waargenomen aan de open haard. In de achterwand zijn scheuren aanwezig. Die kunnen worden hersteld door een specialist en staan niet direct een veilig en goed functioneren in de weg. Wij adviseren u echter wel de gebreken te laten herstellen.

Beoordeling: **Voldoende**

1 - 5 jaar: € 180

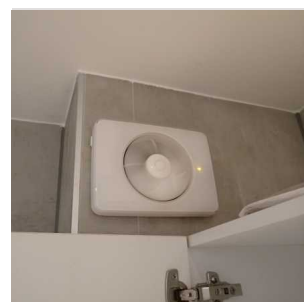
### Functioneren van de elektrische ventilator

De elektrische ventilatoren zijn op hun functioneren gecontroleerd en niet op hun afzuig- of inblaascapaciteit. Deze apparaten functioneren voldoende. Er zijn geen gebreken waargenomen. Voor zover waarneembaar en hoorbaar verkeren ook de lagers e.d. nog in een goede conditie. Er is geen direct geluidsoverlast.

Beoordeling: **Goed**

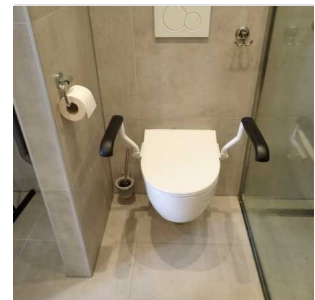
Voor zover visueel waarneembaar zijn er tijdens de keuring geen afwijkingen aan de toiletpot geconstateerd. Dit onderdeel / voorziening verkeert in goede conditie en kan functioneren.

Beoordeling: **Goed**

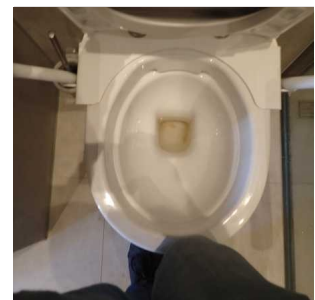
#### De bevestiging van de toiletpot

Er zijn geen gebreken aan de montage van de toiletpot geconstateerd. Het geheel kan voldoende functioneren. Bij hangende toiletpotten regelmatig de ophanging en de afdichting controleren. Bij staande toiletpotten de afdichting aan de onder en achterzijde regelmatig controleren.

Beoordeling: **Goed**

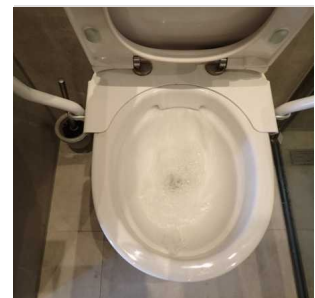
#### Doorspoeling van het toilet

Tijdens de controle aan het toilet is mede gecontroleerd of het water vlot wegspoelt en niet 'blijft hangen'. Eventuele vertragingen in het afvoeren van dit afvalwater kunnen een indicatie zijn dat er (beginnende) rioolproblemen zijn. In dit geval is er bij deze controle geen probleem opgemerkt. De doorspoeling verloopt vlot en 'soepel'.

Beoordeling: **Goed**

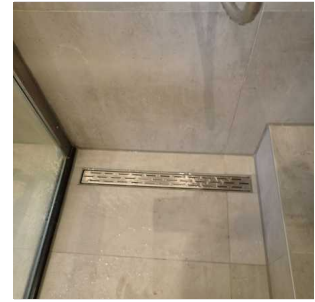
## Badkamer - Afvoer

Voor zover visueel waarneembaar zijn er tijdens de keuring geen afwijkingen aan de afvoer geconstateerd. Dit onderdeel / voorziening verkeert in goede conditie en kan functioneren

Beoordeling: **Goed**

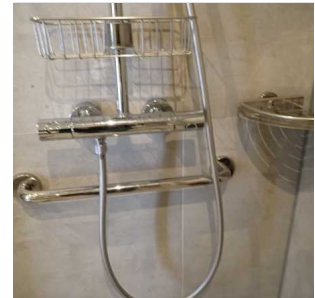
## Badkamer - Overige voorzieningen

Voor zover visueel waarneembaar zijn er tijdens de keuring geen afwijkingen aan dit onderdeel geconstateerd. Dit onderdeel / voorziening verkeert in goede conditie en kan functioneren

Beoordeling: **Goed**

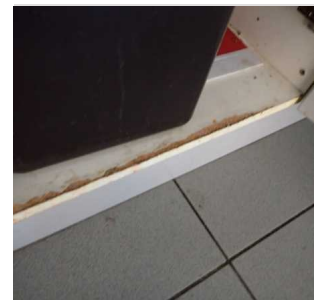
## Keuken - Keukenblok

Er is waterschade aan het keukenblok opgemerkt. De oorzaak hiervan is een overmatige vochtbelasting. Indien met beleid wordt omgegaan met de materialen, kan de technische levensduur worden verlengd. Beter is het om het onderdeel te vervangen.

Beoordeling: **Onvoldoende**

direct (3 - 12 mnd): € 440

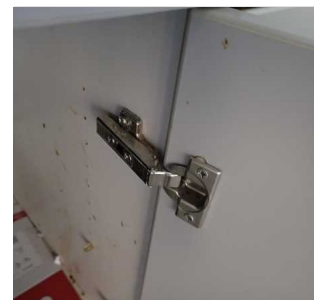
#### Functioneren van hang- en sluitwerk

Het hang- en sluitwerk van de keukenkastdeuren verkeert in een voldoende conditie. Het geheel kan goed functioneren. Er zijn geen gebreken.

Beoordeling: **Goed**

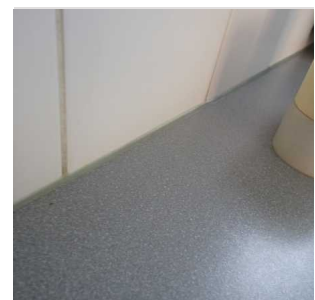
#### Kitafwerkingen

De kitafwerkingen m.b.t. de wasbak en/of het werkblad dienen naadloos op elkaar en op de wanden aan te sluiten en/of in elk geval dient de aansluiting tussen deze elementen waterdicht te zijn. In dit geval zijn er geen gebreken aangetroffen.

Beoordeling: **Goed**

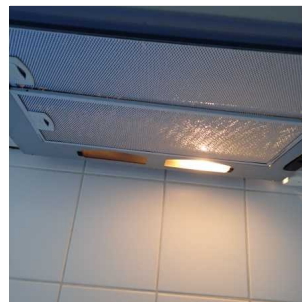
## Keuken - Overige voorzieningen

Voor zover visueel waarneembaar zijn er tijdens de keuring geen afwijkingen aan dit onderdeel geconstateerd. Dit onderdeel / voorziening verkeert in goede conditie en kan functioneren.

Beoordeling: **Goed**

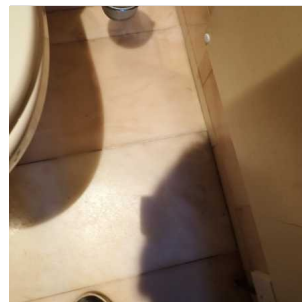
De afwerking van de vloer in het toilet verkeert in een voldoende conditie. Er zijn geen bijzonderheden aangetroffen. De afwerking lijkt voldoende te kunnen functioneren en is voldoende waterdicht.

Beoordeling: **Goed**

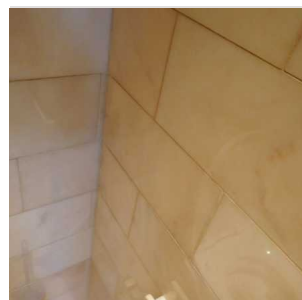
#### Conditie van de wandafwerking

De afwerking van de wand in het toilet verkeert in een voldoende conditie. Er zijn geen bijzonderheden aangetroffen. De afwerking lijkt voldoende te kunnen functioneren en is voldoende waterdicht.

Beoordeling: **Goed**

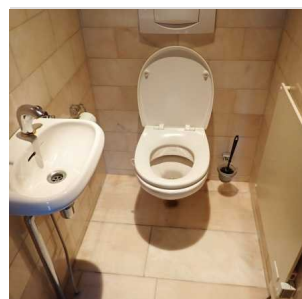
#### Het toilet verkeert in goede conditie

Het toilet en de aanwezige voorzieningen zijn visueel gecontroleerd op gebreken. Het toilet verkeert in een goede conditie, en kan behoudens het reguliere onderhoud aan de waterkerende afdichtingen goed functioneren.

Beoordeling: **Goed**

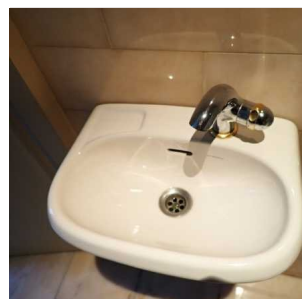
## Toilet - Wasbak

Voor zover visueel waarneembaar zijn er tijdens de keuring geen afwijkingen aan de wasbak geconstateerd. Dit onderdeel / voorziening verkeert in goede conditie en kan functioneren

Beoordeling: **Goed**

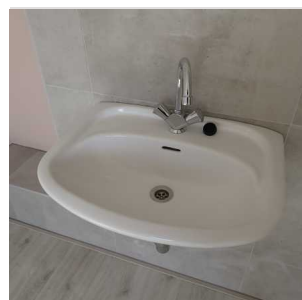
## Wasbak

Voor zover visueel waarneembaar zijn er tijdens de keuring geen afwijkingen aan dit onderdeel geconstateerd. Dit onderdeel / voorziening verkeert in goede conditie en kan functioneren

Beoordeling: **Goed**

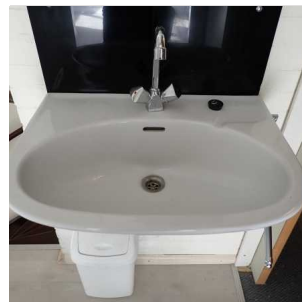
## Wasbak

Voor zover visueel waarneembaar zijn er tijdens de keuring geen afwijkingen aan dit onderdeel geconstateerd. Dit onderdeel / voorziening verkeert in goede conditie en kan functioneren

Beoordeling: **Goed**

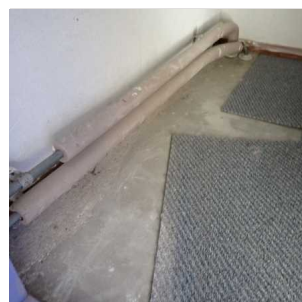
De vloer is, voor zover visueel waarneembaar, vlak en stabiel. Er zijn vanaf de bovenzijde geen bijzonderheden aan de vloer aangetroffen. Er zijn geen metingen verricht, de vlakheid is visueel beoordeeld.

Beoordeling: **Goed**

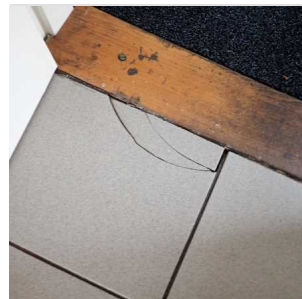
##### Gebreken aan tegelvloer

Er zijn gebreken aan de vloertegels opgemerkt. Eventueel kan herstel worden uitgevoerd.

Beoordeling: **Voldoende**

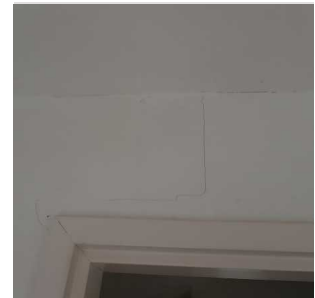
#### Krimpscheuren

In de wanden is scheurvorming aanwezig. De vermoedelijke oorzaak hiervan is een natuurlijke werking en zetting van de materialen. Dit heeft dus geen constructieve betekenis. De gebreken aan de wand en de afwerking kunnen worden hersteld conform het bestaande werk.

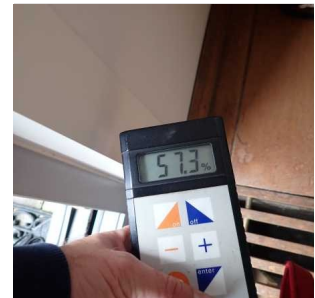
#### Sporen van vocht

In het object / constructie en/of wand(en) rechts van de woonkamer is een verhoogd percentage vocht aangetroffen. De oorzaak is tijdens inspectie niet te achterhalen. Om de precieze oorzaak vast te stellen is een nader onderzoek noodzakelijk. Na het onderzoek kunnen de kosten voor herstel berekend worden.

Beoordeling: **Onvoldoende**

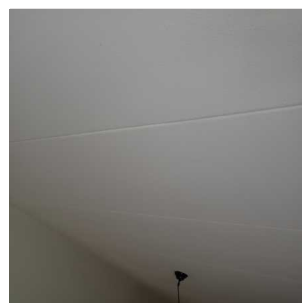
### Interieur algemeen - Gipsplaat

Voor zover visueel waarneembaar zijn er tijdens de keuring geen afwijkingen aan de plafonds geconstateerd. Dit onderdeel / voorziening verkeert in goede conditie en kan functioneren.

Beoordeling: **Goed**

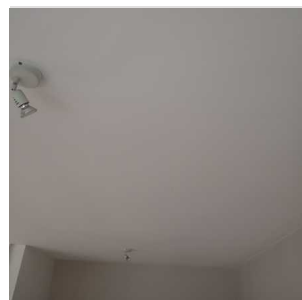
#### De conditie van de plafonds

Voor zover visueel waarneembaar zijn er tijdens de keuring geen afwijkingen aan de plafonds geconstateerd. Dit onderdeel / voorziening verkeert in goede conditie en kan functioneren.

Beoordeling: **Goed**

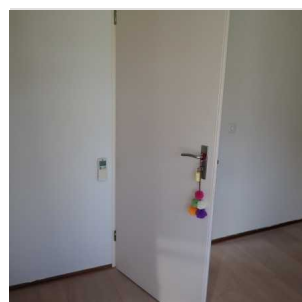
## Kozijnen

Voor zover visueel waarneembaar zijn er tijdens de keuring geen afwijkingen aan de kozijnen geconstateerd. Dit onderdeel / voorziening verkeert in goede conditie en kan functioneren.

Beoordeling: **Goed**

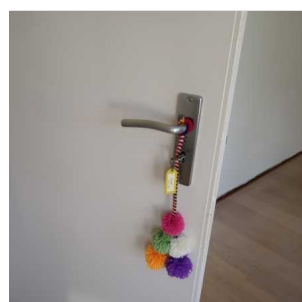
#### Hang- en sluitwerk

Het hang- en sluitwerk functioneert voldoende. Regulier onderhoud dient op termijn te worden uitgevoerd.

Beoordeling: **Goed**

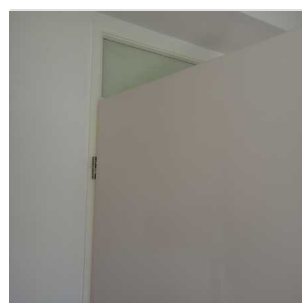
#### Schilderwerk van kozijnen

De binnenkozijnen, ramen, deuren en het schilderwerk verkeren in een voldoende conditie. Regulier onderhoud aan schilderwerk dient op termijn te worden uitgevoerd.

Beoordeling: **Goed**

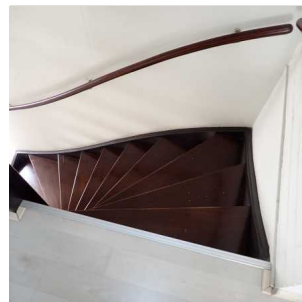
## Trappen - Trappen en leuning

Voor zover visueel waarneembaar zijn er tijdens de keuring geen afwijkingen aan de trappen en leuning geconstateerd. Dit onderdeel / voorziening verkeert in goede conditie en kan functioneren.

Beoordeling: **Goed**

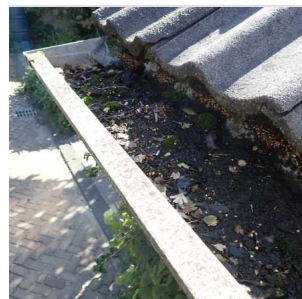
De goot of kilgoot is vervuild. Hierdoor wordt de waterafvoer gehinderd en kan die op enig moment zelfs geheel onmogelijk worden, waardoor uiteraard overlopen en/of lekkages gaan ontstaan. De vervuiling dient uit de goten te worden verwijderd.

Beoordeling: **Onvoldoende**

direct (3 - 12 mnd): € 85

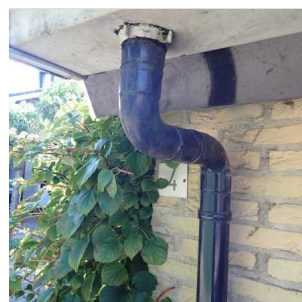
### Hemelwaterafvoeren

Voor zover visueel waarneembaar zijn er tijdens de keuring geen afwijkingen aan dit onderdeel geconstateerd. De hemelwaterafvoeren verkeren in een goede / voldoende conditie. De bevestigingen en de afwatering is voldoende. Het geheel kan functioneren als bedoeld.

Beoordeling: **Goed**

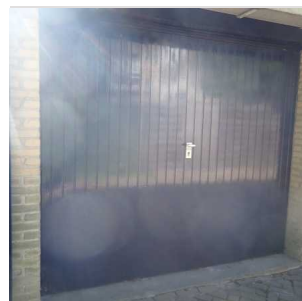
### Garagedeur

De garagedeur kan voldoende functioneren. Regulier onderhoud dient wel te worden uitgevoerd, zoals het 'smeren' van bewegende onderdelen.

Beoordeling: **Goed**
