# Bouwkundig Rapport

**Langebrug 38  
2311 TM Leiden**

**Perfectkeur**

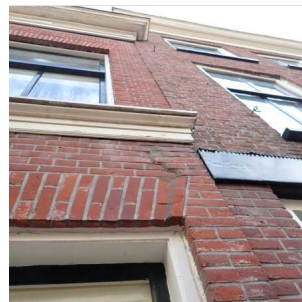
De gevel(s) is (zijn) geïnspecteerd op overige gebreken. Hierbij zijn tekortkomingen opgemerkt. Er zijn afwijkingen, bollingen (uitbuiken) van gevelonderdelen aanwezig, dit lijkt vooralsnog geen constructief probleem maar uitsluitend een esthetische afwijking welke op enig moment is ontstaan. Indien u zekerheid wenst, is een nader onderzoek noodzakelijk.

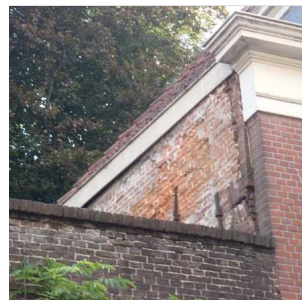
De baklaag van het metselwerk (c.q. de stenen) is niet meer intact. Op meerdere plaatsen is deze baklaag niet meer aanwezig. Hierdoor verliest de steen deels zijn afwaterende functie. Vocht wordt nu door de steen opgezogen en vastgehouden. Deze gevel dient periodiek gehydrofobeerd te worden. Om de gevel in optimale conditie te behouden dient dit hydrofoberen per maximaal 8 jaar te worden herhaald.

Beoordeling: **Onvoldoende**

direct (3 - 12 mnd): € 3.465

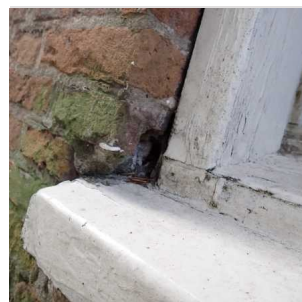
### De conditie van het metselwerk

De gevels zijn geïnspecteerd op overige gebreken. Hierbij is schade opgemerkt. De schade dient te worden hersteld conform bestaand werk en afwerking.

Beoordeling: **Voldoende**

1 - 5 jaar: € 220

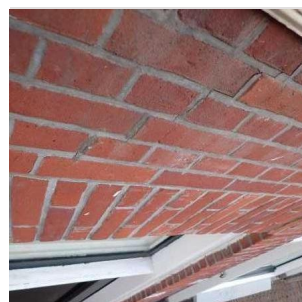
### Scheurvorming

Er is meerdere scheurvorming aanwezig. Om verdere schade, zoals inwateren, te voorkomen is herstel noodzakelijk. Indien er aanwijzingen zijn voor een constructief gebrek, wordt in het rapport nader onderzoek aanbevolen.

Beoordeling: **Voldoende**

1 - 5 jaar: € 760

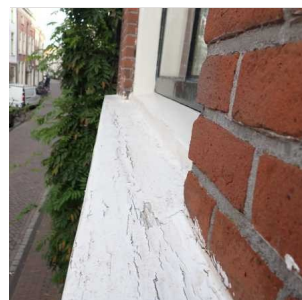
## Waterkerende voorziening

### Hout

Beoordeling: **Onvoldoende**

direct (3 - 12 mnd): € 540

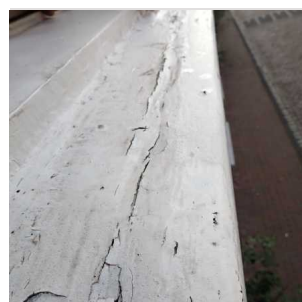
#### Houtrot

Er zijn gebreken en/of houtrot aangetroffen. In dit geval dienen de gebreken en het zichtbare houtrot te worden hersteld. Indien nodig moeten de onderdelen of het gehele element vervangen worden, waarna het geheel kan worden afgewerkt met een verfsysteem conform het bestaande werk. Vooralsnog is uitgegaan van herstel.

Beoordeling: **Onvoldoende**

direct (3 - 12 mnd): € 660

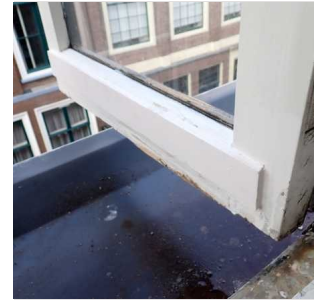
Onderdelen van het kozijn of de deur zijn bekleed met een (afwijkende) afwerking. De materialen achter deze afwerking zijn niet geïnspecteerd. Een dergelijke afwerking is in veel gevallen aangebracht om gebreken om esthetische redenen te verbergen. Aangenomen mag worden dat na het verwijderen van deze afwerking gebreken of houtrot alsnog zichtbaar worden.

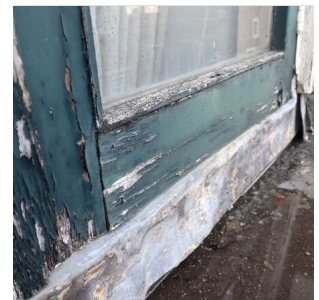
Er is steekproefsgewijs vastgesteld dat één of meerdere ramen bij het schuiven klemmen of aanlopen of er zijn gebreken aan de gewichten, bevestiging, ophanging of bekabeling van de gewichten om de schuiframen te doen functioneren. Deze gebreken kunnen worden hersteld.

Beoordeling: **Voldoende**

1 - 5 jaar: € 240

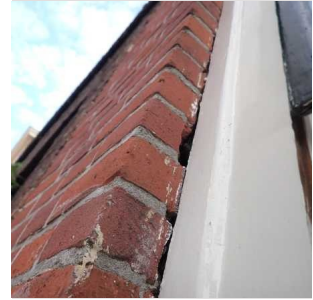
#### De conditie van de raamluiken

In het houtwerk van de raamluiken is houtrot aanwezig, vooralsnog gaan wij ervan uit dat reparatie mogelijk is. We merken op dat meer houtrot zichtbaar kan worden bij onderhoud of bij het verwijderen van de afwerking. Houtrot is nooit in zijn gehele omvang zichtbaar en kan zelfs geheel niet zichtbaar zijn als het ontstaat van binnenuit het materiaal. Gebreken dienen te worden hersteld, waarna het schilderwerk conform het bestaande werk dient te worden aangeheeld.

Beoordeling: **Onvoldoende**

direct (3 - 12 mnd): € 280

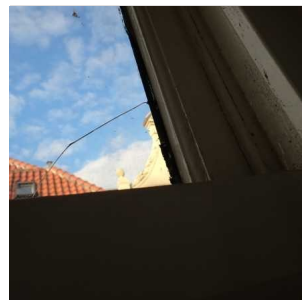
#### Houtrot / schade

Beoordeling: **Onvoldoende**

direct (3 - 12 mnd): € 260

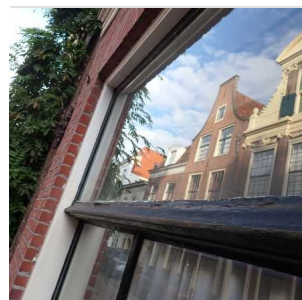
#### Conditie van het stopverf

Beoordeling: **Onvoldoende**

direct (3 - 12 mnd): € 260

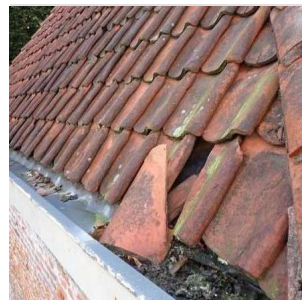
### Dakpannen

Beoordeling: **Slecht**

direct (0 - 2 mnd): € 360

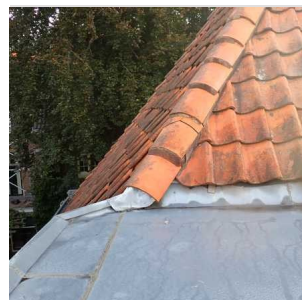
### Dakpannen

Beoordeling: **Slecht**

direct (0 - 2 mnd): € 570

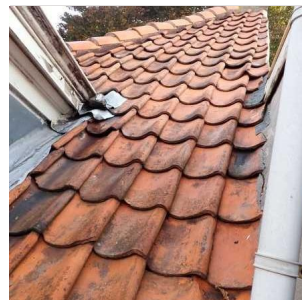
De dakpannen zijn verouderd. Houd rekening met vervanging door nieuwe dakpannen. Het is aan te bevelen om de exacte termijn waarop vervanging noodzakelijk is af te stemmen met een specialist. In bepaalde gevallen zou de vervangingstermijn uitgesteld kunnen worden. Er zijn geen kosten voor vervanging in deze rapportage opgenomen.

Beoordeling: **Voldoende**

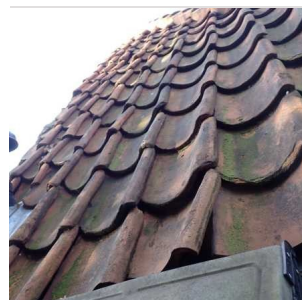
### Dakpannen

Beoordeling: **Onvoldoende**

direct (3 - 12 mnd): € 720

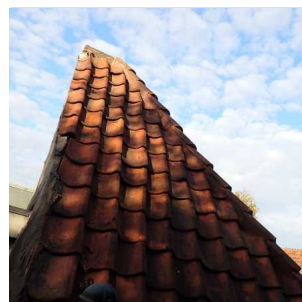
## Dakpannen

Beoordeling: **Slecht**

direct (0 - 2 mnd): € 540

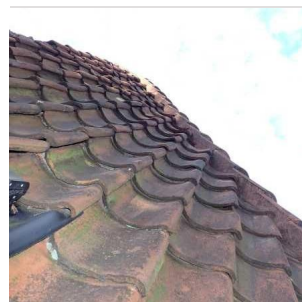
## Dakpannen

Beoordeling: **Voldoende**

1 - 5 jaar: € 385

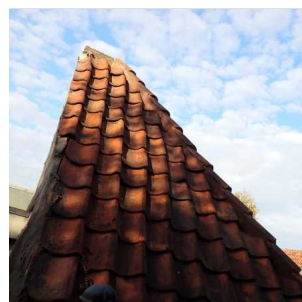
## Dakpannen

Beoordeling: **Onvoldoende**

direct (3 - 12 mnd): € 630

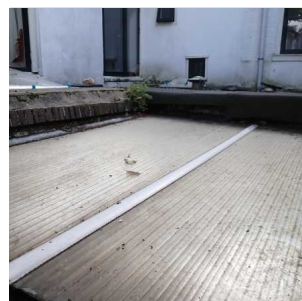
### Vervuiling

Beoordeling: **Voldoende**

1 - 5 jaar: € 140

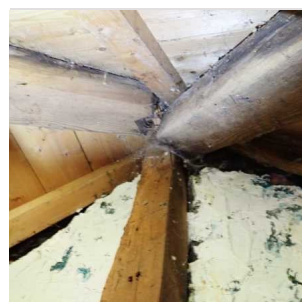
### Afwijkende situatie

De aansluiting tussen de balken wijken. Advies dit te laten herstellen door een aannemer. Er zijn geen kosten opgenomen voor herstel.

Beoordeling: **Voldoende**

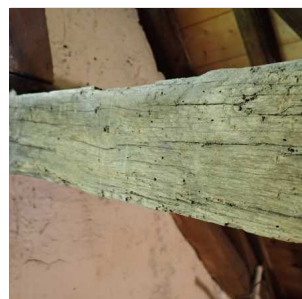
### Hout

Beoordeling: **Onvoldoende**

direct (3 - 12 mnd): € 480

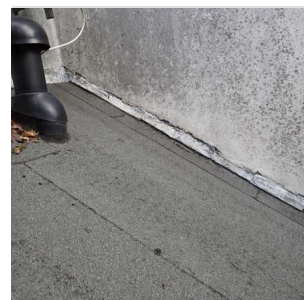
### Lood

Beoordeling: **Onvoldoende**

direct (3 - 12 mnd): € 225

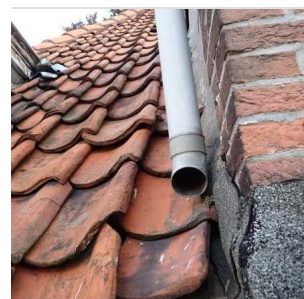
### Lood

Beoordeling: **Onvoldoende**

direct (3 - 12 mnd): € 360

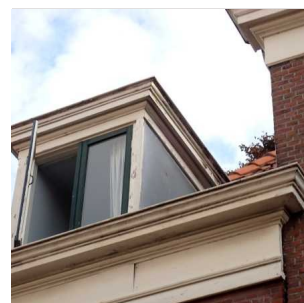
## Overstek / boeiboorden

Beoordeling: **Onvoldoende**

direct (3 - 12 mnd): € 440

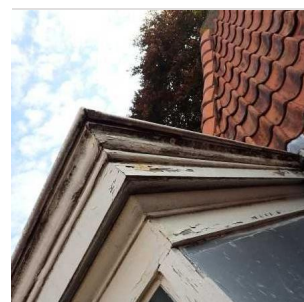
#### Het schilderwerk

Beoordeling: **Onvoldoende**

direct (3 - 12 mnd): € 2.160

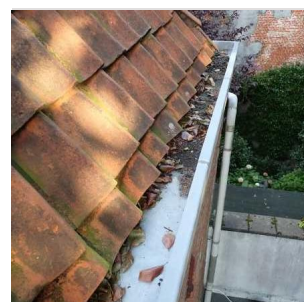
### Zinkwerk

Beoordeling: **Onvoldoende**

direct (3 - 12 mnd): € 170

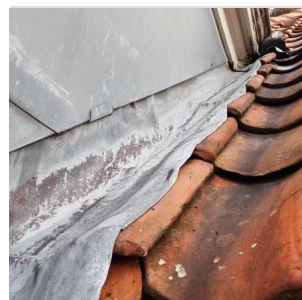
#### Scheuren in het materiaal

Beoordeling: **Onvoldoende**

direct (3 - 12 mnd): € 180

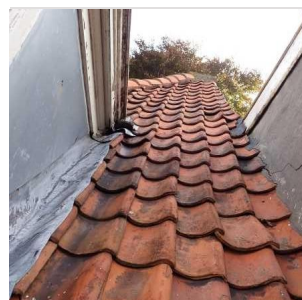
In het lood is scheurvorming aanwezig. Hiermee verliest het deels zijn functie en zal er lekkage ontstaan. Vooralsnog gaan we ervan uit dat door middel van reparatie de gebreken kunnen worden hersteld. Tot vervanging dient rekening gehouden te worden met hogere onderhoudskosten.

Lood mag met een maximale lengte van ca. 1 meter worden aangebracht om te voorkomen dat er scheuren in het lood ontstaan. Eventuele aanwezige scheuren kunnen gerepareerd worden. Is reparatie niet meer mogelijk, dan moet het lood vervangen worden.

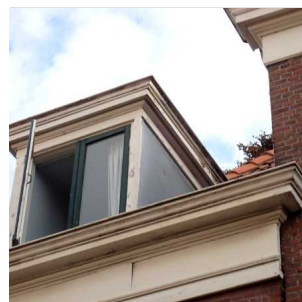
Er zijn geen gebreken aan de zijwangen van de dakkapel aangetroffen. Deze voorziening is in verband met de hoogte beperkt en alleen visueel (met hulpmiddelen) geïnspecteerd.

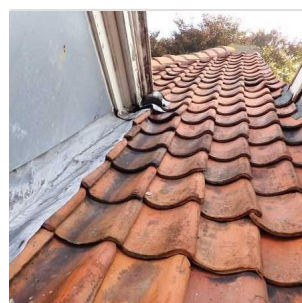
Het zinkwerk van dit onderdeel is geïnspecteerd. Hierbij zijn geen gebreken opgemerkt. Het geheel verkeert in een voldoende conditie en kan functioneren.

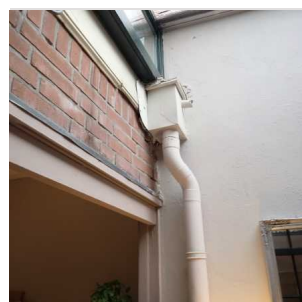
Voor zover visueel waarneembaar zijn er tijdens de keuring geen afwijkingen aan dit onderdeel geconstateerd. De hemelwaterafvoeren verkeren in een goede / voldoende conditie. De bevestigingen en de afwatering is voldoende. Het geheel kan functioneren als bedoeld.

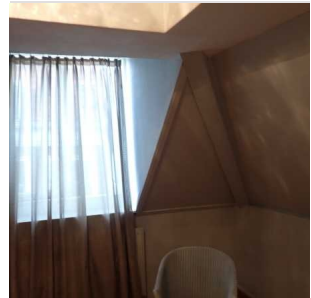
De woning is na de bouw voorzien van een dakkapel. Er is extra aandacht gegeven aan deze (constructieve) wijziging en de aansluiting van de oude en de nieuwe constructie. Hierbij zijn geen afwijkingen geconstateerd.

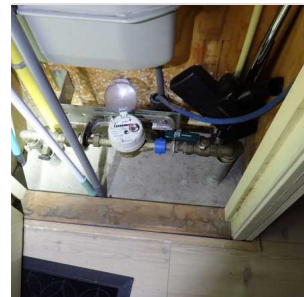
De tappunten zijn gecontroleerd en de hoeveelheid waterafgifte is voldoende. Het gehele systeem functioneert voldoende. Er zijn geen bijzonderheden aangetroffen.

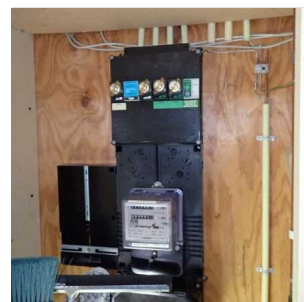
Voor zover visueel waarneembaar zijn er tijdens de keuring geen afwijkingen aan de aardlekschakelaar geconstateerd. Dit onderdeel / voorziening verkeert in goede conditie en kan functioneren.

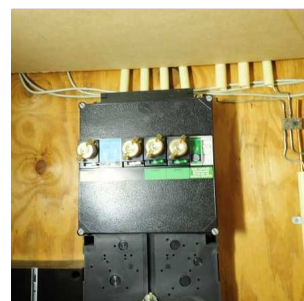
Omdat de installatie in gebruik is geweest ten tijde van de inspectie is de aardlekschakelaar niet getest door middel van de 'testknop'.

Indien u zekerheid wenst over het veilig en goed functioneren van deze schakelaars zullen deze moeten worden doorgemeten. U kunt hiervoor contact met ons opnemen of een plaatselijk elektricien een meting laten uitvoeren.

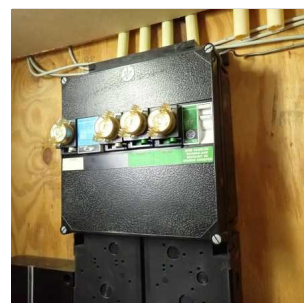
### Conditie van de groepenkast

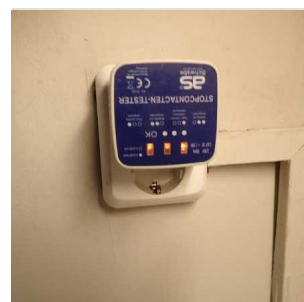
Voor zover visueel waarneembaar zijn er tijdens de keuring geen afwijkingen aan de randaarding geconstateerd.

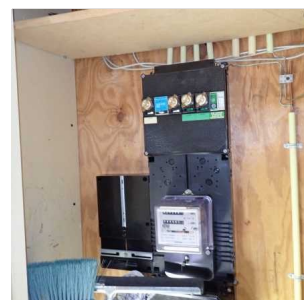
Voor zover visueel waarneembaar zijn er tijdens de keuring geen afwijkingen aan het systeem geconstateerd. De wandcontactdozen en het schakelmateriaal verkeren in een goede conditie.

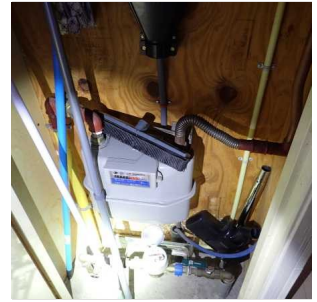
Er zijn geen gebreken aan het gassysteem aangetroffen. De beoordeling is beperkt, maar wordt, voor zover zichtbaar, zo zorgvuldig mogelijk uitgevoerd. De gasinstallatie wordt visueel geïnspecteerd en dus niet gekeurd.

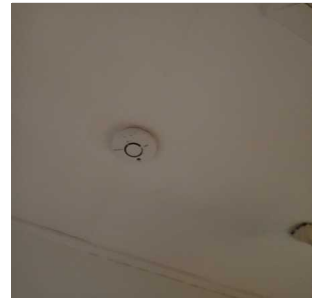
In dit object zijn voldoende rookmelders aanwezig. Op de melders zit een testknop. Wij adviseren u deze bij voorkeur twee maal per jaar op signaal te testen. De melder dient verder te worden onderhouden (reinigen) en mag niet worden geschilderd. Rookmelders dienen op alle verdiepingen aanwezig te zijn.

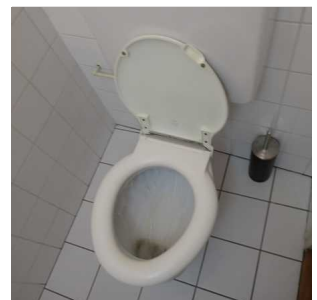
De riolering was tijdens het onderzoek niet zichtbaar, waardoor er geen onderzoek aan het geheel is uitgevoerd. Er kan dan ook geen uitspraak worden gedaan over het toegepaste materiaal of de conditie daarvan.

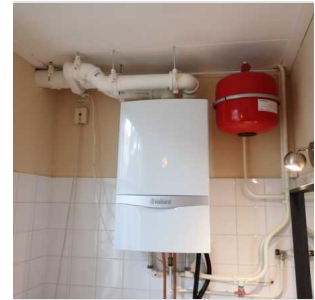
Voor zover visueel waarneembaar zijn er tijdens de keuring geen afwijkingen aan de CV ketel geconstateerd. Dit onderdeel / voorziening verkeert in goede conditie en kan functioneren.

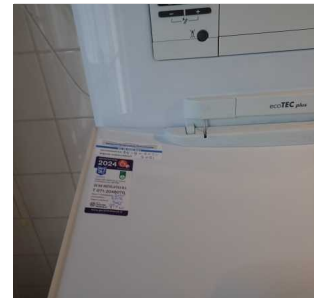
Er is voldoende onderhoud uitgevoerd. Deze CV ketel is aantoonbaar gekeurd, conform de Gasketelwet. Dit bevordert de technische levensduur van het systeem en heeft een positief effect op het energieverbruik. Periodiek dient onderhoud uitgevoerd te worden. De keuringssticker is aanwezig.

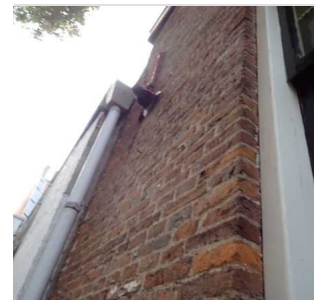
Let op: de rookgasafvoer van de ketel (of moederhaard/gaskachel) loopt door middel van een horizontale uitgang door de gevel en wordt hierna niet verticaal op hoger niveau afgevoerd. Dit kan bij gebruik van open ramen en/of aanwezigheid van (openstaande) ventilatieroosters in kozijnen leiden tot een verminderde luchtkwaliteit in het object. Voor verbetering van deze situatie zijn geen kosten begroot.

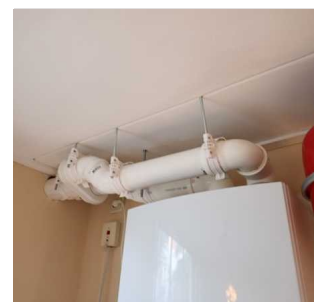
Er zijn geen gebreken aan de bevestiging van de rookgasafvoer. De rookgasafvoer verkeert in goede conditie en kan functioneren.

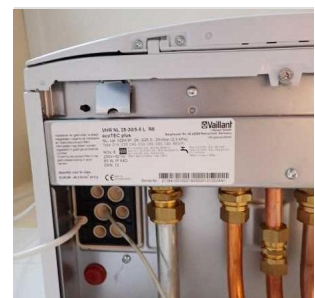
De warmteopwekker is ca. 7 jaar en heeft zijn technische levensduur (van ca. 15 jaar) nog niet bereikt. Deze kan met regulier onderhoud nog wel even mee.

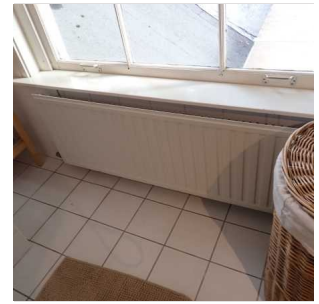
Voor zover visueel waarneembaar zijn er tijdens de keuring geen afwijkingen aan het systeem geconstateerd. Dit onderdeel / voorziening verkeert in goede conditie en kan functioneren.

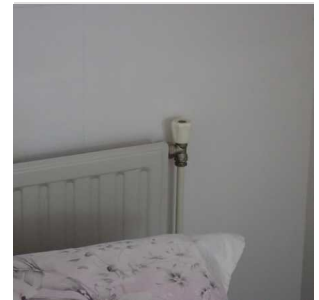
De afsluiters verkeren, voor zover deze zijn geïnspecteerd, in een voldoende conditie. Geen bijzonderheden aangetroffen.

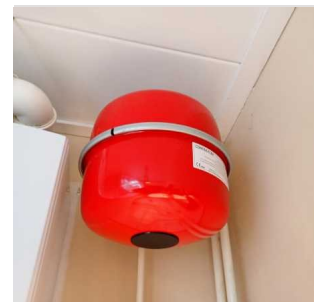
Voor zover visueel waarneembaar zijn er tijdens de keuring geen afwijkingen aan het expansievat geconstateerd. Dit onderdeel / voorziening verkeert in goede conditie en kan functioneren.

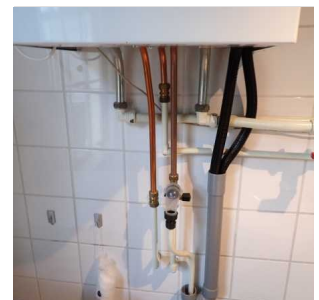
Voor zover visueel waarneembaar zijn er tijdens de keuring geen afwijkingen aan het leidingwerk geconstateerd. Dit onderdeel verkeert in goede conditie en kan functioneren. Het leidingwerk is voldoende gebeugeld. Let op dat dit bij eventuele aanpassingen van het systeem ook zo blijft.

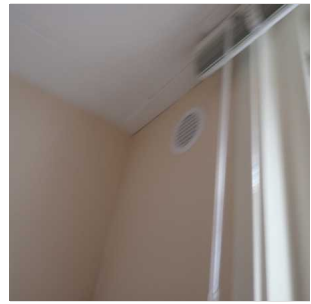
Voor zover visueel waarneembaar zijn er tijdens de keuring geen afwijkingen aan de natuurlijke ventilatie geconstateerd. Dit onderdeel / voorziening verkeert in goede conditie en kan functioneren.

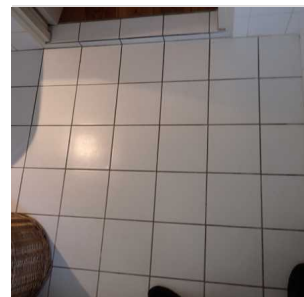
Voor zover visueel waarneembaar zijn er tijdens de keuring geen afwijkingen aan de vloer en afwerking geconstateerd. Dit onderdeel / voorziening verkeert in goede conditie en kan functioneren

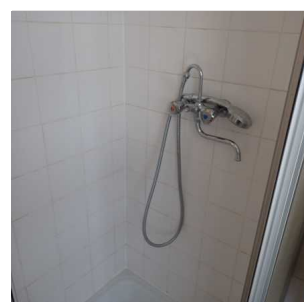
Voor zover visueel waarneembaar zijn er tijdens de keuring geen afwijkingen aan de wanden en afwerking geconstateerd. Dit onderdeel / voorziening verkeert in goede conditie en kan functioneren

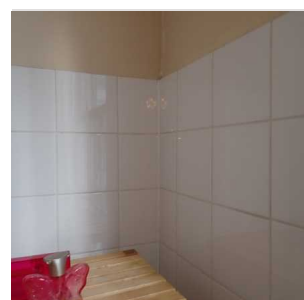
Deze is op enkele plaatsen gecontroleerd op bevestiging. De afwerking zit voldoende vast. De hechting is voldoende.

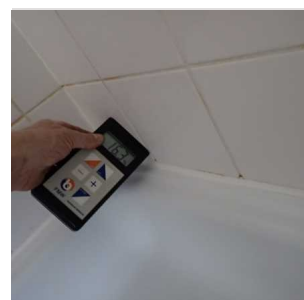
Het aanwezige kitwerk verkeert niet in een goede conditie. Deze situatie kan, afhankelijk van het gebruik, een lekkage veroorzaken. Onderhoud en herstel dient te worden uitgevoerd.

Beoordeling: **Onvoldoende**

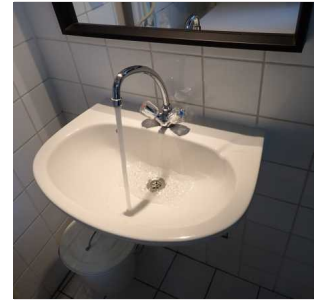
Voor zover visueel waarneembaar zijn er tijdens de keuring geen afwijkingen aan de wasbak geconstateerd. Dit onderdeel / voorziening verkeert in goede conditie en kan functioneren.

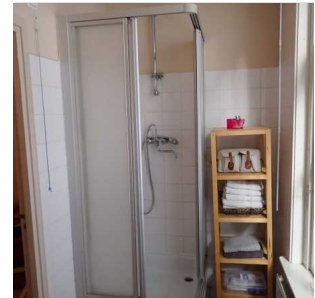
Voor zover visueel waarneembaar zijn er tijdens de keuring geen afwijkingen aan de douche cabine geconstateerd. Dit onderdeel / voorziening verkeert in goede conditie en kan functioneren

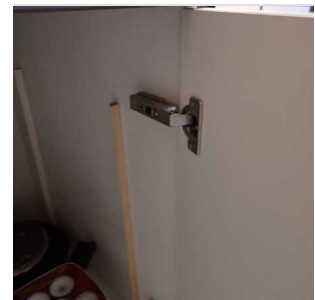
Het hang- en sluitwerk van de keukenkastdeuren verkeert in een voldoende conditie. Het geheel kan goed functioneren. Er zijn geen gebreken.

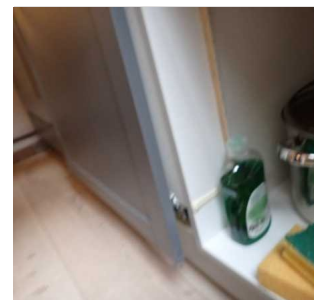
Enkele (kast)deuren van de keuken zijn gecontroleerd. Gebreken zijn aanwezig, het geheel dient te worden onderhouden. Daar waar nodig dienen onderdelen of panelen vervangen te worden.

Beoordeling: **Onvoldoende**

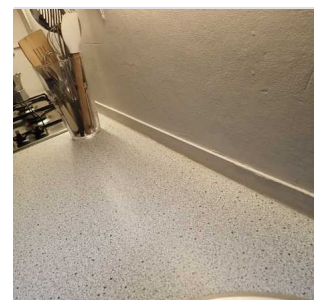
De kitafwerkingen m.b.t. de wasbak en/of het werkblad dienen naadloos op elkaar en op de wanden aan te sluiten en/of in elk geval dient de aansluiting tussen deze elementen waterdicht te zijn. In dit geval zijn er geen gebreken aangetroffen.

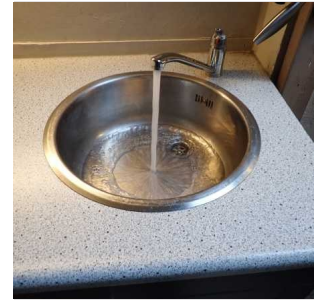
Voor zover visueel waarneembaar zijn er tijdens de keuring geen afwijkingen aan dit onderdeel geconstateerd. Dit onderdeel / voorziening verkeert in goede conditie en kan functioneren.

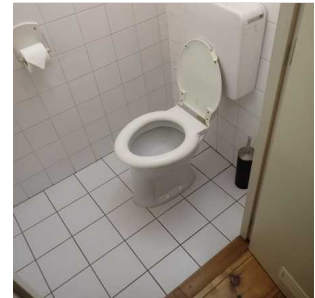
Voor zover visueel waarneembaar zijn er tijdens de keuring geen afwijkingen aan de toiletpot geconstateerd. Dit onderdeel / voorziening verkeert in goede conditie en kan functioneren.

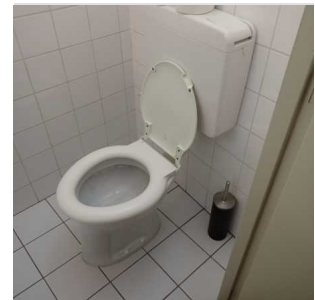
Tijdens de controle aan het toilet is mede gecontroleerd of het water vlot wegspoelt en niet 'blijft hangen'. Eventuele vertragingen in het afvoeren van dit afvalwater kunnen een indicatie zijn dat er (beginnende) rioolproblemen zijn. In dit geval is er bij deze controle geen probleem opgemerkt. De doorspoeling verloopt vlot en 'soepel'.

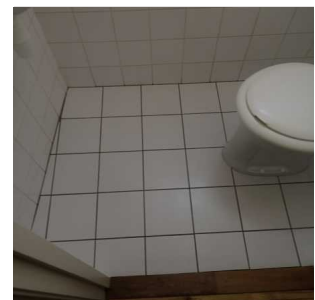
Voor zover visueel waarneembaar zijn er tijdens de keuring geen afwijkingen aan de vloer en de afwerking geconstateerd. Dit onderdeel / voorziening verkeert in goede conditie en kan functioneren.

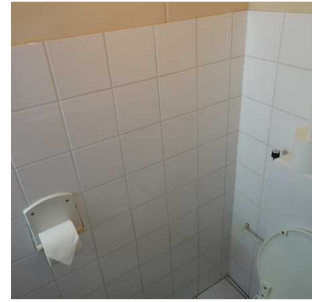
Voor zover visueel waarneembaar zijn er tijdens de keuring geen afwijkingen aan de wanden en de afwerking geconstateerd. Deze is op enkele plaatsen gecontroleerd op bevestiging. De afwerking zit voldoende vast. De hechting is voldoende. Dit onderdeel / voorziening verkeert in goede conditie en kan functioneren.

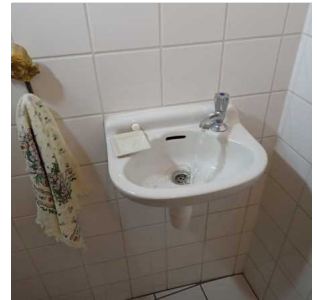
Voor zover visueel waarneembaar zijn er tijdens de keuring geen afwijkingen aan de wasbak geconstateerd. Dit onderdeel / voorziening verkeert in goede conditie en kan functioneren

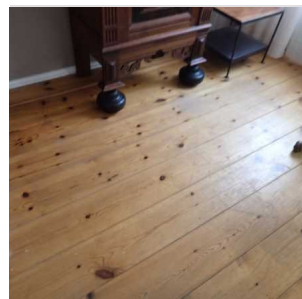
De vloer is, voor zover visueel waarneembaar, vlak en stabiel. Er zijn vanaf de bovenzijde geen bijzonderheden aan de vloer aangetroffen. Er zijn geen metingen verricht, de vlakheid is visueel beoordeeld.

Beoordeling: **Goed**

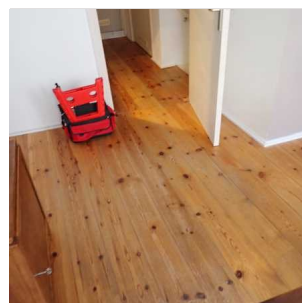
#### 1e Verdieping - Hout

##### Vlakheid van de vloer

Het is visueel waarneembaar dat (een deel van) de vloer afloopt of verzakt is, wat niet ongebruikelijk is bij oudere woningen. De genoemde gebreken zijn niet van een dermate ernstige aard dat er problemen met de vloer worden verwacht. Deze situatie kan gehandhaafd blijven.

Ter info

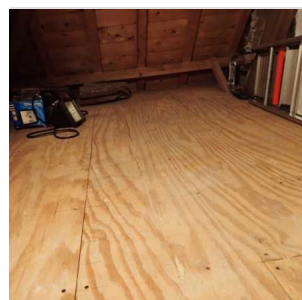
#### Zolder - Hout

De vloer is, voor zover visueel waarneembaar, vlak en stabiel. Er zijn vanaf de bovenzijde geen bijzonderheden aan de vloer aangetroffen. Er zijn geen metingen verricht, de vlakheid is visueel beoordeeld.

Beoordeling: **Goed**

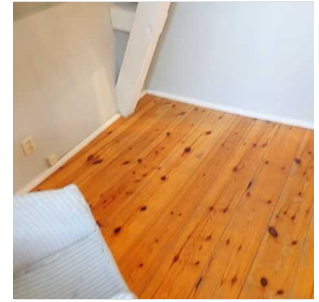
### 2e Verdieping - Hout

De vloer is, voor zover visueel waarneembaar, vlak en stabiel. Er zijn vanaf de bovenzijde geen bijzonderheden aan de vloer aangetroffen. Er zijn geen metingen verricht, de vlakheid is visueel beoordeeld.

Beoordeling: **Goed**

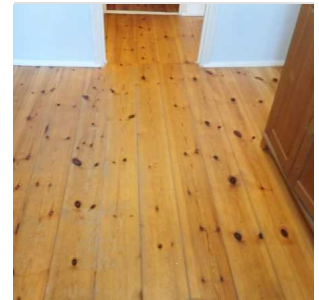
### 2e Verdieping - Hout

#### Vlakheid van de vloer

Het is visueel waarneembaar dat (een deel van) de vloer afloopt of verzakt is, wat niet ongebruikelijk is bij oudere woningen. De genoemde gebreken zijn niet van een dermate ernstige aard dat er problemen met de vloer worden verwacht. Deze situatie kan gehandhaafd blijven.

Ter info

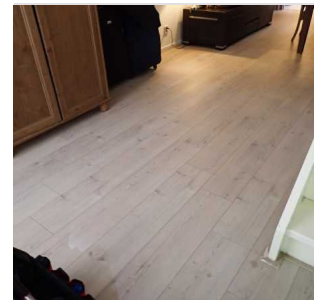
### Begane grond - Beton

De vloer is, voor zover visueel waarneembaar, vlak en stabiel. Er zijn vanaf de bovenzijde geen bijzonderheden aan de vloer aangetroffen. Er zijn geen metingen verricht, de vlakheid is visueel beoordeeld.

Beoordeling: **Goed**

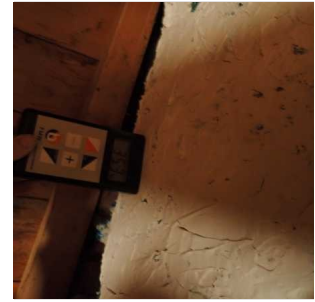
### Interieur algemeen

Op enkele plaatsen is, indien dat mogelijk was, het stucwerk beklopt en is vastgesteld dat de hechting voldoende is. Voor zover er waargenomen kan worden tijdens de inspectie verkeert het geheel in technisch voldoende conditie.

Beoordeling: **Goed**

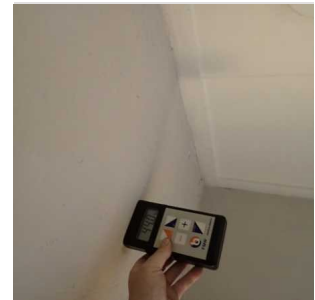
### Interieur algemeen

#### Doorslaand vocht in wand

Er is een vochtmeting uitgevoerd in de wand(en). De uitgevoerde vochtmeting is indicatief en steekproefsgewijs aan de oppervlakte uitgevoerd. De uitkomst is te hoog. Dit kan schadelijk zijn voor de gezondheid. Het doorslaande vocht kan op verschillende manieren worden bestreden, zoals door het herstellen van het voegwerk, het hydrofoberen van de gevels of vochtdoorslag vanuit een verzadigd maaiveld te blokkeren. Het verwijderen van het vuil uit de spouw en/of het herstellen van de overige, eerdere genoemde gebreken aan gevelwerken e.d.

Beoordeling: **Onvoldoende**

direct (3 - 12 mnd): € 880

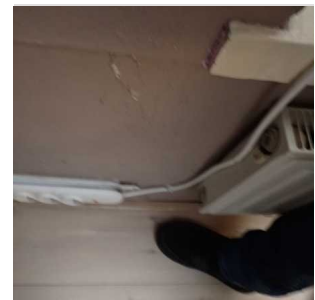
### Interieur algemeen

#### Krimpscheuren

In de wanden is scheurvorming aanwezig. De vermoedelijke oorzaak hiervan is een natuurlijke werking en zetting van de materialen. Dit heeft dus geen constructieve betekenis. De gebreken aan de wand en de afwerking kunnen worden hersteld conform het bestaande werk.

Ter info

Indien herstel wordt uitgevoerd, adviseren we de scheuren breder en dieper te maken. Het aanbrengen van een strook gaas voordat nieuw stucwerk wordt aangebracht, is wel aan te raden. Hierna kan het geheel worden hersteld en afgewerkt conform het bestaande werk.

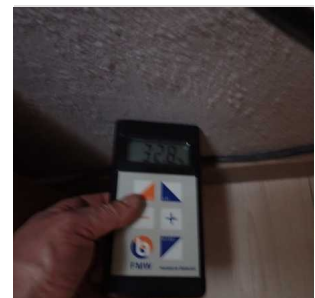
### Interieur algemeen

#### Vocht in wanden

Er is vocht aanwezig in de wanden. Het vocht kan wellicht op verschillende manieren (preventief) worden bestreden. Om te komen tot een totaal herstelplan is vervolg inspectie (indien aanbevolen) noodzakelijk. Het oplossen van dergelijke problemen kan kostbaar zijn. Laat u hierover goed informeren. De kosten van een nader onderzoek zijn afhankelijk van het soort onderzoek.

Beoordeling: **Onvoldoende**

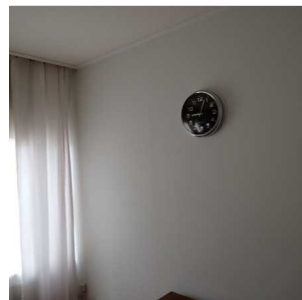
## Interieur algemeen

### Voorzetwanden

De wanden zijn, daar waar een wandafwerking aanwezig is, niet geïnspecteerd. Voorzetwanden worden veelal aangebracht om scheurvorming en/of vochtproblemen aan het zicht te onttrekken. Er kunnen geen uitspraken gedaan worden over de conditie van het stucwerk, het achterliggende metselwerk, vochtdoorslag en dergelijke.

Ter info

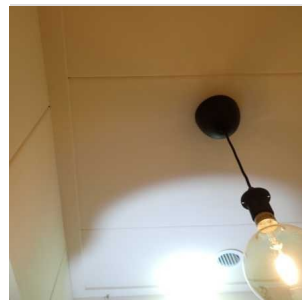
### Interieur algemeen - Gipsplaat

Voor zover visueel waarneembaar zijn er tijdens de keuring geen afwijkingen aan de plafonds geconstateerd. Dit onderdeel / voorziening verkeert in goede conditie en kan functioneren.

Beoordeling: **Goed**

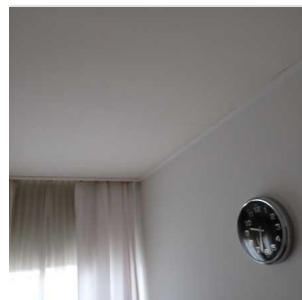
### Interieur algemeen - Stucwerk

#### Scheurvorming

Incidenteel is scheurvorming in het plafond aanwezig. Dit kan het gevolg zijn van velerlei oorzaken, zoals thermische werking, ouderdom, gebruik van verkeerde materialen of hechtmiddelen. De gebreken kunnen esthetisch worden hersteld.

Beoordeling: **Voldoende**

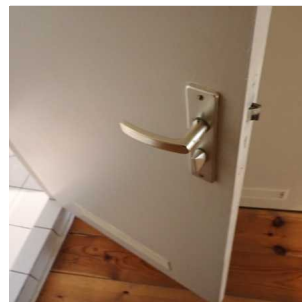
### Interieur algemeen

Het hang- en sluitwerk functioneert voldoende. Regulier onderhoud dient op termijn te worden uitgevoerd.

Beoordeling: **Goed**

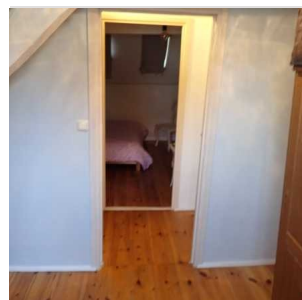
### Interieur algemeen

#### Ontbrekende binnendeuren

Het ontbreken van een deur is geen bouwkundig gebrek. Deze gebreken kunnen worden hersteld en/of onderdelen kunnen worden vervangen, echter is dit niet noodzakelijk. Hierna kan het geheel weer als bedoeld functioneren.

Beoordeling: **Voldoende**

1 - 5 jaar: € 225

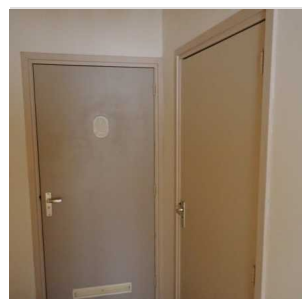
### Interieur algemeen

#### Schilderwerk van kozijnen

De binnenkozijnen, ramen, deuren en het schilderwerk verkeren in een voldoende conditie. Regulier onderhoud aan schilderwerk dient op termijn te worden uitgevoerd.

Beoordeling: **Goed**

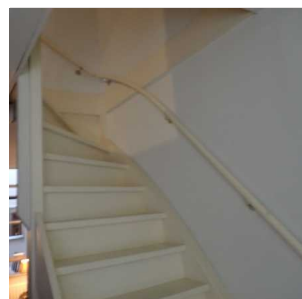
### Interieur algemeen - Hout

Voor zover visueel waarneembaar zijn er tijdens de keuring geen afwijkingen aan de trappen en leuning geconstateerd. Dit onderdeel / voorziening verkeert in goede conditie en kan functioneren.

Beoordeling: **Goed**

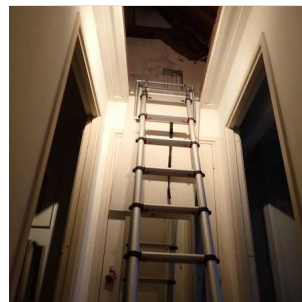
### Interieur algemeen - Vlizotrap

Voor zover visueel waarneembaar zijn er tijdens de keuring geen afwijkingen aan dit onderdeel geconstateerd. Dit onderdeel / voorziening verkeert in goede conditie en kan functioneren.

Beoordeling: **Goed**

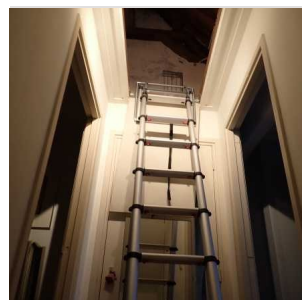
### Interieur algemeen - Vlizotrap

Veiligheid van de vlizotrap

De trap/trappen in het object verkeert/verkeren in een voldoende conditie en zijn voldoende stabiel.

Beoordeling: **Goed**
