# Bouwkundig Rapport

van het bouwkundig onderzoek  
uitgevoerd aan:

**De Sitterlaan 109  
2313 TM Leiden**

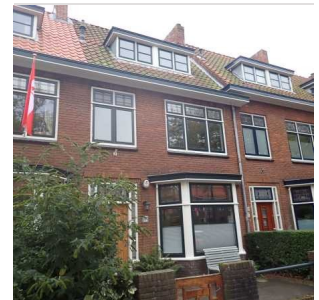
#### Risico inschatting van de fundering

Voor zover dit visueel waarneembaar was tijdens het onderzoek, zijn er geen bijzonderheden aan de woning aangetroffen die een probleem aan de fundering doen vermoeden.

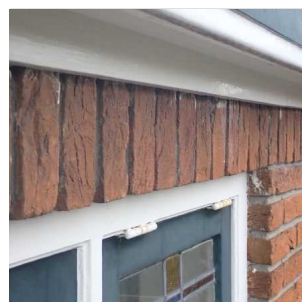
Voor zover visueel waarneembaar zijn er tijdens de keuring geen afwijkingen aan dit constructieve onderdeel geconstateerd. Dit element verkeert in goede conditie kan functioneren.

Beoordeling: **Goed**

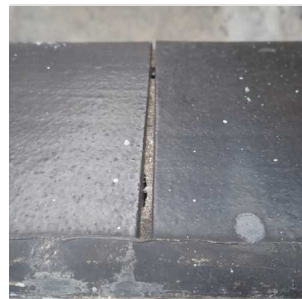
#### Raamdorpelstenen

Het voegwerk van de waterslag is uitgespoeld en/of onvoldoende aanwezig. Hierdoor is vochtintreding in de gevel mogelijk met een risico op lekkage. De gebreken aan het voegwerk dienen te worden hersteld. Oude voegen verwijderen, materialen schoonslijpen en geheel reinigen, waarna de nieuwe voeg aangebracht kan worden.

Beoordeling: **Onvoldoende**

direct (3 - 12 mnd): € 105

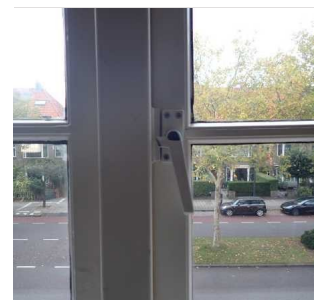
Het hang en sluitwerk is gecontroleerd. Het materiaal functioneert prima en is goed onderhouden. Regulier onderhoud dient jaarlijks uitgevoerd te worden.

Beoordeling: **Goed**

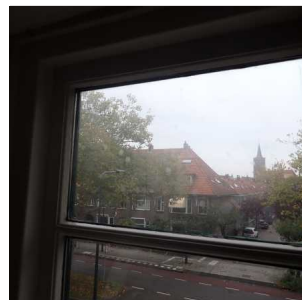
Er is 'lekkende' isolerende beglazing aanwezig. Hierdoor ontstaat condensatie en/of een dof witte uitslag tussen de beglazing, waardoor het zicht kan verminderen, alsmede de isolerende werking. Beglazing met dergelijke lekkage dient te worden vervangen.

Beoordeling: **Onvoldoende**

direct (3 - 12 mnd): € 540

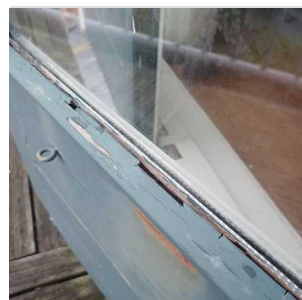
#### Conditie van het kitwerk

Er zijn kleine gebreken aan het kitwerk. Indien de aansluiting tussen de beglazing en het kozijn in een slechte conditie verkeert kan vocht intreden en is er een hoog risico op niet zichtbare gebreken van binnenuit. De gebreken dienen te worden hersteld.

Beoordeling: **Onvoldoende**

direct (3 - 12 mnd): € 130

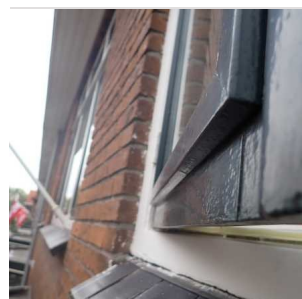
#### Geen geventileerde glaslat

Bij dubbele beglazing dient, conform het huidige bouwbesluit, de onderste glaslat in de sponning te kunnen ventileren. Bij handhaving van de huidige situatie is er een verhoogd risico op houtrot in het kozijn of raamsponning. Bij oude beglazing is de sponning meestal volledig afgekit. Het aanbrengen van een dergelijke lat heeft dan geen nut. Dit is echter pas zichtbaar na verwijdering van de glaslaten.

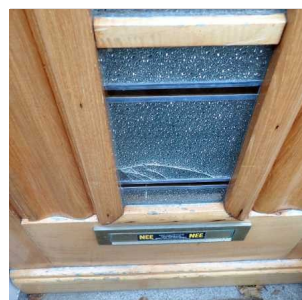
#### Breuk in beglazing

Beoordeling: **Onvoldoende**

direct (3 - 12 mnd): € 360

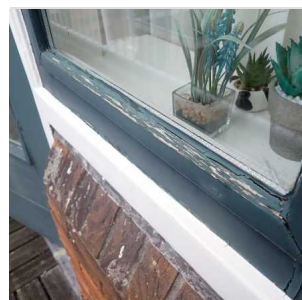
## Kozijnen - Schilderwerk kozijnen achtergevel

Het schilderwerk behoeft aandacht. Professioneel onderhoud dient te worden uitgevoerd. Met name de gevoelige delen, zoals liggende delen en verbindingen, extra behandelen. Voor zover noodzakelijk inspectie en herstel van gebreken uitvoeren aan zwakke plekken.

Beoordeling: **Onvoldoende**

direct (3 - 12 mnd): € 1.710

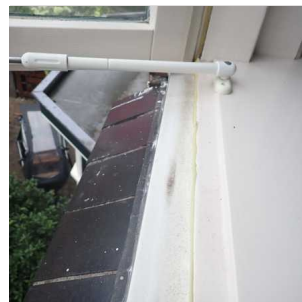
## Kozijnen - Schilderwerk kozijnen voorgevel

Het schilderwerk heeft aandacht. Professioneel onderhoud dient te worden uitgevoerd. Met name de gevoelige delen, zoals liggende delen en verbindingen, extra behandelen. Voor zover noodzakelijk inspectie en herstel van gebreken uitvoeren aan zwakke plekken.

Beoordeling: **Voldoende**

1 - 5 jaar: € 1.710

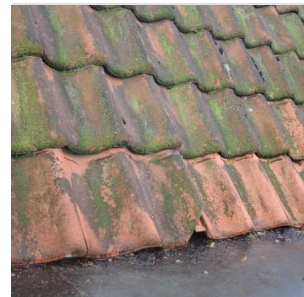
Ten tijde van het onderzoek zijn er gebreken aan het dakvlak aangetroffen. De algehele technische staat is voldoende. Er dient echter wel deels herstel of vervanging te worden uitgevoerd.

Beoordeling: **Onvoldoende**

direct (3 - 12 mnd): € 90

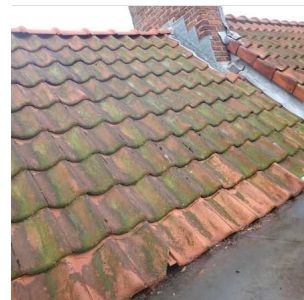
##### Vervuiling

Beoordeling: **Voldoende**

1 - 5 jaar: € 280

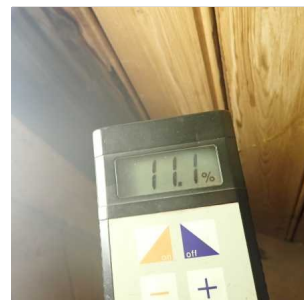
##### Niet actieve vochtplekken aangetroffen

Er zijn oude lekkage plekken waarneembaar. Esthetisch herstel conform de bestaande afwerking kan worden uitgevoerd. Oude of actieve lekkages kunnen de oorzaak zijn van tijdens de inspectie onzichtbare aantasting van het materiaal. Bij oude sporen van lekkage kan er reeds schade aanwezig zijn.

Beoordeling: **Voldoende**

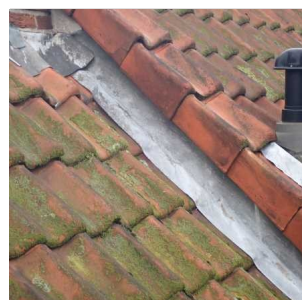
De loodstroken verkeren in een goede conditie. Hier zijn geen gebreken waargenomen. De overlap is voldoende. Het geheel kan functioneren als bedoeld, loodwerk regelmatig controleren, eventueel aankloppen daar waar nodig.

Beoordeling: **Voldoende**

1 - 5 jaar: € 105

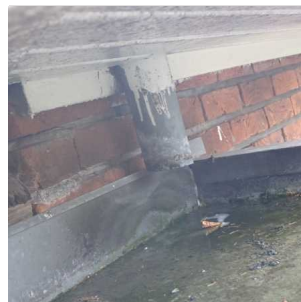
Beoordeling: **Onvoldoende**

direct (3 - 12 mnd): € 120

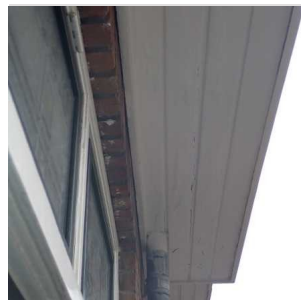
Beoordeling: **Slecht**

direct (0 - 2 mnd): € 120

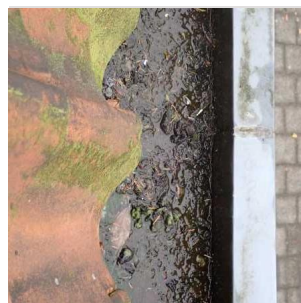
Beoordeling: **Onvoldoende**

direct (3 - 12 mnd): € 85

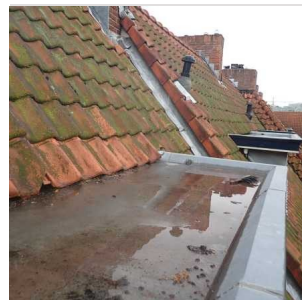
#### Het afschot

Het afschot van het platte dak is onvoldoende; het is belangrijk om het afschot te verbeteren met isolatiemateriaal zodra de dakbedekking wordt vervangen, zodat water efficiënt wordt afgevoerd. Indien nodig kan extra afvoer, zoals regenpijpen, worden toegevoegd om stagnatie te voorkomen. Deze maatregelen verbeteren zowel de waterafvoer als de levensduur van het dak.

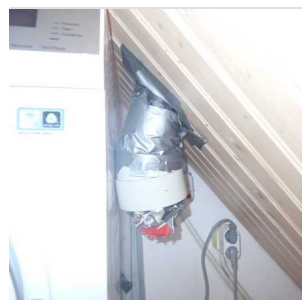
#### Gebreken aan de doorvoer

De doorvoer is nergens op aangesloten. Advies is de doorvoer te verwijderen en de opening af te dichten.

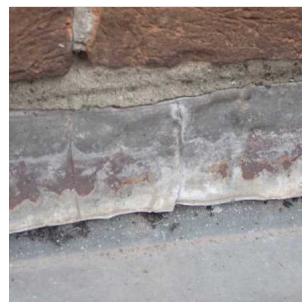
#### Scheurvorming lood

Beoordeling: **Onvoldoende**

direct (3 - 12 mnd): € 90

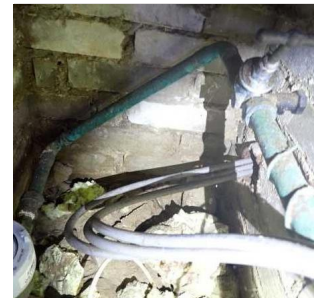
#### Oxidatie

Oxidatie is een verslechtering van een materiaal door reactie met de omgeving. Het metaal van de leidingen en koppelingen worden aangetast indien fysische en chemische reacties aanwezig zijn. Leidingwerk kan hierdoor groen uitslaan. Het isoleren van het leidingwerk zou een afdoende preventieve maatregel kunnen zijn.

Beoordeling: **Voldoende**

1 - 5 jaar: € 120

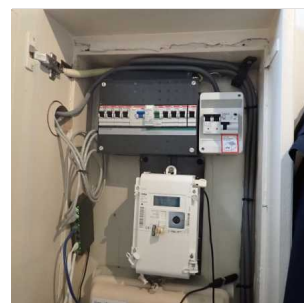
Als tijdens de inspectie geen spanning op het systeem stond, zorgt dit voor beperking van de beoordeling en is dit apart vermeld.

Beoordeling: **Goed**

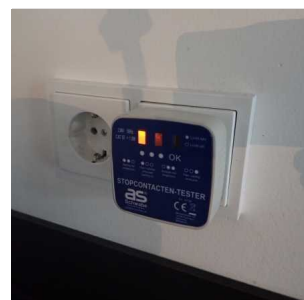
Voor zover visueel waarneembaar zijn er tijdens de keuring geen afwijkingen aan de randaarding geconstateerd.

Beoordeling: **Goed**

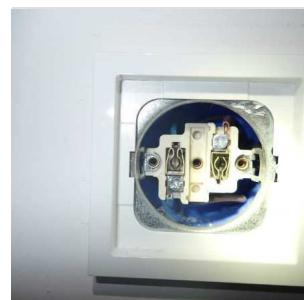
Voor zover visueel waarneembaar zijn er tijdens de keuring geen afwijkingen aan het systeem geconstateerd. De wandcontactdozen en het schakelmateriaal verkeren in een goede conditie.

Beoordeling: **Goed**

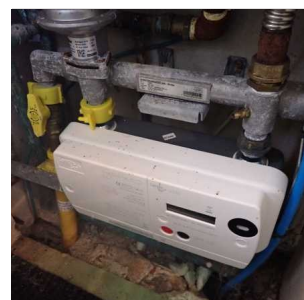
Er zijn geen gebreken aan het gassysteem aangetroffen. De beoordeling is beperkt, maar wordt, voor zover zichtbaar, zo zorgvuldig mogelijk uitgevoerd. De gasinstallatie wordt visueel geïnspecteerd en dus niet gekeurd.

Beoordeling: **Goed**

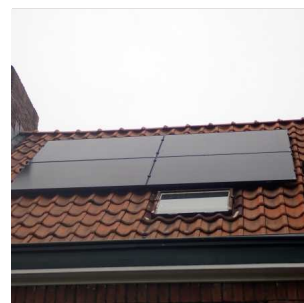
Voor zover visueel waarneembaar zijn er tijdens de keuring geen afwijkingen aan de zonnepanelen geconstateerd. Er is geen controle op het functioneren uitgevoerd.

Beoordeling: **Goed**

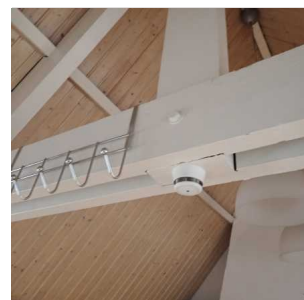
In dit object zijn voldoende rookmelders aanwezig. Op de melders zit een testknop. Wij adviseren u deze bij voorkeur twee maal per jaar op signaal te testen. De melder dient verder te worden onderhouden (reinigen) en mag niet worden geschilderd. Rookmelders dienen op alle verdiepingen aanwezig te zijn.

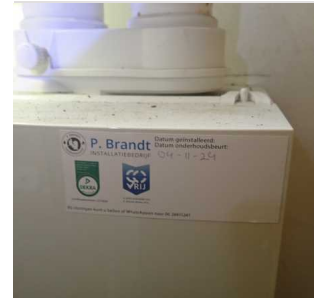
Er is voldoende onderhoud uitgevoerd. Deze CV ketel is aantoonbaar gekeurd, conform de Gasketelwet. Dit bevordert de technische levensduur van het systeem en heeft een positief effect op het energieverbruik. Periodiek dient onderhoud uitgevoerd te worden. De keuringssticker is aanwezig.

Beoordeling: **Goed**

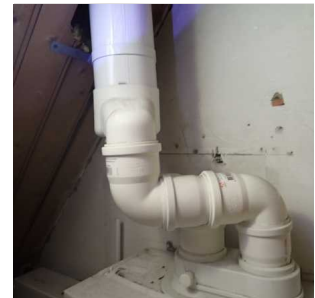
Er zijn geen gebreken aan de bevestiging van de rookgasafvoer. De rookgasafvoer verkeert in goede conditie en kan functioneren.

Beoordeling: **Goed**

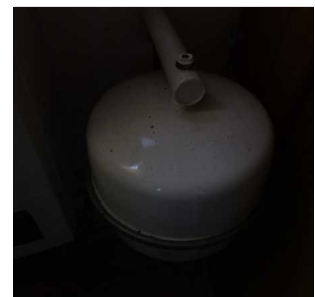
Voor zover visueel waarneembaar zijn er tijdens de keuring geen afwijkingen aan het expansievat geconstateerd. Dit onderdeel / voorziening verkeert in goede conditie en kan functioneren.

Beoordeling: **Goed**

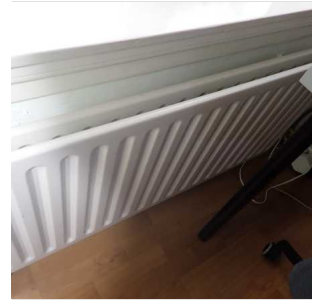
Voor zover visueel waarneembaar zijn er tijdens de keuring geen afwijkingen aan het systeem geconstateerd. Dit onderdeel / voorziening verkeert in goede conditie en kan functioneren.

Beoordeling: **Goed**

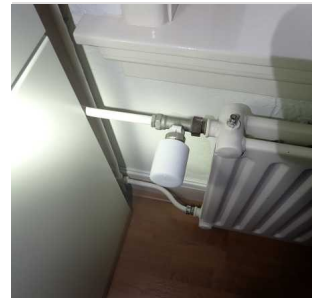
De afsluiters verkeren, voor zover deze zijn geïnspecteerd, in een voldoende conditie. Geen bijzonderheden aangetroffen.

Beoordeling: **Goed**

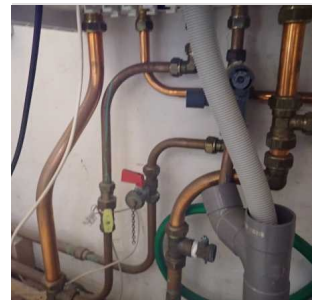
Voor zover visueel waarneembaar zijn er tijdens de keuring geen afwijkingen aan het leidingwerk geconstateerd. Dit onderdeel verkeert in goede conditie en kan functioneren. Het leidingwerk is voldoende gebeugeld. Let op dat dit bij eventuele aanpassingen van het systeem ook zo blijft.

Beoordeling: **Goed**

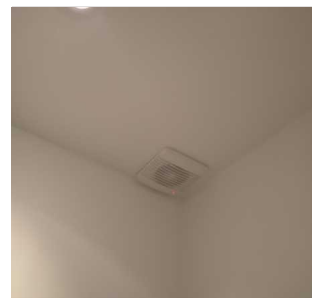
De elektrische ventilatoren zijn op hun functioneren gecontroleerd en niet op hun afzuig- of inblaascapaciteit. Deze apparaten functioneren voldoende. Er zijn geen gebreken waargenomen. Voor zover waarneembaar en hoorbaar verkeren ook de lagers e.d. nog in een goede conditie. Er is geen direct geluidsoverlast.

Beoordeling: **Goed**

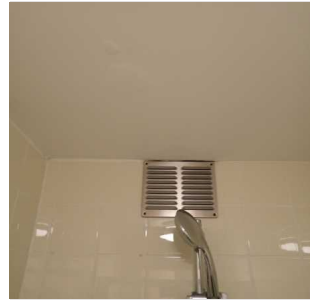
Voor zover visueel waarneembaar zijn er tijdens de keuring geen afwijkingen aan de natuurlijke ventilatie geconstateerd. Dit onderdeel / voorziening verkeert in goede conditie en kan functioneren.

Beoordeling: **Goed**

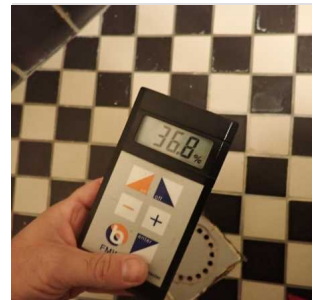
##### Vocht gemeten

In de vloer is een verhoogd percentage vocht gemeten. Dit kan leiden tot schade aan bijvoorbeeld stucwerk, wand, plafond of vloerafwerking. De oorzaak van dit vocht is visueel niet altijd zichtbaar. De vermoedelijke oorzaak is echter de waterdichtheid van de douchegelegenheid, bijvoorbeeld door lekke kit en/ of cementvoegen. Het vocht in de bouwkundige constructie zal indien voornoemde gebreken zijn opgelost op termijn drogen. Op korte termijn dient herstel te worden uitgevoerd.

Beoordeling: **Voldoende**

1 - 5 jaar: € 240

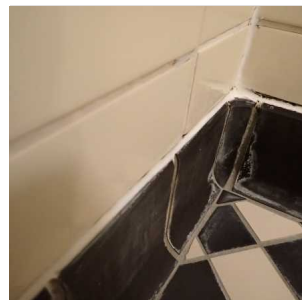
Het aanwezige kitwerk verkeert niet in een goede conditie. Deze situatie kan, afhankelijk van het gebruik, een lekkage veroorzaken. Onderhoud en herstel dient te worden uitgevoerd.

Beoordeling: **Onvoldoende**

direct (3 - 12 mnd): € 195

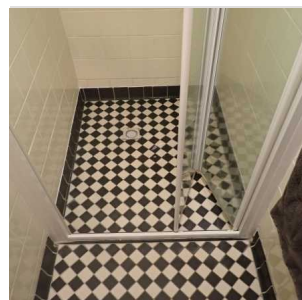
Voor zover visueel waarneembaar zijn er tijdens de inspectie geen afwijkingen aan de inloopdouche geconstateerd. Dit onderdeel / voorziening verkeert in goede conditie en kan functioneren

Beoordeling: **Goed**

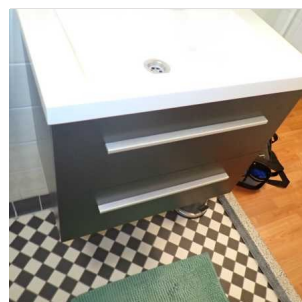
Voor zover visueel waarneembaar zijn er tijdens de keuring geen afwijkingen aan het wandmeubel geconstateerd. Dit onderdeel / voorziening verkeert in goede conditie en kan functioneren

Beoordeling: **Goed**

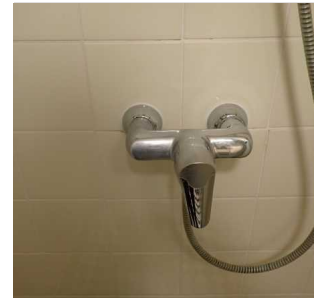
Voor zover visueel waarneembaar zijn er tijdens de keuring geen afwijkingen aan dit onderdeel geconstateerd. Dit onderdeel / voorziening verkeert in goede conditie en kan functioneren

Beoordeling: **Goed**

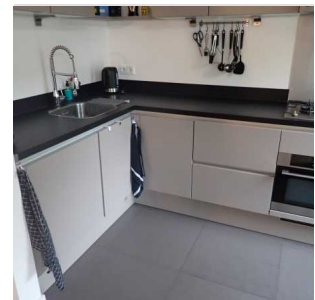
Voor zover visueel waarneembaar zijn er tijdens de keuring geen afwijkingen aan keukenblok geconstateerd. Dit onderdeel en/of deze voorziening verkeert in goede conditie en kan functioneren.

Beoordeling: **Goed**

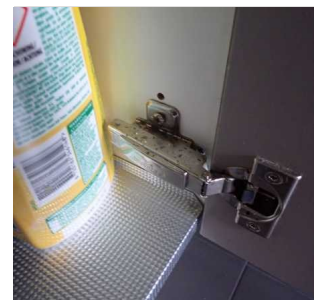
Het hang- en sluitwerk van de keukenkastdeuren verkeert in een voldoende conditie. Het geheel kan goed functioneren. Er zijn geen gebreken.

Beoordeling: **Goed**

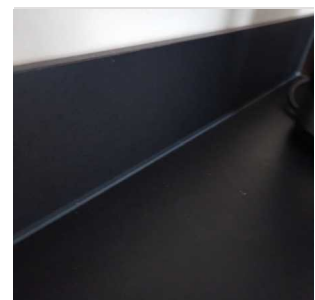
De kitafwerkingen m.b.t. de wasbak en/of het werkblad dienen naadloos op elkaar en op de wanden aan te sluiten en/of in elk geval dient de aansluiting tussen deze elementen waterdicht te zijn. In dit geval zijn er geen gebreken aangetroffen.

Beoordeling: **Goed**

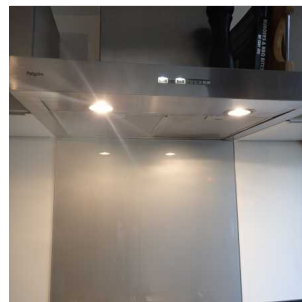
Voor zover visueel waarneembaar zijn er tijdens de keuring geen afwijkingen aan dit onderdeel geconstateerd. Dit onderdeel / voorziening verkeert in goede conditie en kan functioneren.

Beoordeling: **Goed**

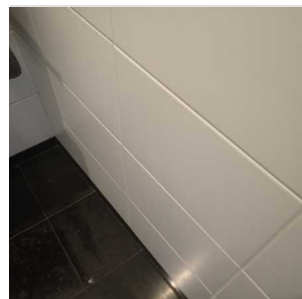
De afwerking van de wand in het toilet verkeert in een voldoende conditie. Er zijn geen bijzonderheden aangetroffen. De afwerking lijkt voldoende te kunnen functioneren en is voldoende waterdicht.

Beoordeling: **Goed**

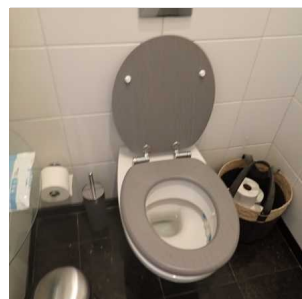
Het toilet en de aanwezige voorzieningen zijn visueel gecontroleerd op gebreken. Het toilet verkeert in een goede conditie, en kan behoudens het reguliere onderhoud aan de waterkerende afdichtingen goed functioneren.

Beoordeling: **Goed**

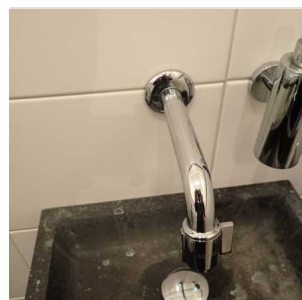
#### Kraan defect / lekt

Er zijn gebreken aan de kraan en deze kan niet voldoende functioneren. Indien reparatie niet meer mogelijk is, zal de kraan vervangen moeten worden.

Beoordeling: **Voldoende**

1 - 5 jaar: € 90

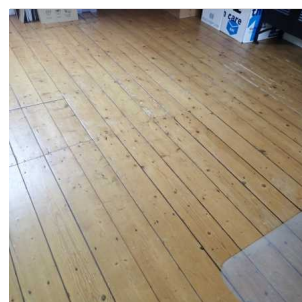
De vloer is, voor zover visueel waarneembaar, vlak en stabiel. Er zijn vanaf de bovenzijde geen bijzonderheden aan de vloer aangetroffen. Er zijn geen metingen verricht, de vlakheid is visueel beoordeeld.

Beoordeling: **Goed**

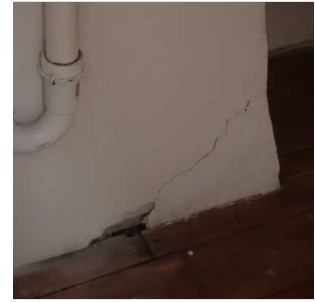
#### Krimpscheuren

In de wanden is scheurvorming aanwezig. De vermoedelijke oorzaak hiervan is een natuurlijke werking en zetting van de materialen. Dit heeft dus geen constructieve betekenis. De gebreken aan de wand en de afwerking kunnen worden hersteld conform het bestaande werk.

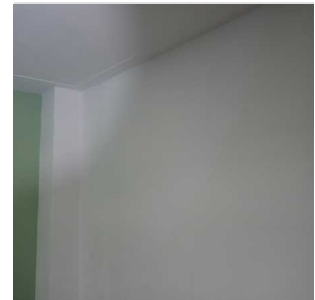
Het stucwerk in het object is gedateerd. Aangenomen mag worden dat er scheurvorming en losse plekken aanwezig zijn in deze afwerking die visueel niet waarneembaar zijn.

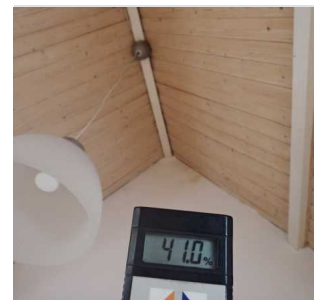
#### Sporen van vocht

In het object / constructie en/of wand(en) op de 2e verdieping net onder de nok is een verhoogd percentage vocht aangetroffen. De oorzaak is tijdens inspectie niet te achterhalen. Om de precieze oorzaak vast te stellen is een nader onderzoek noodzakelijk. Na het onderzoek kunnen de kosten voor herstel berekend worden.

Beoordeling: **Onvoldoende**

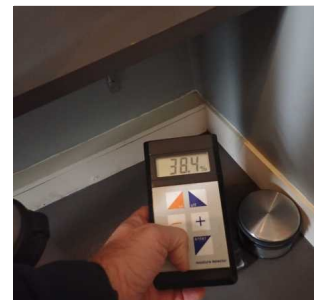
#### Vocht in wanden

Er is vocht aanwezig in de wanden van de begane grond. Het vocht kan wellicht op verschillende manieren (preventief) worden bestreden. Om te komen tot een totaal herstelplan is vervolg inspectie (indien aanbevolen) noodzakelijk. Het oplossen van dergelijke problemen kan kostbaar zijn. Laat u hierover goed informeren. De kosten van een nader onderzoek zijn afhankelijk van het soort onderzoek.

Beoordeling: **Onvoldoende**

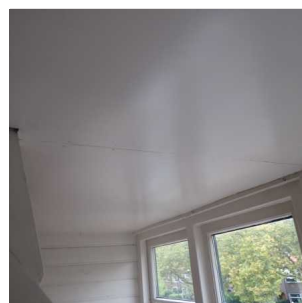
Voor zover visueel waarneembaar zijn er tijdens de keuring geen afwijkingen aan de plafonds geconstateerd. Dit onderdeel / voorziening verkeert in goede conditie en kan functioneren.

Beoordeling: **Goed**

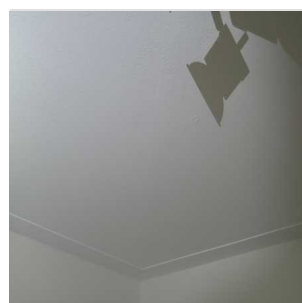
Het stucwerk in het object is gedateerd. Aangenomen mag worden dat er scheurvorming en losse plekken aanwezig zijn in deze afwerking die visueel niet waarneembaar zijn. Bij plafonds hangt ouder stucwerk soms nog aan een rieten onderconstructie. De binddraadjes van dit riet aan het onderliggende rachelwerk roesten en verliezen hun functie, waardoor er meestal gebreken ontstaan.

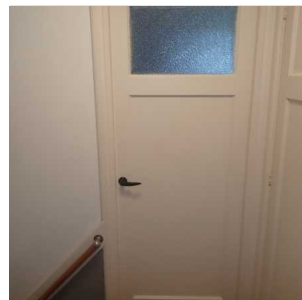
Voor zover visueel waarneembaar zijn er tijdens de keuring geen afwijkingen aan de kozijnen geconstateerd. Dit onderdeel / voorziening verkeert in goede conditie en kan functioneren.

Beoordeling: **Goed**

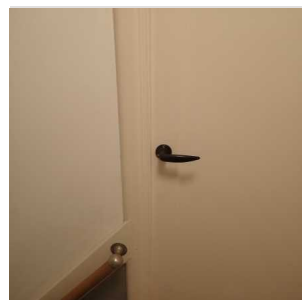
Het hang- en sluitwerk functioneert voldoende. Regulier onderhoud dient op termijn te worden uitgevoerd.

Beoordeling: **Goed**

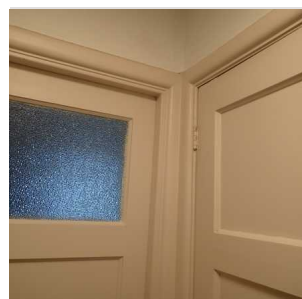
De binnenkozijnen, ramen, deuren en het schilderwerk verkeren in een voldoende conditie. Regulier onderhoud aan schilderwerk dient op termijn te worden uitgevoerd.

Beoordeling: **Goed**

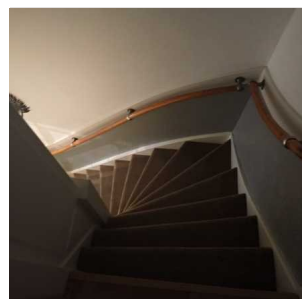
Voor zover visueel waarneembaar zijn er tijdens de keuring geen afwijkingen aan de trappen en leuning geconstateerd. Dit onderdeel / voorziening verkeert in goede conditie en kan functioneren.

Beoordeling: **Goed**

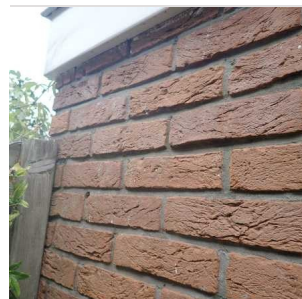
Voor zover visueel waarneembaar zijn er tijdens de keuring geen afwijkingen aan dit onderdeel geconstateerd. Dit onderdeel / voorziening verkeert in goede conditie en kan functioneren.

Beoordeling: **Goed**

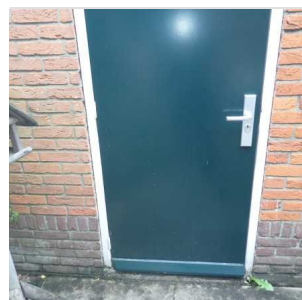
Beoordeling: **Voldoende**

1 - 5 jaar: € 665

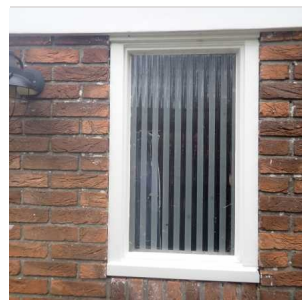
#### Bijgebouw - Enkelglas

Voor zover visueel waarneembaar zijn er tijdens de keuring geen afwijkingen aan dit onderdeel geconstateerd. Dit onderdeel / voorziening verkeert in goede conditie en kan functioneren.

Beoordeling: **Goed**

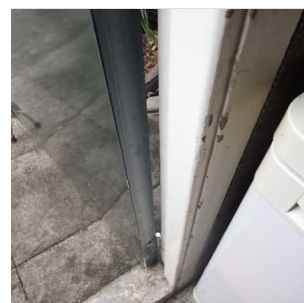
### Bijgebouw - Hout (kozijn)

Er is op basis van een steekproef vastgesteld dat draaiende delen voldoende kunnen functioneren. De bewegende onderdelen dienen periodiek te worden onderhouden en schoonhouden.

Beoordeling: **Goed**

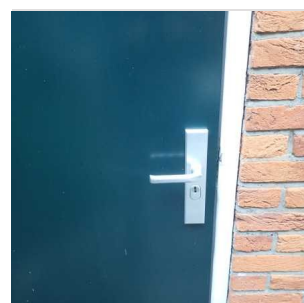
#### Hang- en sluitwerk

Het hang en sluitwerk is gecontroleerd. Het materiaal functioneert prima en is goed onderhouden. Regulier onderhoud dient jaarlijks uitgevoerd te worden.

Beoordeling: **Goed**

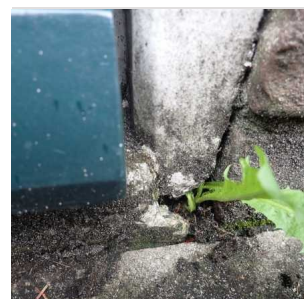
#### Houtrot

Er zijn gebreken en/of houtrot aangetroffen. In dit geval dienen de gebreken en/ of het zichtbare houtrot te worden hersteld. Indien nodig moeten de onderdelen of het gehele element vervangen worden, waarna het geheel kan worden afgewerkt met een verfsysteem conform het bestaande werk. Vooralsnog is uitgegaan van herstel. Het is goed mogelijk dat bij groot onderhoud (schilderwerk) meer houtrot na de verwijdering van de verf zichtbaar wordt of aanwezig is.

Beoordeling: **Onvoldoende**

direct (3 - 12 mnd): € 440

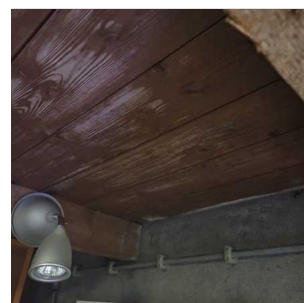
Het dakbeschot verkeert in een goede conditie. Er zijn geen gebreken opgemerkt. Het dakbeschot is slechts deels en zeer plaatselijk geïnspecteerd. Het is vanzelf onmogelijk om het hele dakvlak te inspecteren.

Beoordeling: **Goed**

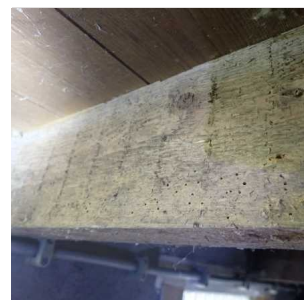
### Bijgebouw - Hout

In de constructie zijn oudere sporen van niet actieve hout aantastende insecten aangetroffen. Geadviseerd wordt om dit de komende jaren nauwlettend te volgen en indien noodzakelijk (preventieve) maatregelen te nemen. Eventuele niet-zichtbare en behandelde (b.v. schilderwerk) delen van de kap kunnen niet geïnspecteerd worden op de mogelijke aanwezigheid van houtaantastende insecten. Desgewenst kunt u zich laten informeren door een specialist.

Beoordeling: **Voldoende**

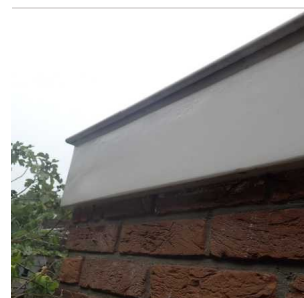
### Bijgebouw - Hout

Voor zover visueel waarneembaar zijn er tijdens de keuring geen afwijkingen aan dit onderdeel geconstateerd. Dit element verkeert in goede conditie kan functioneren. Het lijkt erop dat de ruimtes achter boeiboorden en/of overstekken voldoende zijn geventileerd. Onvoldoende ventilatie zou in de constructie kunnen leiden tot condensvorming met mogelijk gebreken tot gevolg.

Beoordeling: **Goed**

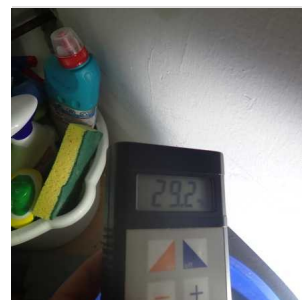
#### Vocht in wanden

Er is vocht aanwezig in de wanden. Het vocht kan wellicht op verschillende manieren (preventief) worden bestreden. Om te komen tot een totaal herstelplan is vervolg inspectie (indien aanbevolen) noodzakelijk. Het oplossen van dergelijke problemen kan kostbaar zijn. Laat u hierover goed informeren. De kosten van een nader onderzoek zijn afhankelijk van het soort onderzoek.

Beoordeling: **Onvoldoende**
