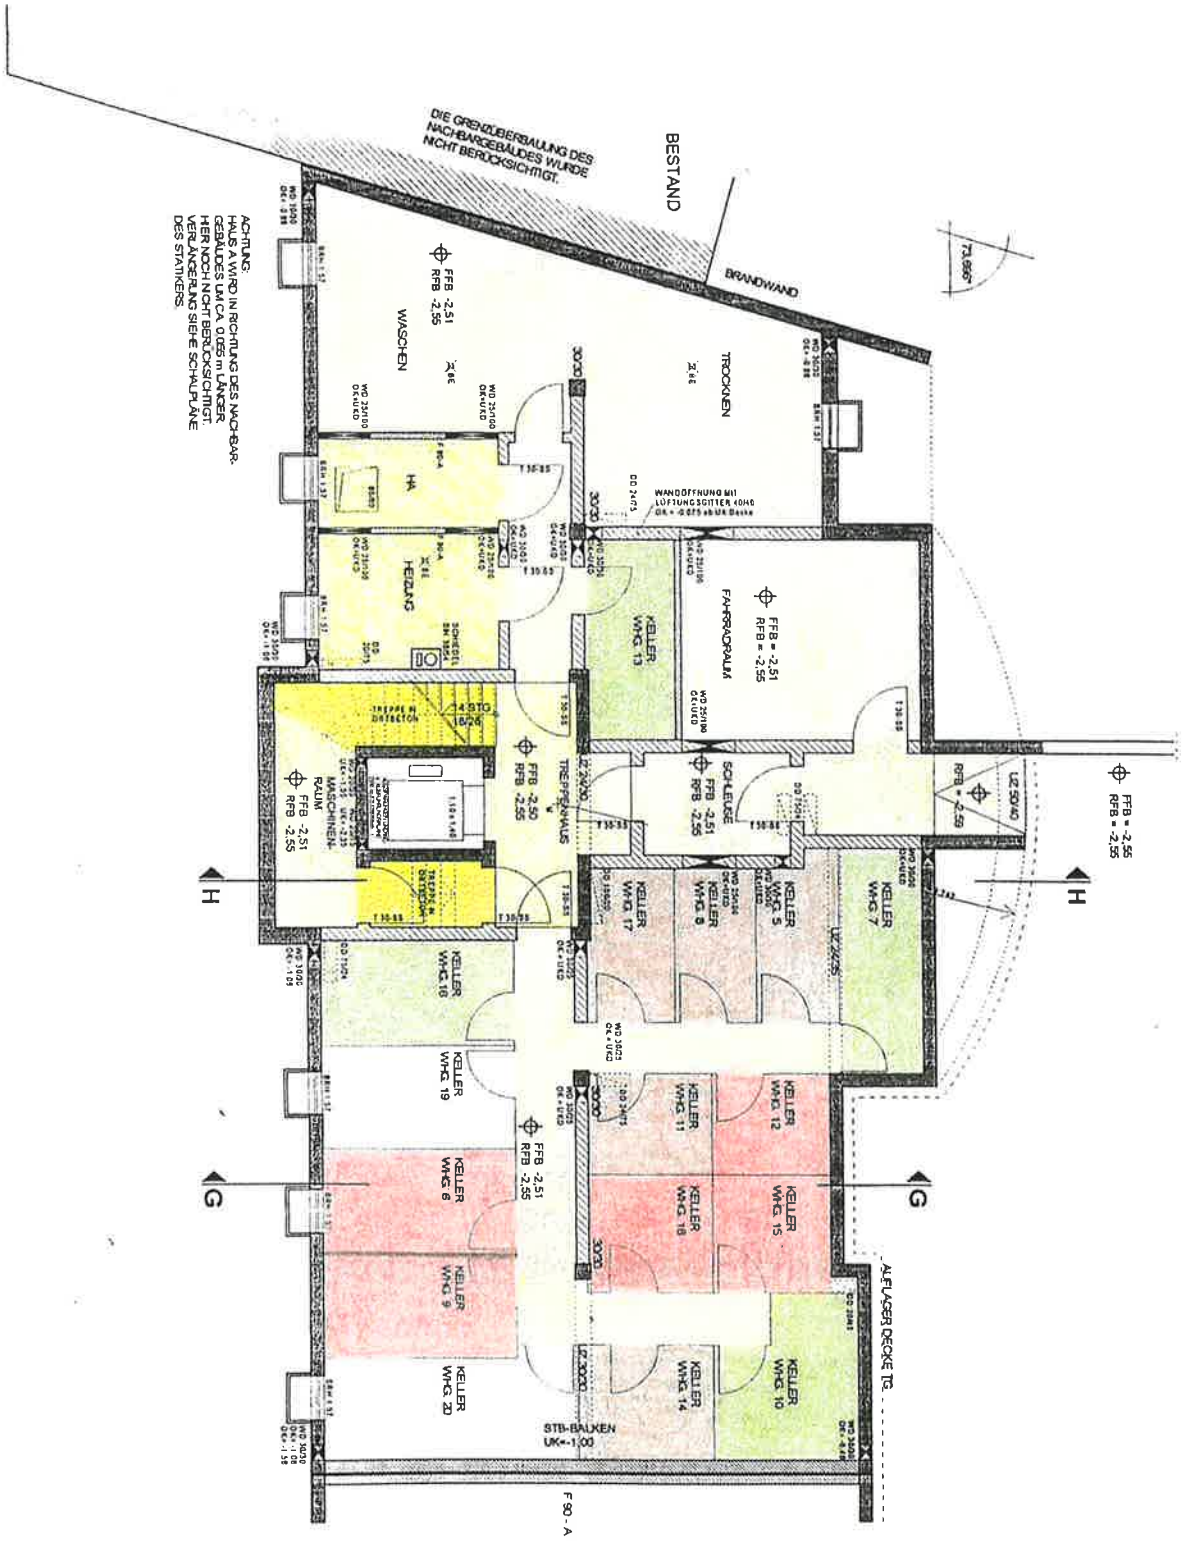
DIE GRENZÜBERBALLUNG DES NACHBARGEBAUDES WURDE NICHT BERÜCKSICHTIGT.

BRANDWAND

ACHTUNG:
HAUS A WIRD IN RICHTUNG DES NACHBARGEBÄUDES UM CA. 0,025m IN LÄNGEREN RICHTUNG NACH NÖRDLICH BERÜCKSICHTIGT. DIE STÄRKERE WIE SCHWÄCHERE DES STÄRKEREN.

AUßER DECKE 12

STB-BALKEN UK-1.00

F 90 - A
