Eisenbahn JOURNAL

1/1992

Wintersport im Erzgebirge

von Heidenau nach Altenberg – Teil 1

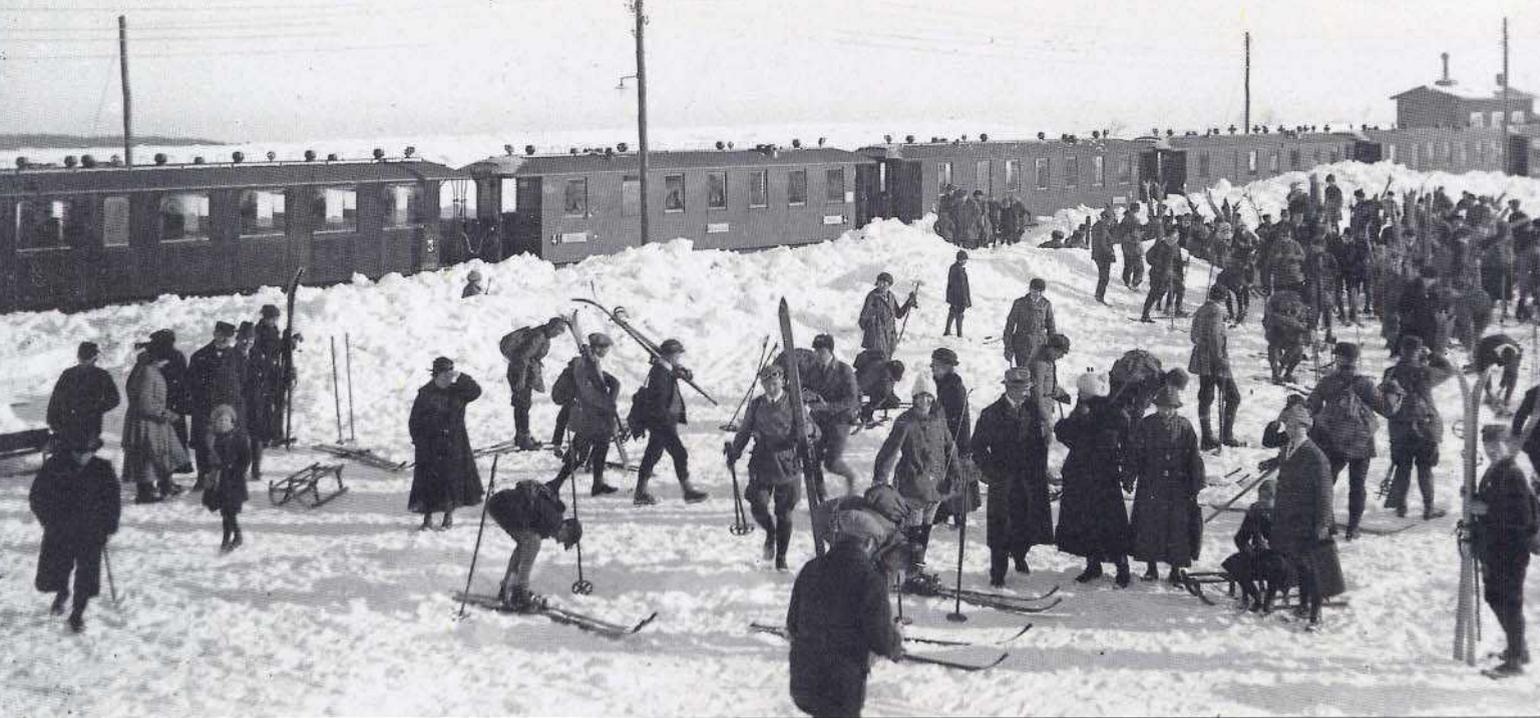
Bild 4: Ein mit Wintersportlern besetzter Sonderzug aus Heidenau ist soeben im 755 m hoch gelegenen Endbahnhof Altenberg eingetroffen (um 1930).

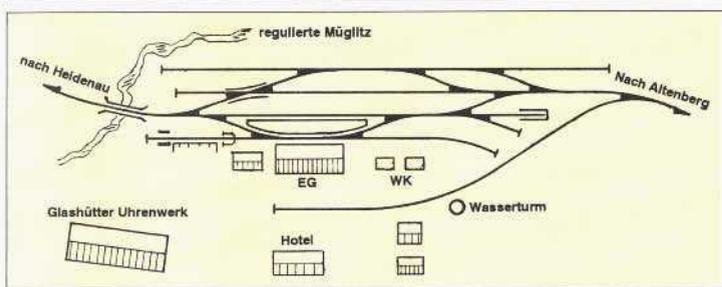
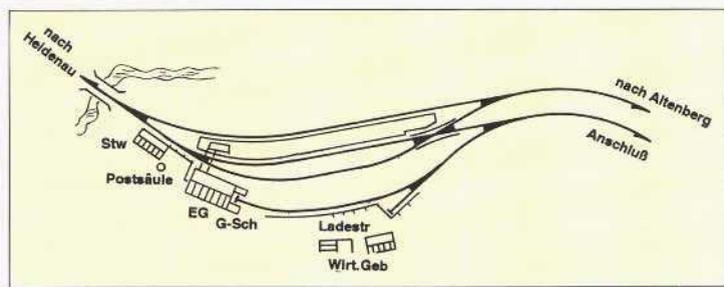
Bilder 6 und 7: Der Bahnhof Glashütte als Schmalspurbahnhof (links, siehe auch Bild 10) und als Normalspurbahnhof ab 1938 (rechts). *Zeichnung: GP, IN*

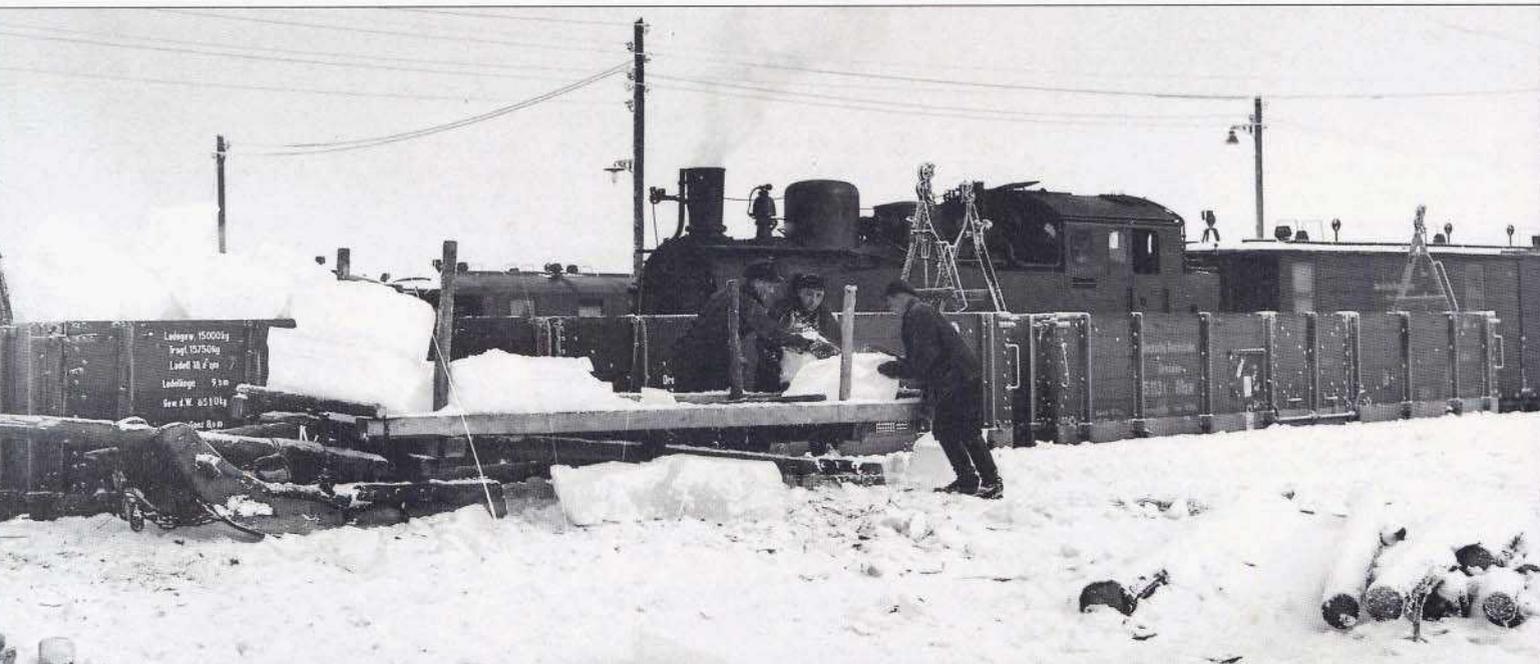
Bild 9: Trotz der starken Gattung VI K und deren Nachbau kam man auf der Müglitztalbahn nicht ohne Vorspann aus (99 701 vor weiterer VI K um 1930).
Bild 10: Bahnhof Glashütte im Jahre 1928 nach dem großen Unwetter vom 8. Juli 1927. Knapp fünf Monate hatten die Aufräumarbeiten gedauert.

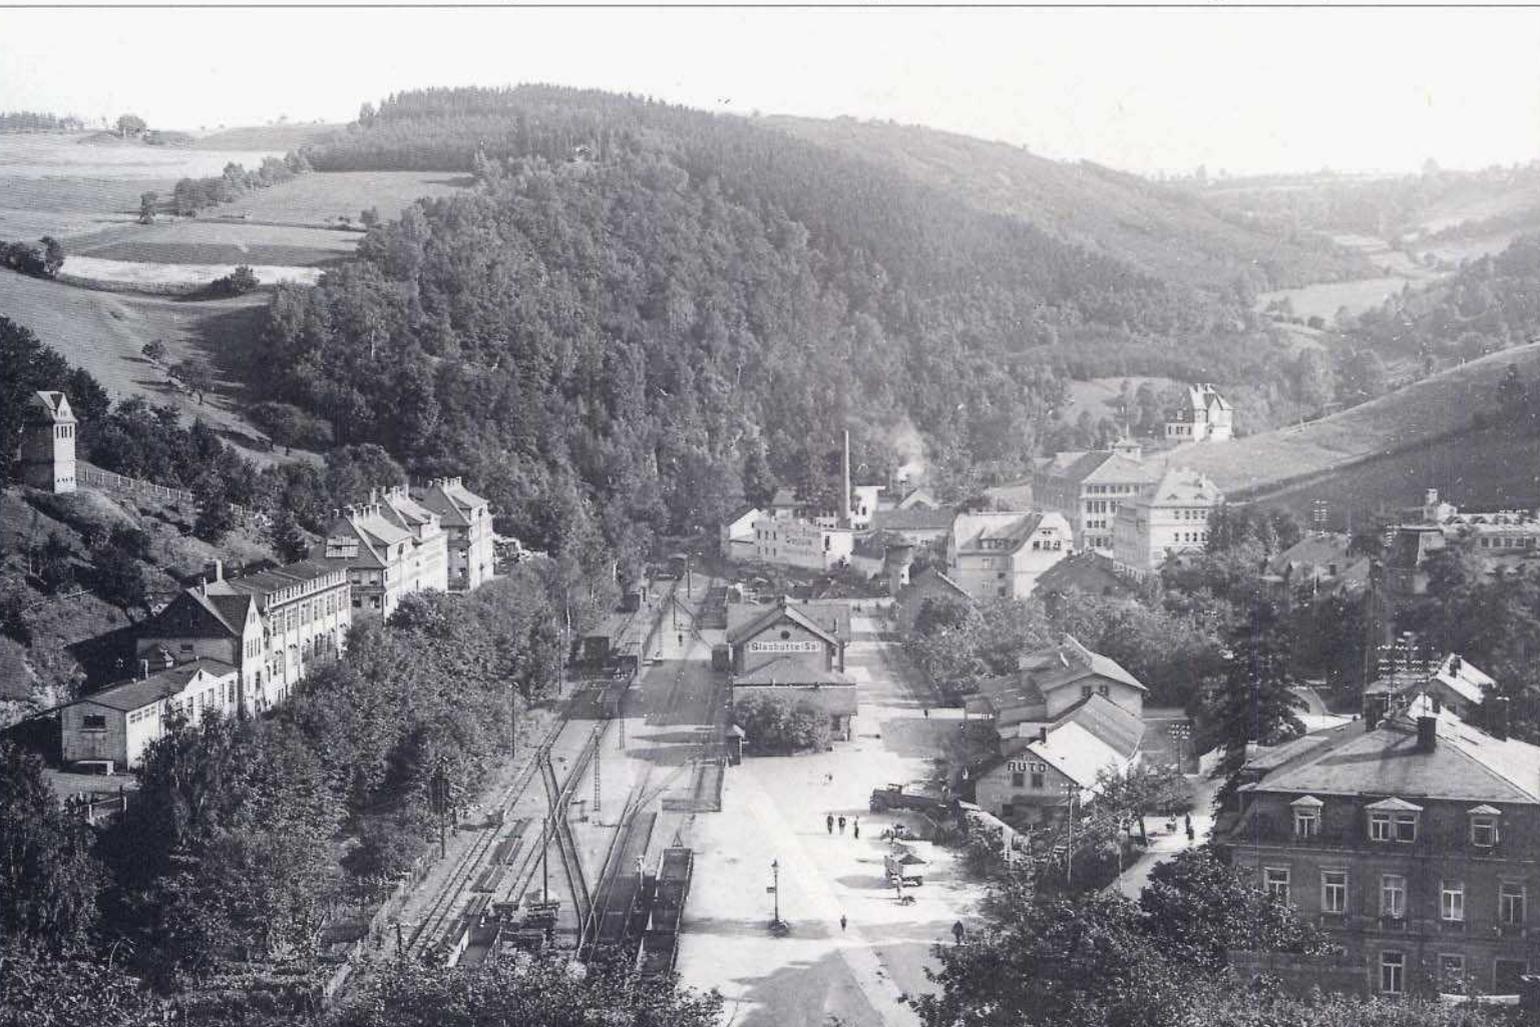
Bild 11: Die Verwüstungen durch das Unwetter vom 8. Juli 1927 waren vor allem auf dem Bahnhof Glashütte verheerend. **Bilder 1, 3, 4, 8 bis 11:** Sächsische Landesbibliothek, Abt. Deutsche Fotothek

Am 8. Juli 1927 ist das Müglitztal von einer schweren Hochwasserkatastrophe heimgesucht worden, besonders der Abschnitt zwischen Lauenstein und Weesenstein. Die Eisenbahnstrecke wurde auf einer Länge von 20 km fast völlig zerstört. Doch lassen wir dazu einen Zeitzeugen zu Wort kommen:

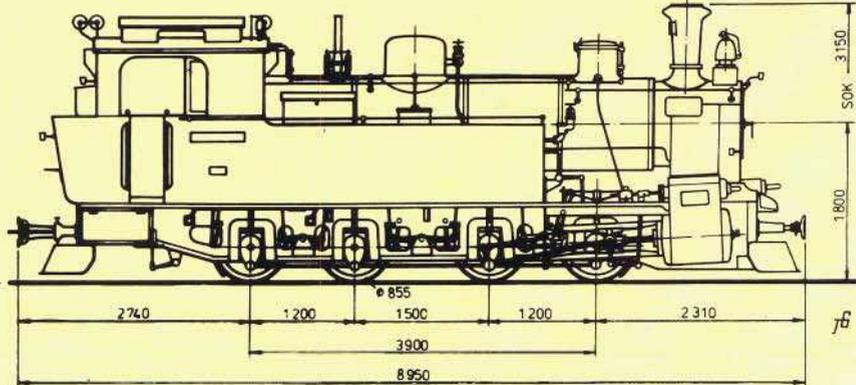
99 611-619

Bild 14: Eine Zeichnung der sächsischen Gattung V K (99⁶¹) im H0-Maßstab 1:87. Die eingetragenen Maßzahlen geben die Originalgrößen an. **Zeichnung:** R. Taege

wagen. Eröffnet wurde die Strecke mit Lokomotiven der Gattung I K (C n2). Im Laufe der Zeit verrichteten die Gattungen III K, IV K und V K auf der Müglitztalbahn Dienst. Letztere Baureihe (DR: 99⁶¹) war speziell für den Einsatz auf der Strecke entwickelt worden. Ihre beiden Endachsen waren als Hohlachsen ausgeführt. Die Maschine sollte mit ihrem einfacheren Triebwerk die kompliziertere Meyer-Baureihe IV K ablösen, was ihr jedoch nicht gelang. Später kamen die Lokomotiven der Baureihe VI K auf die Strecke. Sie liefen bis zur Umspurung auf Normalspur zur vollsten Zufriedenheit.

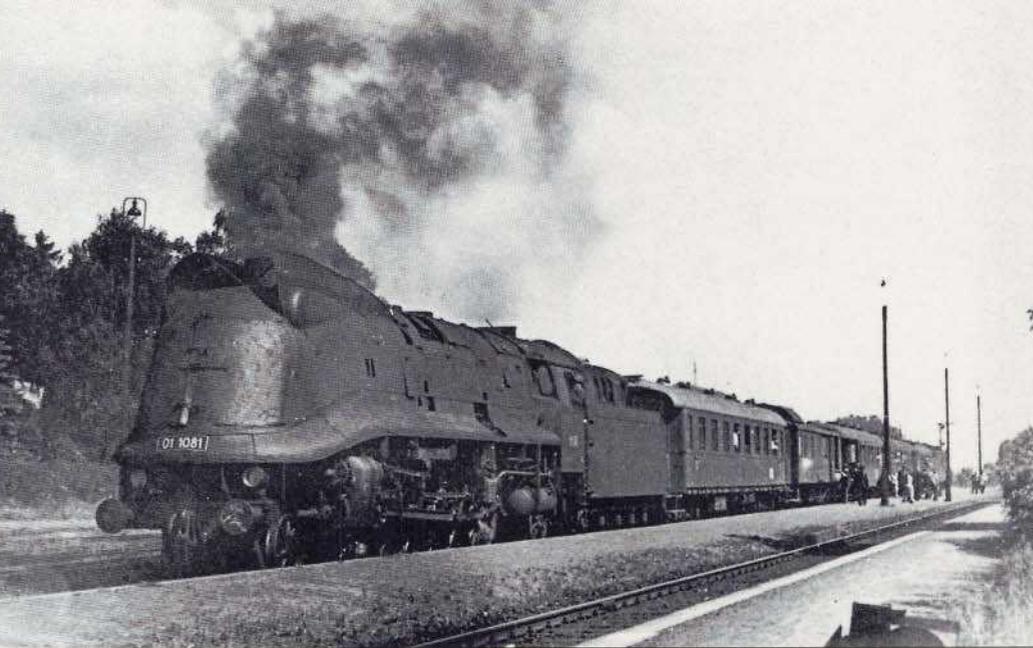
Bild 1: Die "halbverkleidete" 01 1081 wurde wahrscheinlich 1949 in Rotenkirchen (Fulda) aufgenommen; sie ließ den "Glanz" der vollverkleideten 01¹⁰ aber immer noch erahnen. **Foto: Sammlung Dr. Scheingraber**

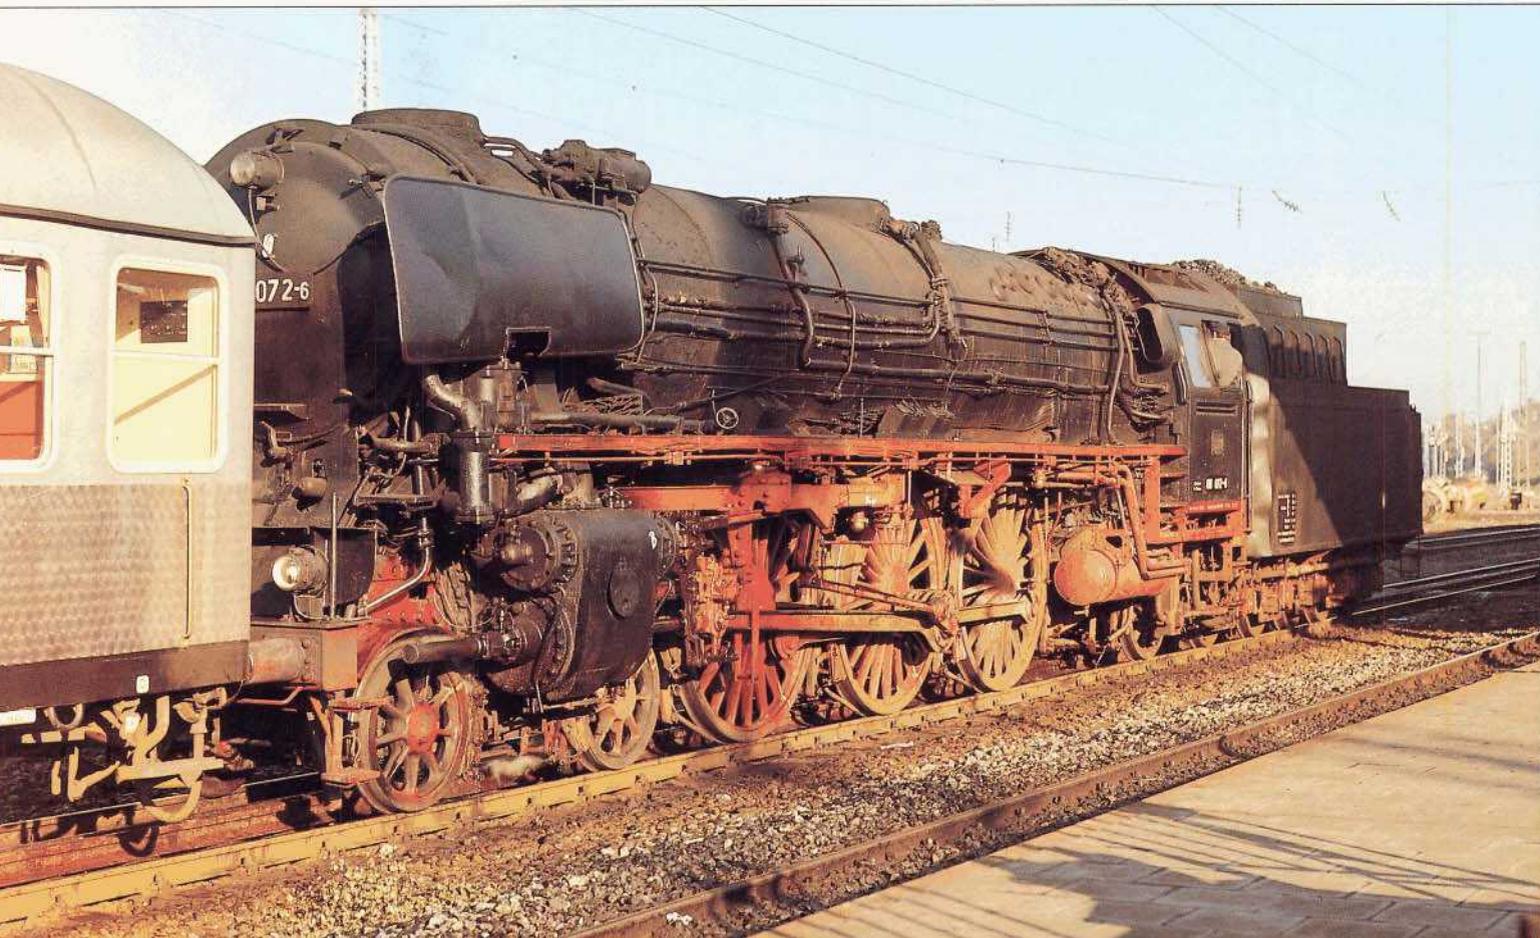
Bild 3 (rechts): Bereits umnummeriert in 011 072, zeigt sich die ehemalige 01 1072 mit neuem Hochleistungskessel Ende der sechziger Jahre im Bahnhof Rheine. **Foto: U. Geum**
